Kleppelundvegen 5, 4350 KLEPPE

**Lys og lettstelt leilighet i god stand  
Sentral, men skjermet beliggenhet  
Garasje**

| Tilstandsrapport ..... | 41 |

## BOLIGBYGG MED FLERE BOENHETER

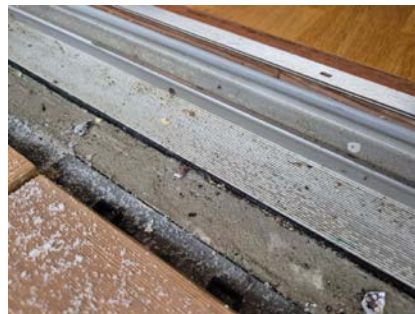
Terskel skyvedør

Terskelen på utvendig skyvedør har for lav bakkeklaring, og det er etablert slukrist foran skyvedøren. Ved mye nedbør eller dersom sluket går tett, kan vann trenge inn og forårsake fuktskader i omkringliggende konstruksjoner.

Det bør festes utvendig list skikkelig for å hindre at vann trenger inn i tettesjiktet mellom ytterdør og konstruksjon. Dersom tiltak ikke utføres, kan det oppstå fuktskader, redusert levetid og økte utbedringskostnader.

Utvendig list bør festes og avvik ved terskel utbedres for å redusere risiko for fuktskader.

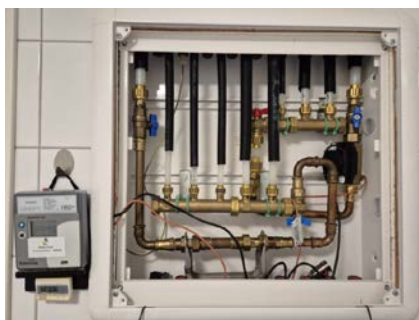
Innvendige vannledninger er av Sanipex plast (rør-i-rør-system). Det er foretatt besiktigelse i rørskap.
