Grønliveien 7, 1465 STRØMMEN

**Pen 3-roms leilighet | Trappefri  
adkomst | Garasje med elbillader |  
Sentral beliggenhet!**

# Tilstandsrapport

# Andelsnummer 31

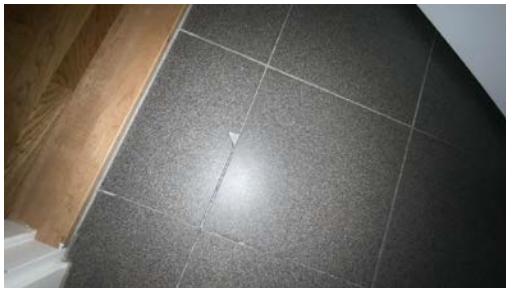
**Vurdering av avvik:**

Det anbefales å utbedre skader ved å bruke reparasjonsvoks lokalt, eventuelt slipe eller bytte parkett for å lukke avviket og forhindre at skadene utvikler seg videre over tid.

Fliser i entre må tas opp og legges på nytt, da disse ikke har tiltenkt overflate beskyttelse og vil løsne mer fra underlaget over tid.

Overflater bør pusses opp eller skiftes der det anses nødvendig. Slitasje på overflater har normalt lav konsekvensgrad, men kan påvirke estetikk og brukervennlighet. Ny eier vurderer selv behovet for oppgradering.

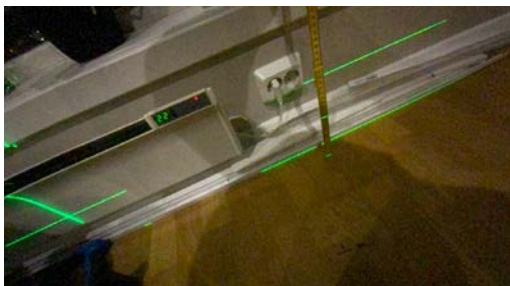
### TG 2 Etasjeskille/gulv mot grunn

Etasjeskiller er av betongdekke.

- Det er målt høydeforskjell på mellom 15-30 mm gjennom hele rommet. Tilstandsgrad 2 gis med bakgrunn i standardens krav til godkjente måleavvik.

- For å få tilstandsgrad 0 eller 1 må høydeforskjeller rettes opp. Det vil imidlertid sjelden være økonomisk rasjonelt som et enkeltstående tiltak i en bolig som dette. Dersom boligen en gang skal renoveres, kan man vurdere slike tiltak.

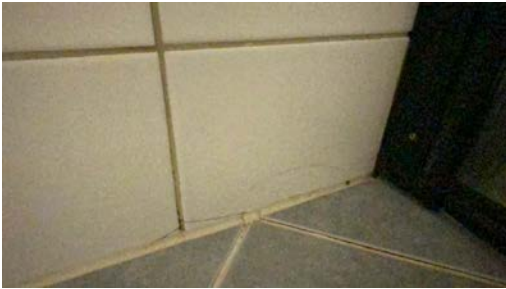
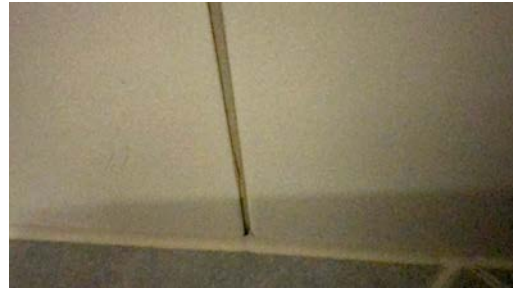
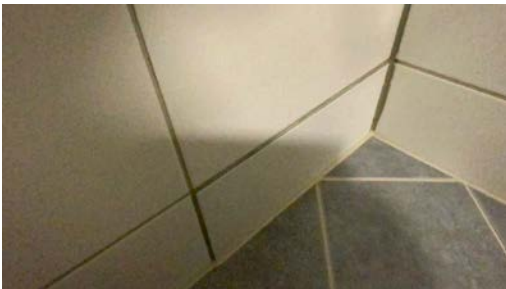
## TG 2 Overflater vegger og himling

- Det er påvist at flisfuger har riss/sprekker.
- Det er avvik:

Det er synlig hull i fliser inne i dusjsonen. Det er synlig at fugemasse på 1 flis har vært er løs og etterfuget. Synlig noe riss i fuger og synlig sprekk i flis nederst inne i dusjsonen.

- Slike riss/sprekker kan indikere bakenforliggende fuktskader, og konstruksjonen bør observeres jevnlig for å vurdere utvikling.
- Tiltak:

For å unngå disse problemene anbefales det å reparere hull i fliser så snart som mulig og sikre at våtrom er riktig vanntett i henhold til kravene i TEK17 som å tette hull med silikon. Sprekt flis er kun estetisk og har ikke noe med baken foreliggende membran å gjøre.

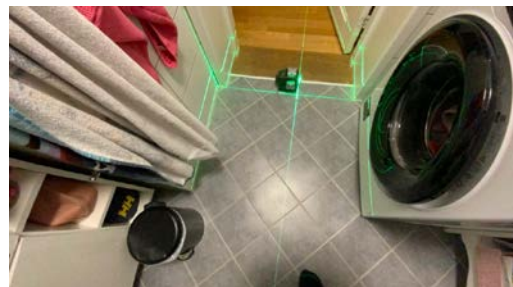
### Overflater Gulv

- Dersom tiltaket ikke utføres, kan dette over tid føre til at flisene løsner eller sprekker, spesielt ved belastning eller bevegelser i konstruksjonen.
- Gjennomføre ytterligere undersøkelser og foreta utbedring av skade.
- Til tross for avviket i fall/høydeforskjell til sluk, vil gulvet fortsatt kunne lede vann mot sluket, men med redusert effektivitet. Dette kan potensielt øke risikoen for vannansamling i enkelte områder av badet.

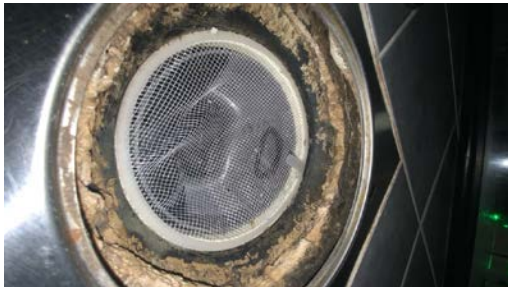
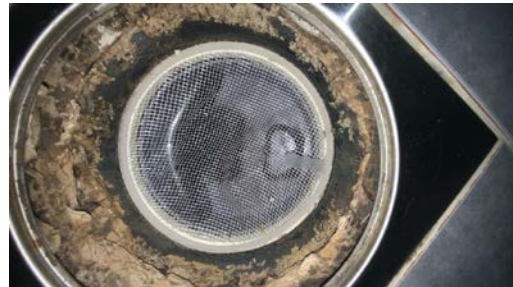
- Det er viktig å merke seg at levetiden til en membran varierer basert på kvalitet, installasjon og bruk. Eldre membraner kan bli sprø og sprekke opp, noe som fører til at de mister sin vanntettende funksjon. Dette kan resultere i vannlekkasjer gjennom vegger og gulv og fuktskader.
- Overvåk tilstanden jevnlig. For å få tilstandsgrad 0 eller 1 må tettesjiktet skiftes ut, men tidspunktet for når dette er nødvendig er vanskelig å si noe om.

Det anbefales nærmere undersøkelser av gulv og vegger, da det er noe riss i fuger inne i dusjsonen som kan tilsi at det er fukt i bakenfor liggende plate. Det anbefales å sette inn dusjkabinett for å unngå videre fuktbelastning.

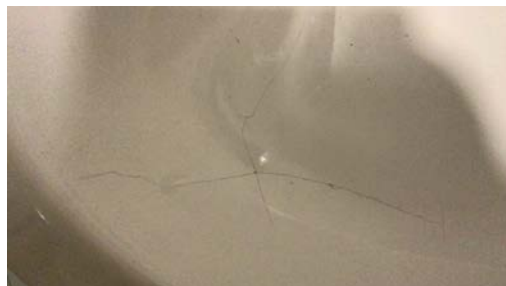
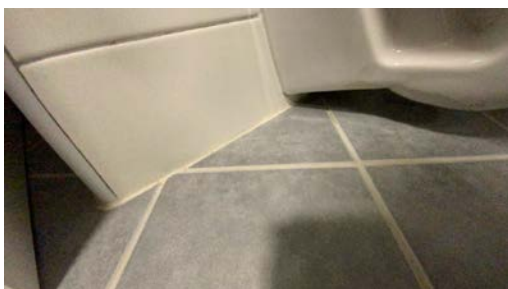
### **TG 2** Sanitærutstyr og innredning

- Det er ikke påvist tilfredsstillende løsning for å synliggjøre lekkasje fra innebygget sisterner.
- Det er påvist riss/sprekker i utstyr på våtrommet.
- Det er påvist skader på innredning.

- Dersom avvik ikke utbedres er det fare for videre skadeutvikling.
- Riss er vanligvis overfladiske skader i servantens overflate eller glasur. Konsekvensene av riss er hovedsakelig kosmetiske.
- Uten dreneringsløsning/lekkasjesikring kan lekkasjer pågå over lang tid uten å bli oppdaget. Dette kan føre til omfattende fuktskader i omkringliggende byggematerialer.

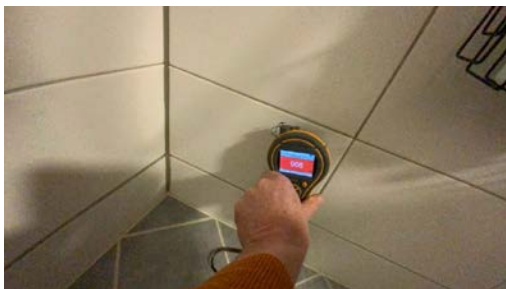
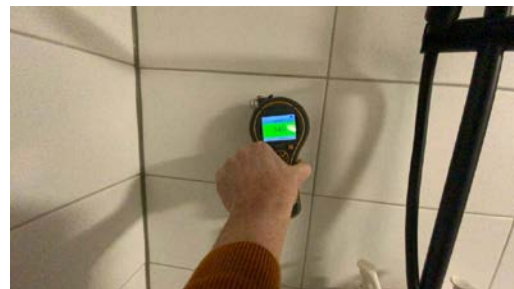
### Ventilasjon

Hulltaking er foretatt uten å påvise unormale forhold. Fuktkvotemåling (vekt%) i konstruksjonen ble målt til 0. Hulltaking er foretatt ved/i Soverom.

- Det er registrert symptom på fuktskader.

Det er ut fra fuktsøk inne i dusjonen noe høye tallverdier som kan tilsa at det er noe for høy fukt bak flisene og i bakenforeliggende plate.

- Dersom tiltaket ikke utføres er det fare for ytterligere skadeutvikling.

Det anbefales nærmere undersøkelser av både fukt inne i dusjonen og oppbyggingen av gulvfliser. Det er også usikkerhet vedrørende reparasjon av flis og silikon inne i dusjonen og om membran er ivarett slik at denne ikke er skadet og gir fare for fuktskader.

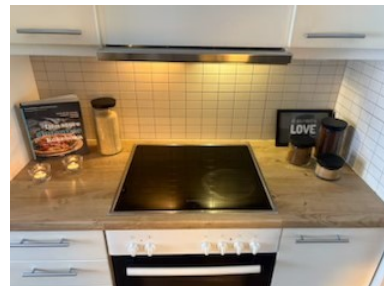
### 1. ETASJE > KJØKKEN

- Det er påvist skader på overflater/kjøkkeninnredning utover normal slitasjegrad.

Det er gjort enkle reparasjoner på dører med tidligere skader.

- Det er ikke behov for utbedringstiltak.

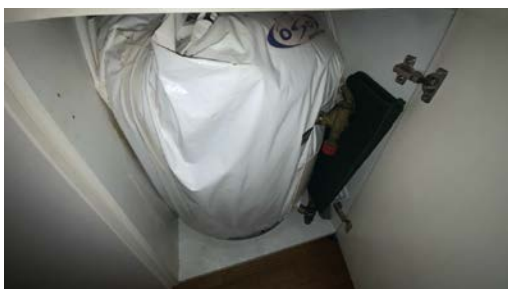
### ! TG 2 Varmtvannstank

Varmtvannstanken er på ca. 120 liter.

- Det bør etableres tilfredsstillende el-tilkobling etter gjeldende forskrift.
- Det er ikke behov for utbedringstiltak siden tanken fungerer i dag, men ut ifra alder kan skader plutselig oppstå på eldre tanker.

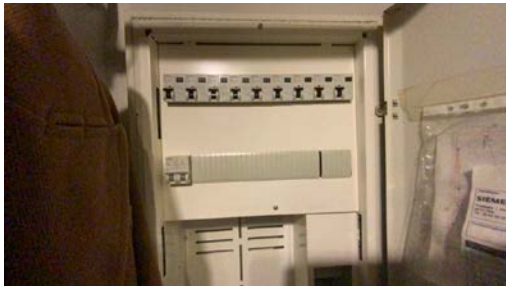
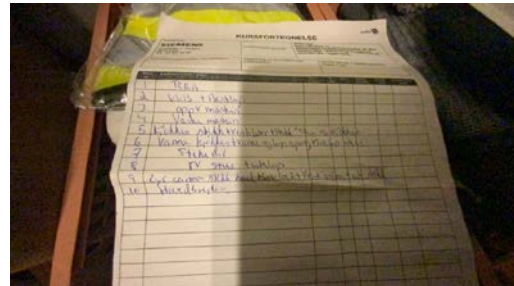
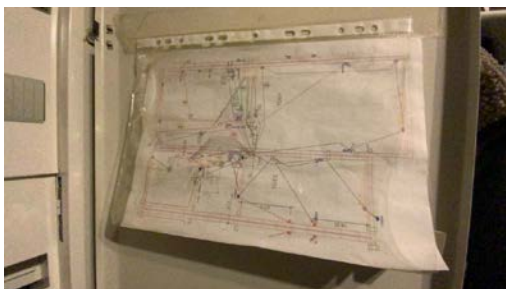
## Elektrisk anlegg

Det anbefales alltid en gjennomgang av anlegget med tanke på anleggets alder og det ikke foreligger kunnskap om anlegget. Med bakgrunn i NS3600 kreves det utført el-kontroll av fagperson. Det er manglende dokumentasjon/manglende el-kontroll. Det tas spesifikt forbehold om at det ikke er gjort endringer som krever dokumentasjon etter at anlegget er godkjent. Skjulte feil og mangler for anlegget er ikke kontrollert.
