Anne Grimdalens vei 6C, 4317 SANDNES

**Tidsriktig og flott toppleilighet  
med 3 soverom og garasje!**

| Tilstandsrapport ..... | 37 |

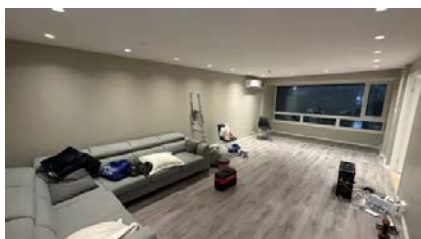
**6.4 Etasjeskille og gulv på grunn**

Ved enkel og vilkårlig nivellering registreres det høydeforskjell på mellom 0-20 mm avvik på total planhet.

Tilstandsgrad 2 gis med bakgrunn i standardens krav til godkjente måleavvik.

Ikke behov for umiddelbare tiltak men ved evt. legging av nytt gulv som stiller krav til planhet av underlaget, må tiltak påregnes.

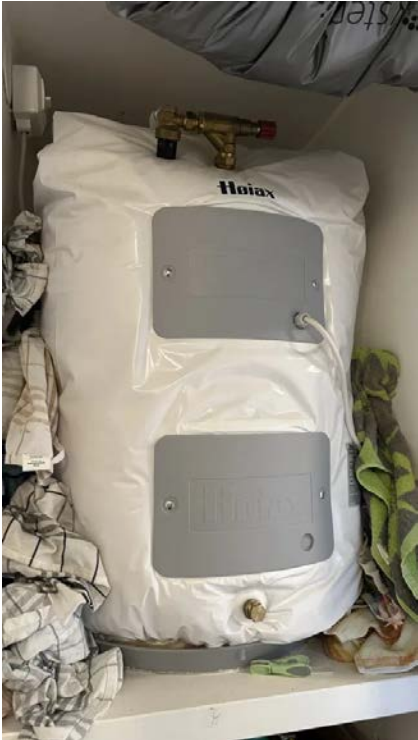
6.11 Varmtvannsbereder

| Er det manglende lekkasjesikring av bereder? | Ja |
| <p>Bereder fra 2017.</p> <p>-Bereder er ikke lekkasjesikret med avrenning til avløp.</p> <p>Utstyr sanitærinstallasjoner</p> <p>Normal levetid for v.v beredere elektrisk er 15 til 25 år.</p> <p>Normal levetid for blandeventil for beredere er 10 til 25 år.</p> | |

| Montere avløp på sikkerhetsventil samt waterguard. | |

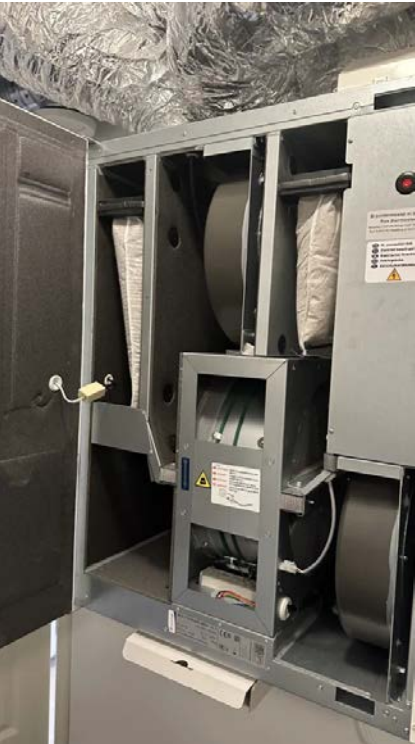
6.12 Ventilasjon

| Bygningen har balansert ventilasjon, kanaler bør renses med jevne mellomrom for at avtrekket skal opprettholde kapasiteten (ca hvert 5 år).<br>Det er manglende tilluftspalte ved dører slik at ventileringen av boenheten ikke fungerer som tiltenkt.<br>Ingen utilstrekkelig luftutveksling registrert på befaringsdagen. | |

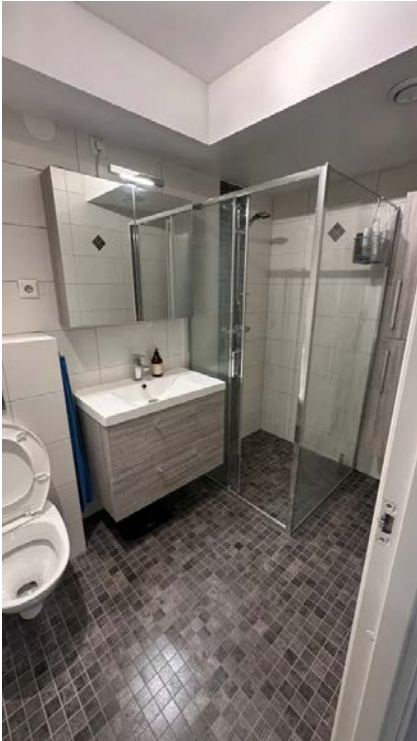
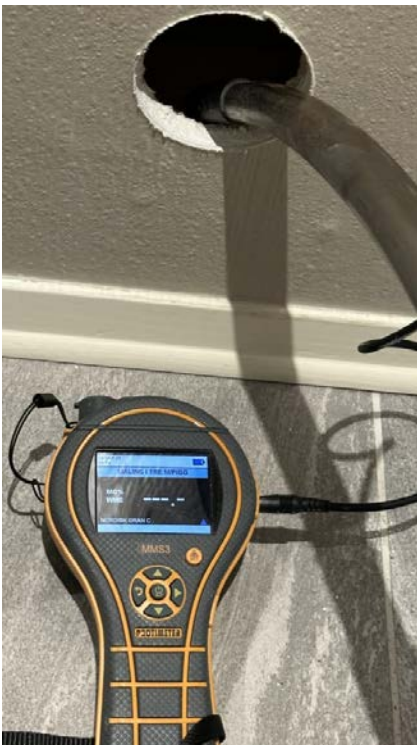
| <p>På grunn av manglende rengjøring i sluk, har det ikke vært mulig å vurdere tilstanden. Sluk antatt fra byggeåret.</p> <p>Membran / tettesjikt bør være avsluttet minimum 25 mm over gulvoverflate rundt rørforinger. Dette er ikke etablert og gulvet kan være utsatt for lekkasjer.</p> | |

Variable fuktverdier i nedre del av vegg i dusj. Dette er trolig fukt mellom flis og membran, og er påregnelig normalt når dusj er i daglig bruk. Ingen registrert bom eller riss. Ingen registrert fukt ved hulltaking fra tilstøtende gang.

| <p>Badet fungerer med dagens tilstand, men på grunn av påviste forhold anbefales montert et dusjkabinett for å unngå ytterligere fuktbelastning i påvente av en oppgradering.</p> <p>Med bakgrunn i alder på sluk står våtrommet foran en utbedring/utskiftning.</p> <p>Det anbefales å rengjøre sluket for å avklare tilstanden og forebygge potensiell skade.</p> | |
