Øvre Langgate 41A, 3110 TØNSBERG

# Tilstandsrapport

gnr. 1002, bnr. 250, snr. 2

Befaringsdato: 09.03.2026

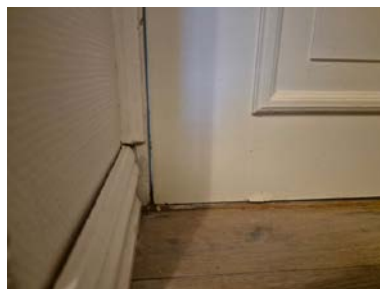
Felles ytterdør har svelleskader i bunn.

Inngangsdør av eldre dato. Det er registrert utetthet mellom dørblad og karm, samt en mindre skade i nedre del av døren. Døren tilfredsstiller ikke dagens krav til brannmotstand.

Sveller i bunn av felles ytterdør.

Utett mellom dør og karm, samt skade i bunn.

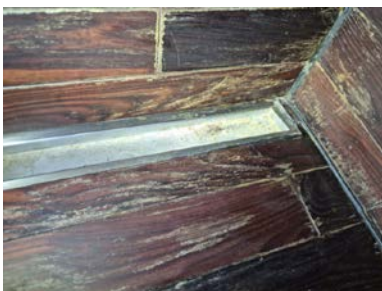
Det er påvist avvik i fallforhold til sluk i forhold til krav i forskrift på byggetidspunktet. Det er registrert for svakt fall i dusjsonen. Slukrennen er lagt noe skjevt som medfører at vann kan bli liggende mot slukrist og vegg.

Slukrenne montert skjevt.

Til tross for avviket i fall mot sluk vil gulvet kunne lede vann mot sluket, men med redusert effektivitet. Dette kan medføre økt risiko for vannansamling i enkelte områder av gulvet.

Hulrom under bord kan gi redusert stabilitet i overflaten og øke risikoen for slitasje eller skade over tid. Tiltak for å sikre tilstrekkelig fall og stabilitet i gulvkonstruksjonen kan bli aktuelt.
