Orkdalsveien 724, 7392 RENNEBU

**Innholdsrik og oppgradert  
landbrukseiendom.**

# Innholdsrik og oppgradert landbrukseiendom.

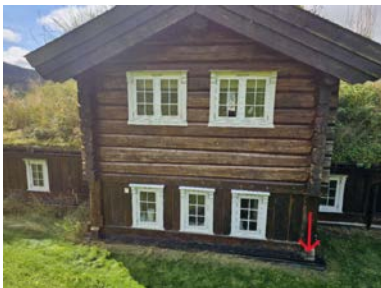
Det registreres fukt i utlektet murvegg mot terrenget som skyldes kondensering. Det er målt 19 % fukt i svill i vf. som tilsier at skadelige mugg- og råtesopper kan etablere seg.

Markering viser hjørnet med fukt i bunnstokk.

- Fuktskadede konstruksjoner må skiftes ut, og årsak til skadene utbedres.

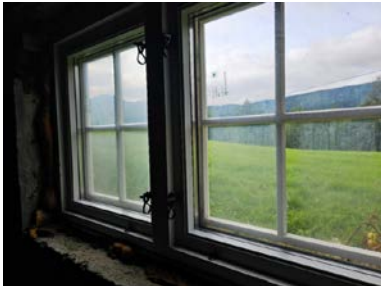
Punktert vindu i kjeller

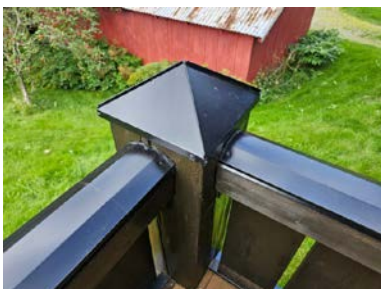
Rekkverk tilfredsstiller ikke dagens krav. Dagens krav er at høyde på rekkverk ved balkonger, tribuner, passasjer og lignende skal være minimum 1,0 m. Ingen tiltak nødvendig for stokk og stolpe. Dette er grove dimensjoner, og oppståtte skader påvirker ikke funksjonen.

Beslått altanrekke og stolper

- Andre tiltak:
- Rekkverkshøyde må endres for å tilfredsstille krav på byggemeldingstidspunktet.

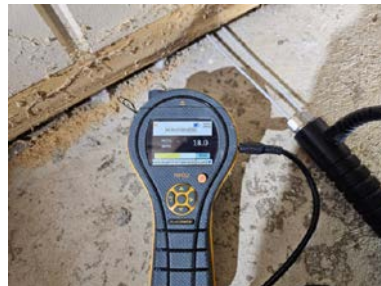
Målt ca 18 % fukt i svilla.

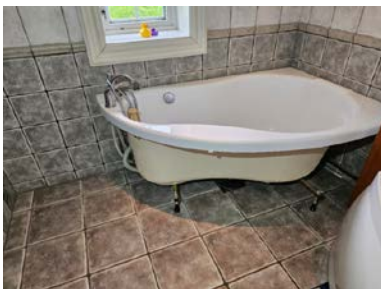
Vindu over badekar er utsatt for vannsøl.

Ingen tiltak er nødvendig, men vinduer må ikke utsettes for vannsprut av betydning.

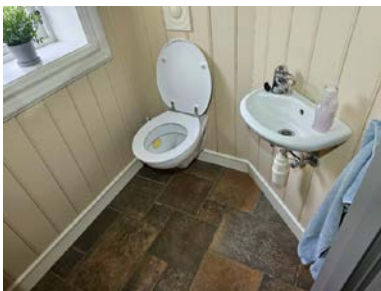
Kravet til lekkasjesikring for innebygde toaletter, som for andre installasjoner i våtrom, kom med byggeteknisk forskrift (TEK10), som gjelder for bygg prosjektert etter juli 2010.

Toalettrom

Når det ikke er lekkasjedeteksjon fra cisterne, eller sluk i rommet. så anbefales montert fuktfølere som er koblet til boligens stoppekran, og som stenger vannet ved eventuelle lekkasjer.

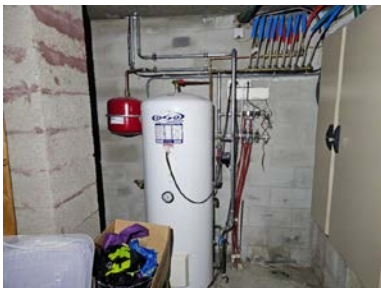
- Det bør etableres tilfredsstillende el-tilkobling etter gjeldende forskrift.
- Det er ikke behov for utbedringstiltak siden tanken fungerer i dag, men ut ifra alder kan skader plutselig oppstå på eldre tanker.

Bereder til golvvarme og forbruksvann.

Bereder bør kobles direkte med bryter ved anledning. Kravet ble opprinnelig innført i 2010 og gjaldt da varmtvannsberedere med effekt over 2000 watt, men ble endret til å gjelde beredere over 1500 watt i 2014. Kravet har ikke tilbakevirkende kraft, og er for eldre installasjoner en anbefaling.

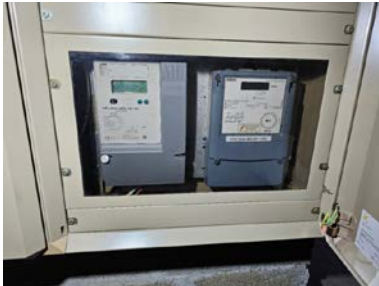
Undertegnede har ikke avdekket avvik ved den elektriske installasjonen. Undertegnede har ikke kompetanse på elektriske anlegg, og det er kun åpenbart synlige feil eller mangler som kan kommenteres. Dersom det ønskes en grundig vurdering av den elektriske installasjonen, må fagpersonell kontaktes, da en bygningsskyndig normalt ikke innehar nødvendige kvalifikasjoner for dette.

Måler og seriemåler til fjøset
