Konvallveien 2B, 3142 VESTSKOGEN

**3-roms leilighet på Vestskogen  
med innglasset balkong - utsikt  
over Vestfjorden!**

Befaringsdato: 07.08.2025

Rapportdato: 11.08.2025

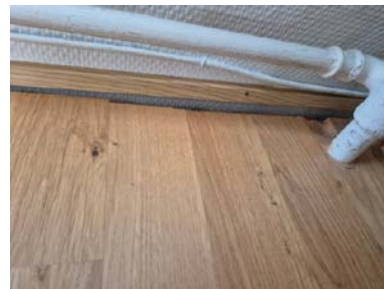
Det er noe sprekker i veggtapet på kjøkken.

Sprekker i tapet på kjøkken.

Glipe mellom parkett og gulvlist.

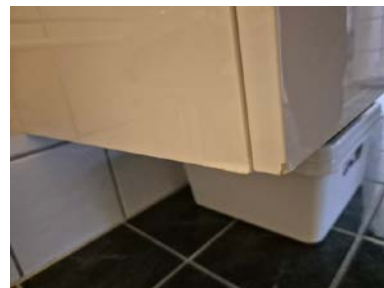
- Det er påvist riss/sprekker i utstyr på våtrommet.

Krakelering i vask og noe fuktsveller på innredning.

- Det er ikke behov for utbedringstiltak.
- Riss er vanligvis overfladiske skader i servantens overflate eller glasur. Konsekvensene av riss er hovedsakelig kosmetiske.
