Tilstandsrapport

Boligbygg med flere boenheter

Idretten 7, 2068 JESSHEIM

Befaringsdato: 25.09.2024

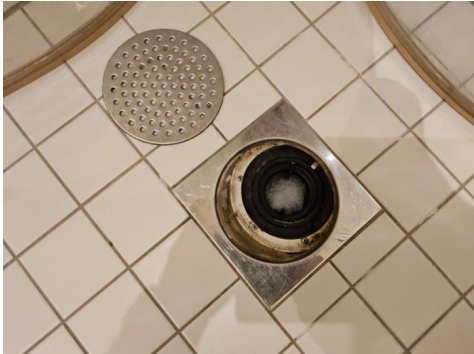
Det er plastsluk og banemembran med ukjent utførelse

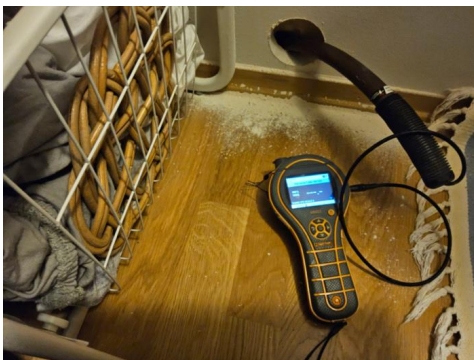
Hulltaking er foretatt uten å påvise unormale forhold. Hulltaking er foretatt i bod i tilstøtende rom. Fuktkvotemåling (vekt%) i konstruksjonen ble målt til under 6%.

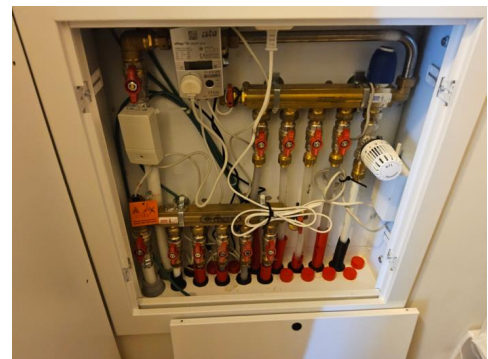
Innvendige vannledninger er av plast (rør i rør). Det er besiktiget i rørskap.

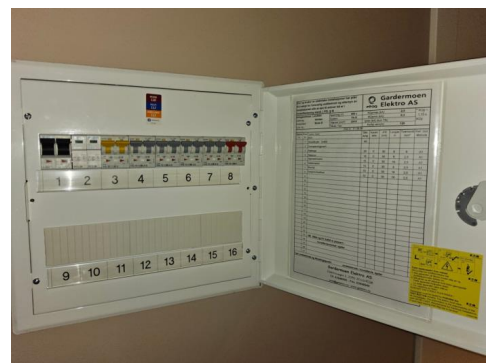
Boligen har skjult elektrisk anlegg med automatsikringer

11. Finnes det kursfortegnelse, og er den i samsvar med antall sikringer?
Ja
12. Foreta en helhetsvurdering av det elektriske anlegget, dets alder, allmenne tilstand og fare for liv og helse. Bør det elektriske anlegget ha en utvidet el-kontroll?

Nei
