Daskerudvegen 40, 2166 OPPAKER

**Kortreist helårshytte ved Glommas
elvebredd | God beliggenhet &
strandlinje like utenfor hyttedøra,
Kun 45 min fra Oslo!**

Tilstandsrapport

FRITIDSBOLIG

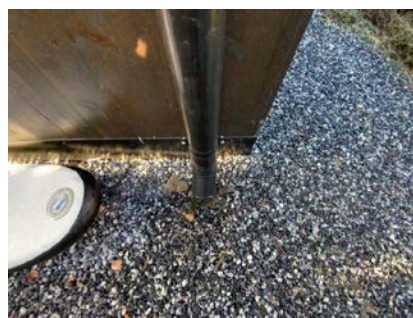
- Det bør lages system for bortledning av vann fra taknedløp ved grunnmur.

Nedløpsrør bør føres bort fra boligen.

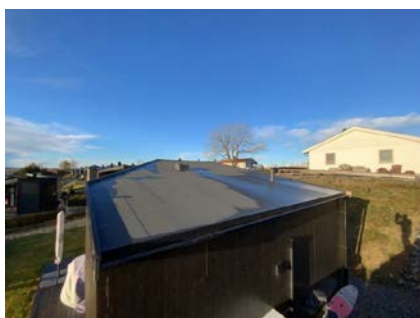
TO 1 Takteking

Taktekke av type takmembran. Taktekking anses å ha sin tiltenkte funksjon uten negative avvik utfra alder tatt i betraktning. Taktekke ble inspisert fra forhøyet bakkenivå. Taktekket er i hovedsak vurdert opp mot alder og gjenværende forventet levetid.

Besiktigelse av taktekke.

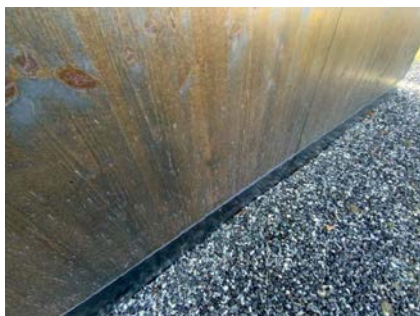
Minimalt med lufting av kledning uten dryppspalte i bunn.

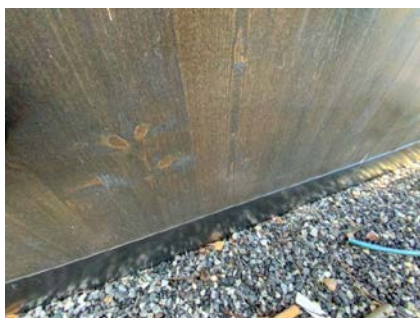
Minimalt med lufting av kledning uten dryppspalte i bunn.

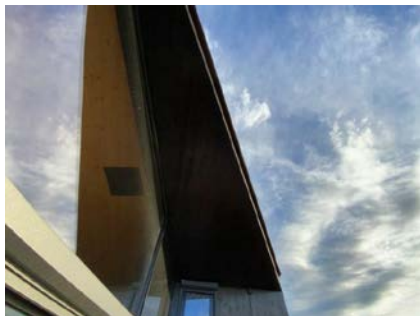
Takkonstruksjon fra byggeår i antatt taksperrer. Takkonstruksjonen fremstår med tiltenkt funksjon på befaringsdagen. Synlig luftespalter ved kontroll i gesimskasser, men begrenset kontrollmuligheter for øvrig og er i hovedsak vurdert opp mot alder. Takkonstruksjon fremstår med tiltenkt funksjon på befaringsdagen.

Synlige luftespalter.

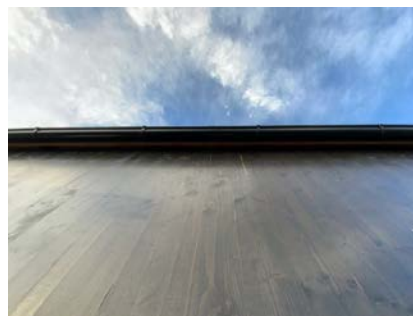
Synlige luftespalter.

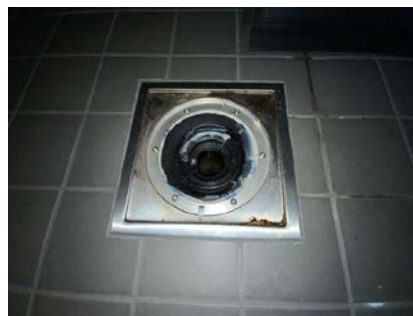
TG 0 Sluk, membran og tettesjikt

Badet har plastsluk. Badet har smøremembran med dokumentert utførelse. Synlig mansjett med tilfredsstillende klemt tettefunksjon.

Kontroll av sluk.

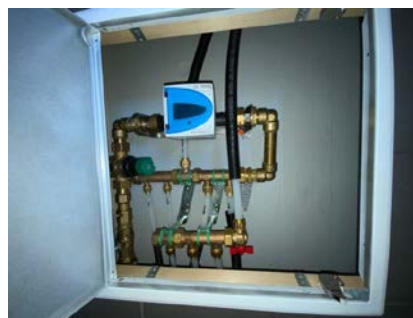
Vannrør fra byggeår av materialtype pex og kobber. Fordelerskap i på badet. Waterguard i benkeskap på kjøkken for god sikring av lekkasjevann. Alder er normalt i seg selv en vurderingskriterie hva angår slitasjegrad. Videre bemerkes at bunnledninger av den årsak følgelig heller ikke er kontrollert. Ingen negative avvik observert på befaringsdagen.

Besiktigelse av rørapplegg.

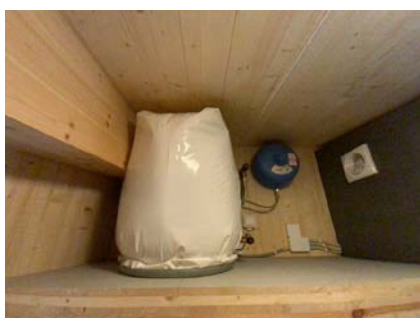
TG 1 Varmtvannstank

Varmtvannstanken er på ca 120 liter fra byggeår plassert i himlingshøyde på badet. Normalt vil fabrikkår indikere tilstanden og samtidig forventet levetid ut fra en gjennomsnittsbetraktning.

Besiktigelse av bereder.

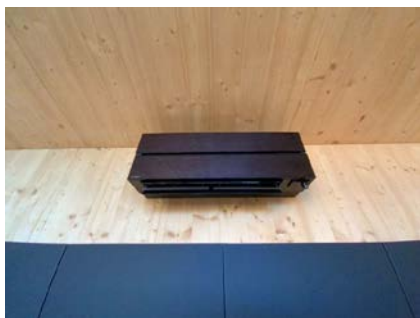
TG 1 Andre installasjoner

Varmepumpe fra byggeår. Varmepumpe fremstår med tiltenkt funksjon og vurdert opp mot alder. Jevnlig service er anbefalt for god ivaretagelse.
