## Din hyttedrøm?

Befaringsdato: 03.06.2025

Rapportdato: 03.06.2025

## FRITIDSBOLIG

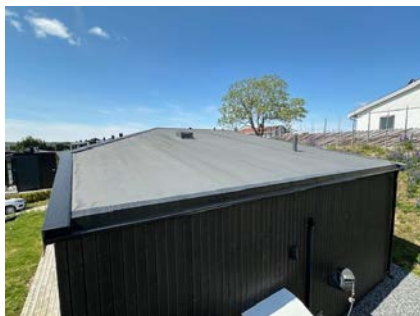
Taktekke av type takmembran. Taktekking anses å ha sin tiltenkte funksjon uten negative avvik utfra alder tatt i betraktning. Taktekke ble innsisert fra forhøyet bakkenivå. Taktekket er i hovedsak vurdert opp mot alder og gjenværende forventet levetid.

Besiktigelse av taktekke.

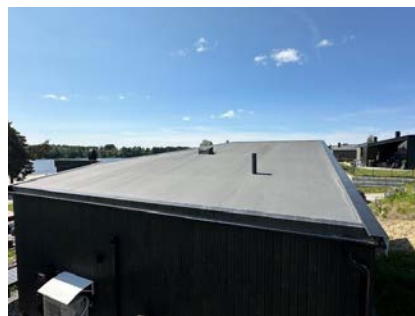
Besiktigelse av taktekke.

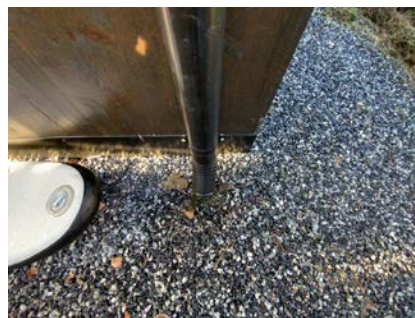
### TG 2 Nedløp og beslag

Nedløpsrør bør føres bort fra boligen.

- Det bør lages system for bortledning av vann fra taknedløp ved grunnmur.

**Kostnadsestimat:** Ingen umiddelbar kostnad

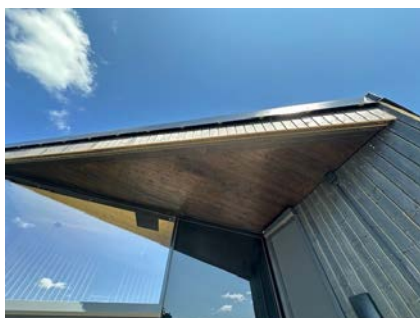
Takkonstruksjon fra byggeår i antatt taksperrer. Takkonstruksjonen fremstår med tiltenkt funksjon på befaringsdagen. Synlig luftespalter ved kontroll i gesimskasser, men begrenset kontrollmuligheter for øvrig og er i hovedsak vurdert opp mot alder. Takkonstruksjon fremstår med tiltenkt funksjon på befaringsdagen.

Synlige luftespalter.

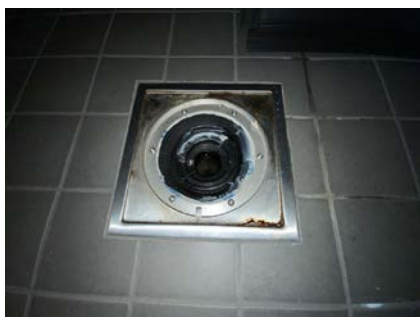
Badet har plastsluk. Badet har smøremembran med dokumentert utførelse. Synlig mansjett med tilfredsstillende klemt tettefunksjon.

Kontroll av sluk.

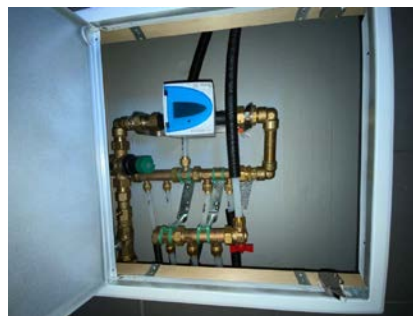
Vannrør fra byggeår av materialtype pex og kobber. Fordelerskap i på badet. Waterguard i benkeskap på kjøkken for god sikring av lekkasjevann. Alder er normalt i seg selv en vurderingskriterie hva angår slitastegrad. Videre bemerkes at bunnledninger av den årsak følger heller ikke er kontrollert. Ingen negative avvik observert på befaringsdagen.

Besiktigelse av røropplegg.

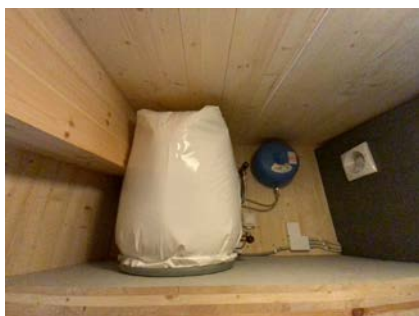
Varmtvannstanken er på ca 120 liter fra byggeår plassert i himlingshøyde på badet. Normalt vil fabrikkår indikere tilstanden og samtidig forventet levetid ut fra en gjennomsnittsbetraktning.

Besiktigelse av bereder.

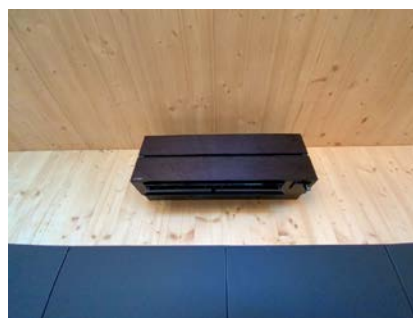
Varmepumpe fra byggeår. Varmepumpe fremstår med tiltenkt funksjon og vurdert opp mot alder. Jevnlige service er anbefalt for god ivaretagelse.
