# Kortreist helårshytte ved Glommas elvebredd|God beliggenhet & strandlinje like utenfor hyttedøra

Befaringsdato: 03.06.2025

# Tilstandsrapport

## FRITIDSBOLIG

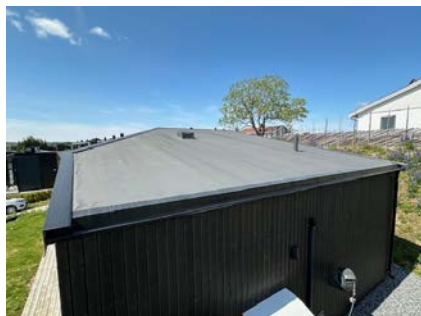
Taktekke av type takmembran. Taktekking anses å ha sin tiltenkte funksjon uten negative avvik utfra alder tatt i betraktning. Taktekke ble innsisert fra forhøyet bakkenivå. Taktekket er i hovedsak vurdert opp mot alder og gjenværende forventet levetid.

Besiktigelse av taktekke.

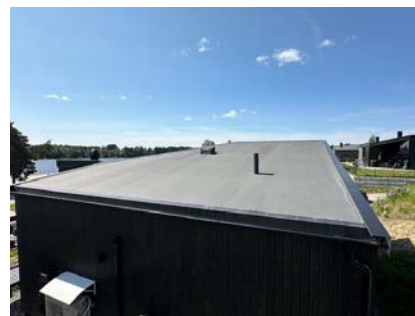
Besiktigelse av taktekke.

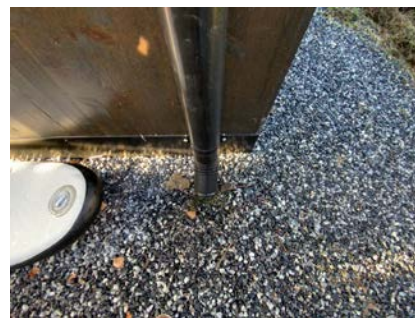
### TG 2 Nedløp og beslag

Nedløpsrør bør føres bort fra boligen.

- Det bør lages system for bortledning av vann fra taknedløp ved grunnmur.

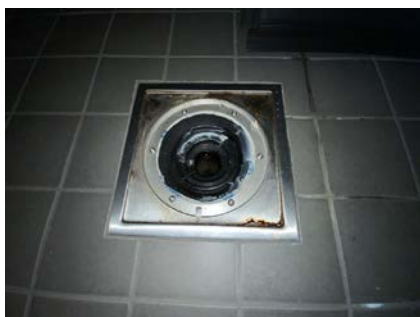
Badet har plastsluk. Badet har smøremembran med dokumentert utførelse. Synlig mansjett med tilfredsstillende klemt tettefunksjon.

Kontroll av sluk.

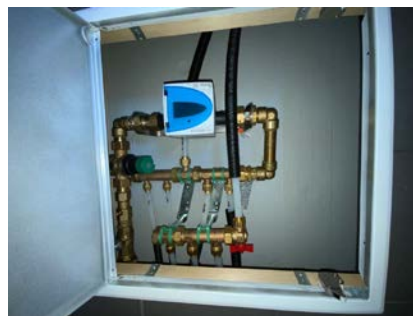
Vannrør fra byggeår av materialtype pex og kobber. Fordelerskap i på badet. Waterguard i benkeskap på kjøkken for god sikring av lekkasjevann. Alder er normalt i seg selv en vurderingskriterie hva angår slitasjegrad. Videre bemerkes at bunnledninger av den årsak følger heller ikke er kontrollert. Ingen negative avvik observert på befaringsdagen.

Besiktigelse av røropplegg.

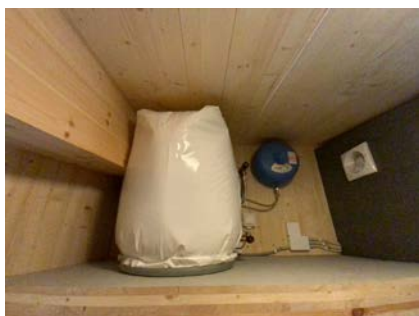
Varmtvannstanken er på ca 120 liter fra byggeår plassert i himlingshøyde på badet. Normalt vil fabrikkår indikere tilstanden og samtidig forventet levetid ut fra en gjennomsnittsbetraktning.

Besiktigelse av bereder.

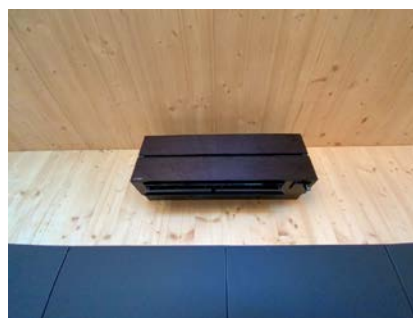
Varmepumpe fra byggeår. Varmepumpe fremstår med tiltenkt funksjon og vurdert opp mot alder. Jevnlige service er anbefalt for god ivaretagelse.
