Rekkehus  
Brokelandsheia terrasse 1, 4993 SUNDEBRU  
GJERSTAD kommune  
gnr. 3, bnr. 354, snr. 1

Befaringsdato: 30.07.2025 Rapportdato: 11.08.2025 Oppdragsnr.: 15711-2005 Referansenummer: HA2106

# Tilstandsrapport

## REKKEHUS

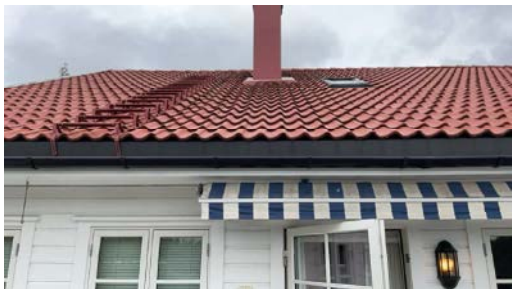
Taket er tekket med betongstein.

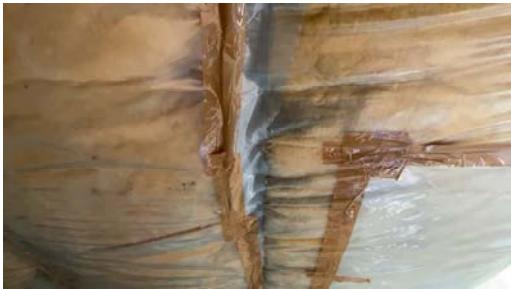
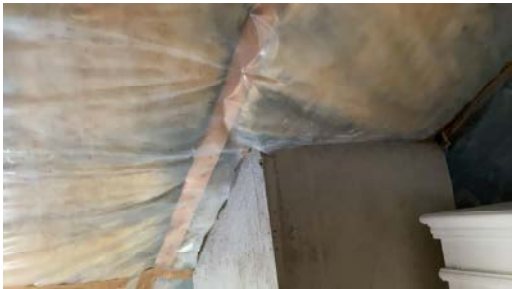
Det er svertesopp i deler av isolasjonen. Svertesopp oppstår som regel der det er manglende eller punktert dampsperre (plast), slik at varm, fuktig luft, lekker opp til kaldtloftet, hvor det kondenserer og gir forhold der mugg og sopp kan oppstå.

Omfanget er begrenset. Det må sørges for at dampsperran er tett på hele undertaket. TGIU sette pga. manglende mulighet for kontroll av øverloftet.

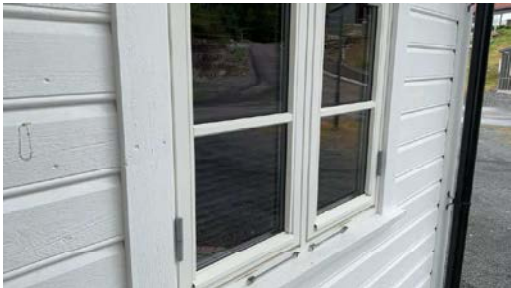
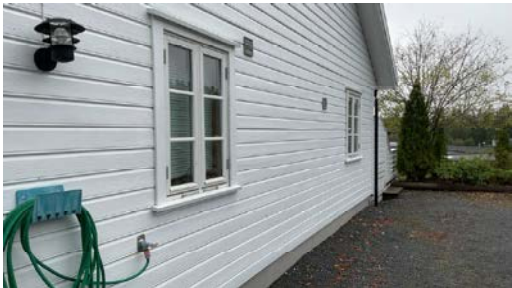
## 1 TG 1 Vinduer

Det er vinduer med isolerglass.

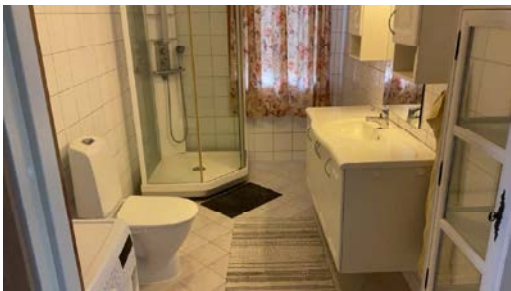
- Det er påvist avvik i fallforhold til sluk i forhold til krav i forskrift på byggetidspunktet.

- Til tross for avviket i fall/høydeforskjell til sluk, vil gulvet fortsatt kunne lede vann mot sluket, men med redusert effektivitet. Dette kan potensielt øke risikoen for vannansamling i enkelte områder av badet.

Våtrommet fungerer med dette avviket. For å lukke avviket må det foretas utbedringer.

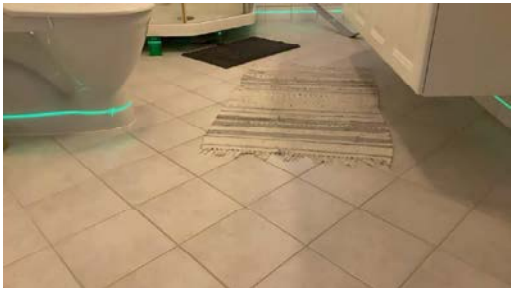
#### TG 2 Sluk, membran og tettesjikt

- Overvåk tilstanden jevnlig. For å få tilstandsgrad 0 eller 1 må tettesjiktet skiftes ut, men tidspunktet for når dette er nødvendig er vanskelig å si noe om.
- Det er viktig å merke seg at levetiden til en membran varierer basert på kvalitet, installasjon og bruk. Eldre membraner kan bli sprø og sprekke opp, noe som fører til at de mister sin vanntettende funksjon. Dette kan resultere i vannlekkasjer gjennom vegger og gulv og fuktskader.

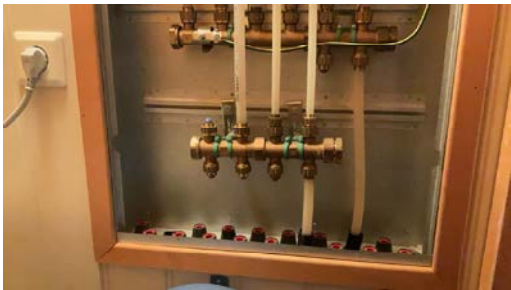
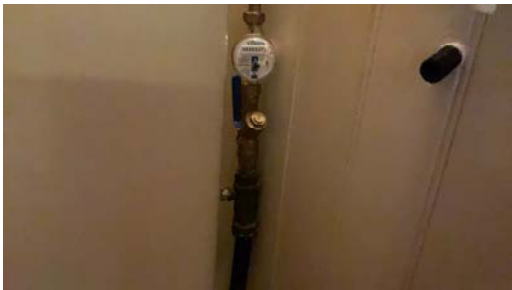
### TG 1 Vannledninger

Innvendige vannledninger er av plast (rør i rør). Det er besiktiget i rørskap.
