Tilstandsrapport

Hans Rustads veg 2 , 2008 FJERDINGBY
-

# gnr. 102, bnr. 54, snr. 114

Befaringsdato: 29.04.2026

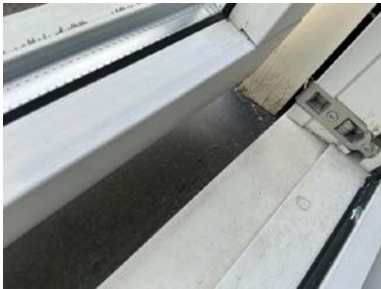
Treverket er værslitt og har synlige sprekker. Når overflaten brytes ned og det oppstår oppsprekking, blir treverket dårligere beskyttet mot vær og fukt. Over tid kan dette føre til videre slitasje og økt risiko for fuktrelaterte skader, herunder begynnende råte dersom forholdet ikke vedlikeholdes. Vedlikehold som rengjøring, skraping og ny overflatebehandling bør påregnes.

Utvendig listverk ligger helt inntil vannbordet uten nødvendig avstand. Når det mangler klaring, kan vann og fukt lettere bli stående mellom flatene. Dette gir økt fuktbelastning på treverket, som over tid kan føre til slitasje og økt risiko for råte. Det bør vurderes å øke avstanden mellom vannbordet og listverk.

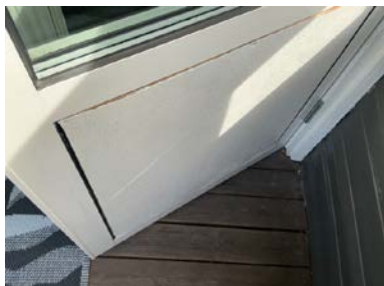
TG 2 Dører

Det er montert treplater i nederste felt på balkongdør, både utvendig og innvendig, som en ikke-original og ufagmessig løsning. Utvendig plate fremstår ikke tilpasset utvendig bruk og er utsatt for fuktbelastning. Løsningen gir økt risiko for fuktskader, oppsvelling, råteutvikling og skjulte skader i underliggende konstruksjon, samt redusert funksjon og levetid på dørrpartiet. Forholdet anbefales undersøkt nærmere og utbedret med egnet, varig løsning.

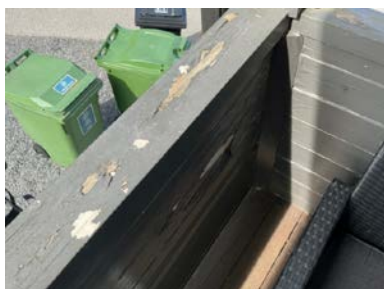
TG 3 Balkonger, terrasser og rom under balkonger

Det er registrert spredte råteskader og kraftig slitasje i rekkverk/toppbord på balkong. Forholdet gir risiko for videre nedbrytning og svekket sikkerhet. Råteskadede deler bør skiftes og øvrige flater vedlikeholdes/utbedres snarlig.

Kostnadsestimat: 20 000 - 100 000

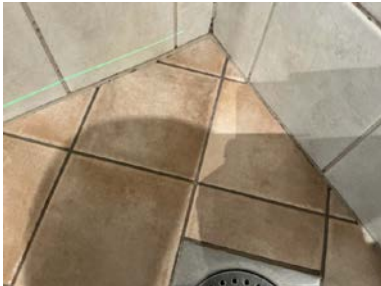
TG 2 Overflater Gulv

Konstruksjonen har passert halvparten av forventet levetid og fremstår med normal bruksslitasje. Alder og slitasje medfører økt sannsynlighet for svekket funksjon, redusert restlevetid og økt behov for vedlikehold, reparasjoner eller utskifting sammenlignet med nyere konstruksjoner.

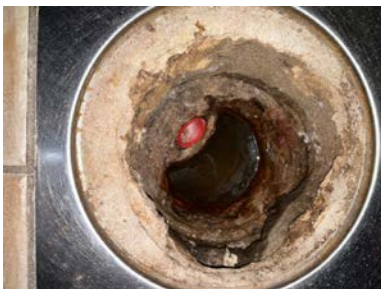
TG 2 Sluk, membran og tettesjikt

Det foreligger ingen dokumentasjon på utført vanntetting, og det ble heller ikke observert synlige tegn til membran. Når vanntett sjikt ikke kan bekreftes, oppstår det usikkerhet om hvordan konstruksjonen er beskyttet mot fukt. At membran ikke er synlig er vanlig i enkelte typer løsninger, men forholdet ligger likevel under kriteriene for tilstandsgrad 2.

Membran/tettesjikt har nådd en alder der funksjonen er mer usikker. Over tid kan slitasje og aldring svekke materialene og øke risikoen for utettheter. Eldre konstruksjoner oppfyller normalt ikke dagens krav til fuktsikring og detaljutforming. Oppussing av badet i sin helhet, inkludert nye rørføringer og tettesjikt må påregnes.
