Tilstandsrapport

Boligbygg med flere boenheter

Tverrveien 7 , 1920 SØRUMSAND

Boligbygg med flere boenheter - Byggeår: 2020

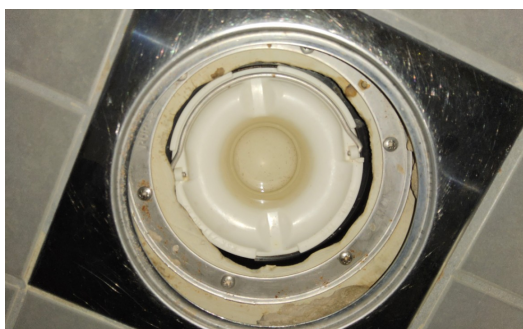
3. ETASJE > BAD

Rommet har innredning med nedfelt servant, veggmontert toalett, dusjvegger/hjørne og opplegg for vaskemaskin.

Det er balansert ventilasjon med tiluft fra dør.

Badet har baderomskabin i betong og det er ikke praktisk mulig å gjennomføre boring av hull for fuktsøk. En baderomskabin er en forhåndsprodusert del som settes inn i bygget i stedet for at badet bygges på stedet, ofte som et totalt og ferdig bad.

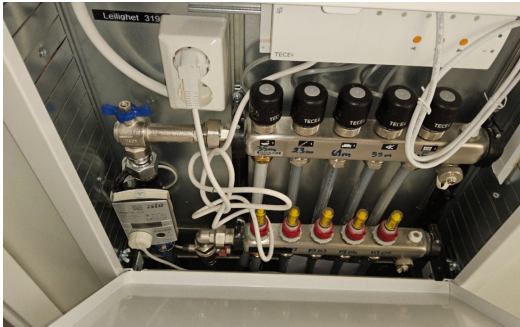
Innvendige vannledninger er av plast (rør i rør). Det er besiktiget i rørskap.

Det er avløpsrør av plast.
