# Praktisk og sentrumsnær 2-roms selveier m/loft! Fast parkeringsplass og utebod | Førstegangskjøp!

# Tilstandsrapport

gnr. 15, bnr. 20, snr. 5

Befaringsdato: 28.04.2025

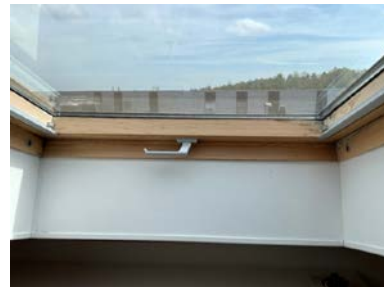
- Karmene i vinduer er slitte og det er sprekker i treverket.

Flere fuktmerker rundt takvinduet på hemsene.

- Det må påregnes noe vedlikehold og at enkelte vinduer må skiftes ut.

Takvinduer har kortere levetid enn vinduer i fasaden, utskifting av tetting og/eller karm og ramme bør påregnes.

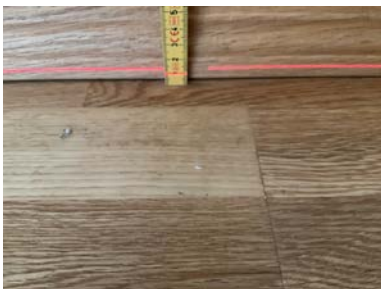
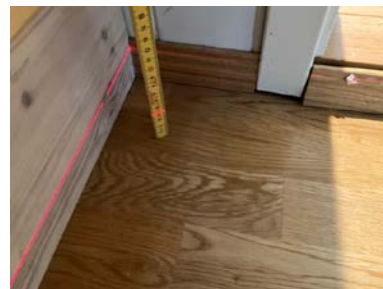
- Det er målt høydeforskjell på mellom 15-30 mm gjennom hele rommet. Tilstandsgrad 2 gis med bakgrunn i standardens krav til godkjente måleavvik.
- Målt høydeforskjell på over 20 mm innenfor en lengde på 2 meter. Tilstandsgrad 3 gis med bakgrunn i standardens krav til godkjente måleavvik.

De registrerte skjevhetene/høydeforskjellen i gulvflatene slik de fremstår på befaringstidspunktet, vurderes i disse ikke å være til vesentlig ulempe for bruken av boligen og rommene. Det vurderes derfor ikke å være nødvendig med umiddelbare tiltak.

**Kostnadsestimat: Ingen umiddelbar kostnad**

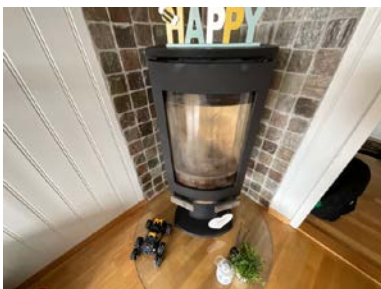
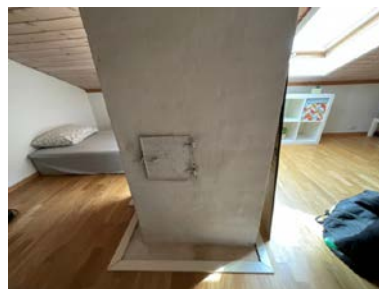
- Det bør foretas nærmere undersøkelser av pipeløp.

Mer enn halvparten av forventet brukstid er oppbrukt på pipeløp, tiltak kan påregnes.

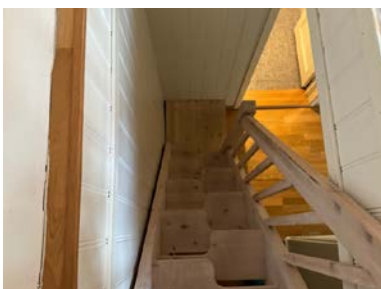
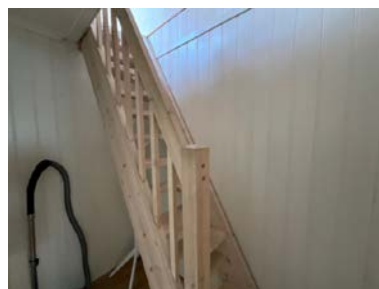
## TG 2 Innvendige trapper

Leiligheten har tretrapp.

- Håndløper bør monteres, men det var ikke krav på byggetidspunktet.

Trappen er så bratt at det er stor fare for fallskader.

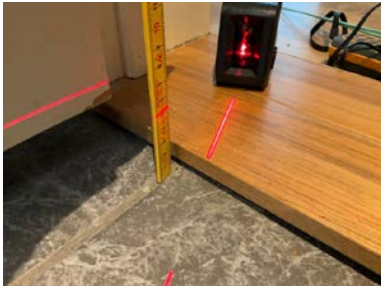
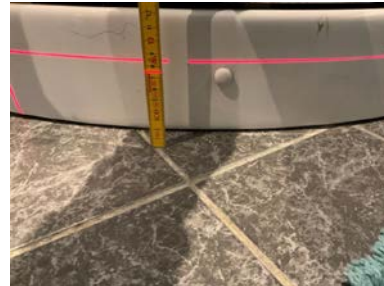
### TG 2 Sluk, membran og tettesjikt

- Tilgang til sluk må bedres både for inspeksjon og rengjøring.
- Overvåk tilstanden jevnlig. For å få tilstandsgrad 0 eller 1 må tettesjiktet skiftes ut, men tidspunktet for når dette er nødvendig er vanskelig å si noe om.
- Høy alder på en eventuell membran gir risiko for fukt i tilstøtende rom.

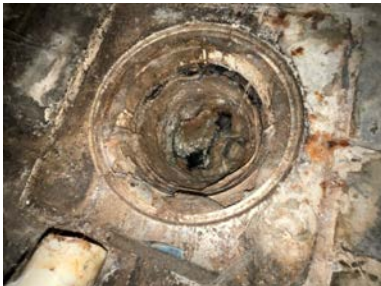
### TG 2 Sanitærutstyr og innredning

- Det er ikke påvist tilfredsstillende løsning for å synliggjøre lekkasje fra innebygget sistene.

Mangler hull for drenering av lekkasjevann.

Ved lekkasje i innebygd toalett vil ikke vannet bli synlig før det oppstår store vannskader i konstruksjonen.

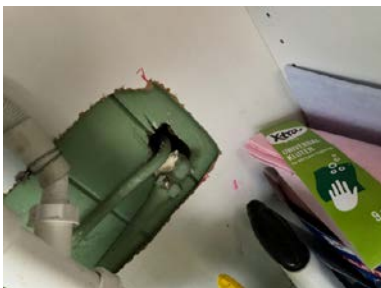
- Det er påvist fuktskjolder i overflater.
- Det er maur i skapet på kjøkkenet.

- Overflater må utbedres eller skiftes.

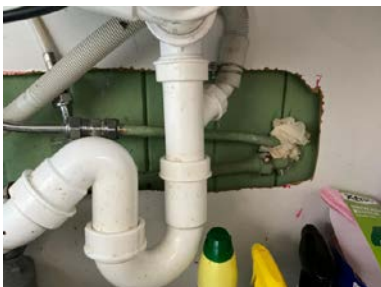
### TG 2 Avløpsrør

Det er avløpsrør av støpejern og plast.

- Det er ikke behov for utbedringstiltak siden anlegget fungerer i dag, men ut ifra alder kan skader plutselig oppstå på eldre anlegg.
- I forbindelse med oppgradering av våtrom vil det være naturlig med utskiftning av rør.
