Kjekk 3-roms leilighet i veletablert  
borettslag | Veranda og carport |  
IN-ordning på fellesgjeld | Ingen  
dok.avgift.

Andelsleilegheit  
Regimentsvegen 131D  
5705 Voss

Boligens tekniske tilstand:

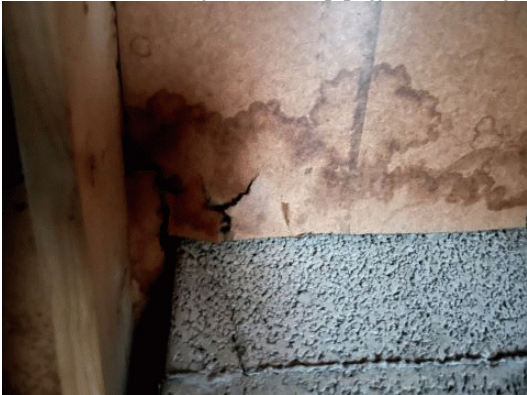
- Avvik:
- Ope hol i kanalgjennomføring.
  - Fuktskjolder i undertak ved pipegjennomføring.

Open isolasjon kan redusere isolasjonseffekt og auke risikoen for kondens og fuktskadar. Ope hol i gjennomføring kan gje ukontrollert luftlekkasje og inntrenging av fukt. Fuktskjolder rundt pipegjennomføring er eit teikn på at lekkasje har skjedd, eller kan vere pågåande. Forholda ligg mest truleg under burettslaget sitt ansvar og bør følgjast opp av styret.

**Merknader:** Fuktskjolder rundt pipegjennomføring

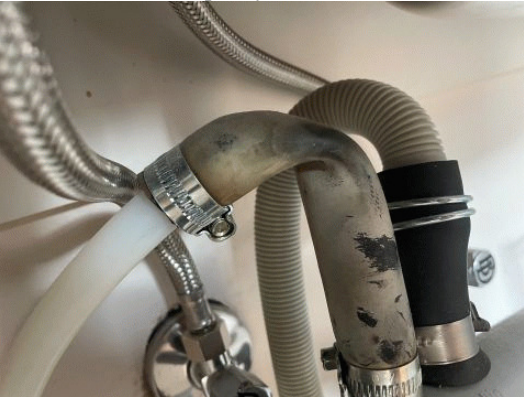
6.2 Varmtvannsbereder  
Avvik:  
- Bereder er 21 år, og er eldre enn anbefalt brukstid for VVB.  
- Knekk på rør fra sikkerhetsventil.  
- Plassering i kjøkkeninnredning gir risiko for merskader ved lekkasje.  
Berederen er i restlevetid og har økt risiko for lekkasje. Plassering i kjøkkeninnredningen gjør at en lekkasje kan føre til omfattende merskader. Knekk på rør fra sikkerhetsventil kan redusere avrenning fra rørføringen som fungerer som en enkel lekkasjesikring. Det blir anbefalt å skifte ut

**Merknader:** Knekk på røyr frå sikkerheitsventil

berederen og føre lekkasjesensor inn under varmtvannsbereder (se punkt 2.1 i Kjøkken for nærmere omtale av automatisk lekkasjestopper).
