Hallangsåsen 72, 1954 SETSKOG

Velholdt hytte m/alt på ett plan og hems. Solrik terrasse og anneks. Naturskjønt område.

Tilstandsrapport

FRITIDSBOLIG

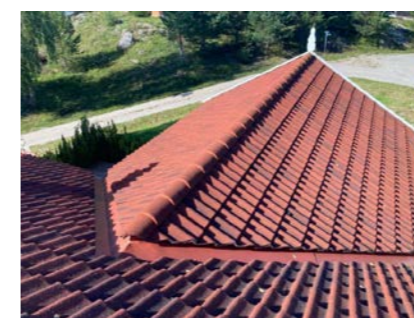
Taktekking av ru betongtakstein. Besiktiget fra tak og bakkenivå.

Ru betongtakstein.

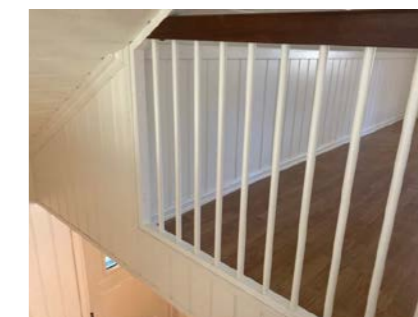
Saltak med tverrfløy og sperretak, A-takstoler med høy himling, kneloft (rom mot yttervegger under skråtak) i loftetasje.

Det er ikke tilgang til kneloft.

Kneloft har ikke tilgang og er ikke innsisert. Erfaringsmessig er slike konstruksjoner en risikokonstruksjon på grunn av faren for kondens, lekkasjer og fuktskader, det er derfor grunn til å overvåke bygningsdelen. Iht. tegninger er ikke kneloft tegnet inn og oppbygging er ukjent. Loftetasje har ikke mønederager, dette trenger ikke være en mangel men bør undersøkes nærmere.

Saltak med tverrfløy og sperretak, A-takstoler med høy himling, kneloft (rom mot yttervegger under skråtak) i loftetasje. Vurdering av avvik: Det er avvik: Kneloft har ikke tilgang og er ikke inispisert. Erfaringsmessig er slike konstruksjoner en risikokonstruksjon på grunn av faren for kondens, lekkasjer og fuktskader, det er derfor grunn til å overvåke bygningsdelen. Iht. tegninger er ikke kneloft tegnet inn og oppbygging er ukjent. Loftetasje har ikke mønedrager, dette trenger ikke være en mangel men bør undersøkes nærmere. Konsekvens/tiltak: Tiltak: Det anbefales at det gis tilgang til kneloft for å kunne inspisere og overvåke bygningsdelen.

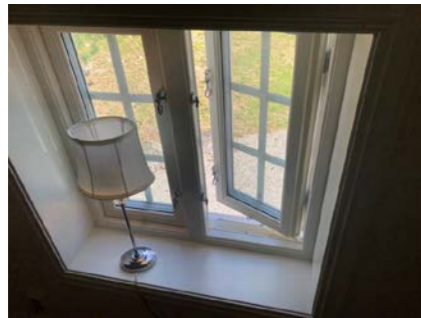
Sidehengslet malte trevinduer med 3-lags isolerglass.

Vinduer i loftetasjen mangler barnesikring.

Sidehengslet malte trevinduer med 3-lags isolerglass. Vurdering av avvik: Det er avvik: Det er ikke montert barnesikring på vinduer i loftetasjen. I byggverk der barn kan oppholde seg skal vindu ha barnesikring hvis vinduet er plassert fra 3,3 m over terrenget eller den underliggende flaten. Iht. TEK-17. (Dagens krav). Konsekvens/tiltak: Tiltak: Det bør monteres barnesikring.

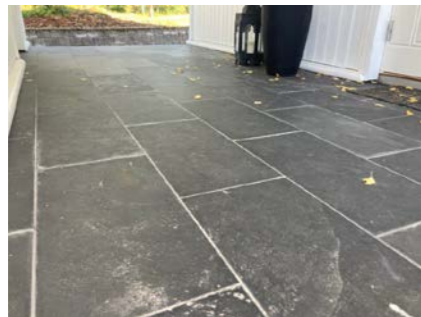
Terrasseplattning i murkonstruksjoner med fliser og trekonstruksjoner med spaltegulv av tre.

Fliser ved inngangsparti har bom.

Flere fliser har bom uten at det kunne registreres sprekker.

Terrasseplattning i murkonstruksjoner med fliser og trekonstruksjoner med spaltegulv av tre. Eier opplyser at terrassebord sist ble vasket og oljet to strøk i 2023. Vurdering av avvik: Flisene har bom (hulrom under) eller er løse. Flere fliser har bom uten at det kunne registreres sprekker. Konsekvens/tiltak: Andre tiltak: Det er ikke behov for utbedring, men fliser med bom kan løsne på sikt.

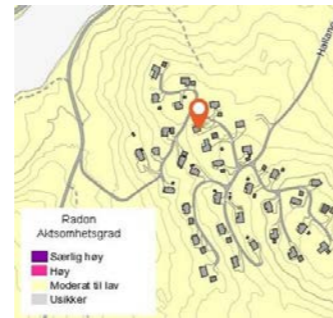
Det er ikke opplyst om det er foretatt radonmålinger eller om bygget er utført med radonsperre.

Eiendommen ligger i et område som NVE Radon aktsomhetskart er definert med "moderat til lav" aktsomhetsgrad.

Det er ikke opplyst om det er foretatt radonmålinger eller om bygget er utført med radonsperre. Eiendommen ligger i et område som NVE Radon aktsomhetskart er definert med " moderat til lav" aktsomhetsgrad. Vurdering av avvik: Det er ikke foretatt radonmålinger, og bygget er heller ikke utført med radonsperre. Konsekvens/tiltak: Det bør gjennomføres radonmålinger.

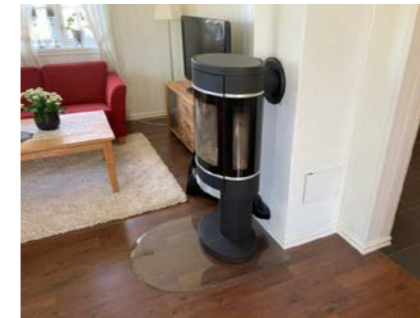
Elementpipe med heldekkende beslag over tak, sotluke i stue. Tilkoblet vedovn med luftekanal i stue.

Vedovn og sotluke i stue.

sotluke i stue. Tilkoblet vedovn med luftekanal i stue. Vurdering av avvik: Det er påvist brennbart materiale nærmere enn 300 mm fra sotluke/feieluke. Ildfast plate mangler på gulvet under sotluke/feieluke på pipe. Konsekvens/tiltak: Andre tiltak: Det anbefales å montere ildfast plate under luker på pipe. Brennbart materiale bør beskyttes, eventuelt montere sotlukestein. (Luke er ikke åpnet for kontrollere om dette er montert.)

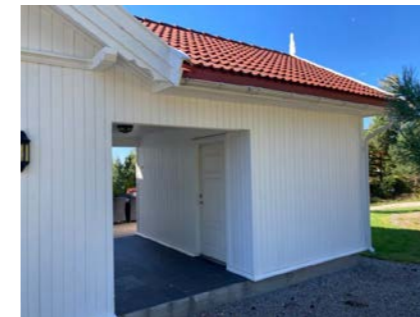
Annekset med sammenhengende takkonstruksjon til hytta, består av et rom med ytterdør av tre, vindu, laminatgulv, MDF på vegger og i himling i samme stil, utførsel og overflater som hytta.

Annekset i tilknytning til hoveddelen.

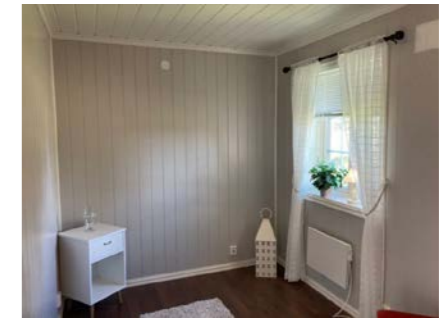
Innvendig i annekset.

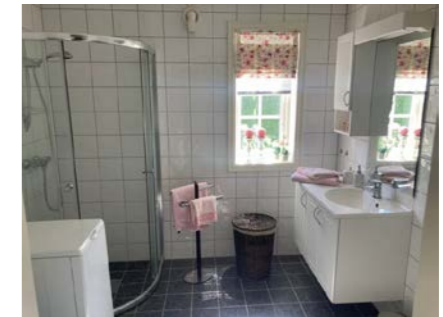
Det er ikke forevist dokumentasjon på badet.

Bad/vaskerom.

Det er målt relativt mye fall i dusjsone ca. 2 cm på 0,5 m, øvrig gulv har lokalt fall fra vegger og døråpning med flate partier inne på gulvet. Det er vurdert at det kan bli stående eventuelt lekkasjevann i senter av gulv før det vil ledes mot sluk og dette vil ikke medføre skader på tiliggende rom.

- Det er påvist avvik i fallforhold til sluk i forhold til krav i forskrift på byggetidspunktet.

- Våtrommet fungerer med dette avviket.

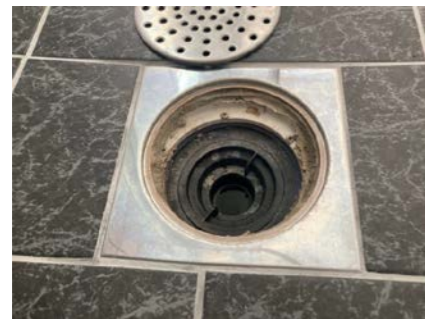
Plastsluk med synlig membranmansjett, er plassert i dusjsone. Tettesjikt/membran bak og under fliser er ikke kjent, da det ikke er forevist dokumentasjon.

Sluk i dusjsone.

Våtrom > Sluk, membran og tettesjikt > Bad/vaskerom
Plastsluk med synlig membranmansjett, er plassert i dusjsone. Tettesjikt/membran bak og under fliser er ikke kjent, da det ikke er forevist dokumentasjon. Vurdering av avvik: Det kan ikke konstateres synlig bruk av membran/tettesjikt på våtrommet. Konsekvens/tiltak: Det må gjøres nærmere undersøkelser. Om mulig bør det innhentes dokumentasjon eller opplysninger om tettesjikt på våtrommet.

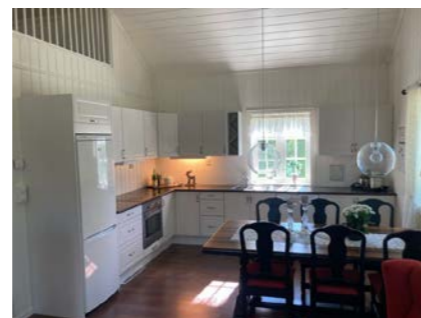
Kjøkkeninnredning med profilerte fronter, laminert benkeplate med nedfelt vaske- og skyllekum og induksjonstopp, integrert oppvaskmaskin, stekeovn og kjøl/frys.

Ved fuktsøk ble det registrert normale verdier på utsatte steder.

Kjøkkeninnredning.

- Det er ikke montert komfyrvakt i kjøkkenet som er krav på dette kjøkkenet ut ifra alder.
- Det er ikke påvist tegn på at det er montert lekkasjedeteksjon ved oppvaskmaskin/oppvaskkum, dette er et krav på kjøkkenet ut ifra alder.

Det er ikke montert lekkasjestopper i kjøkkenbenk, som var et krav på byggetidspunktet. Kravet kom i 2010.

- Komfyrvakt må monteres.
- Det bør monteres lekkasjedeteksjon ved oppvaskmaskin/oppvaskkum.

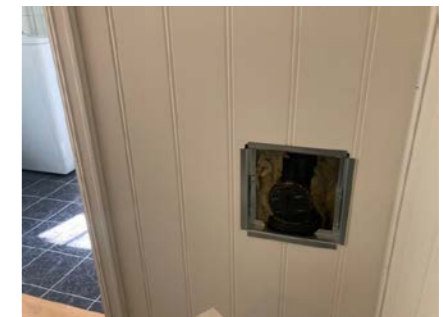
Stakeluke entre, avløpslufting over tak basert på luftehatt på tak.

Stakeluke for avløpsrør.

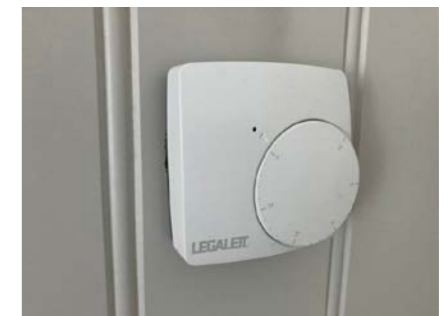
Legalett luftbåren gulvvarmesystem i hoveddel.

Termostater for gulvvarme.

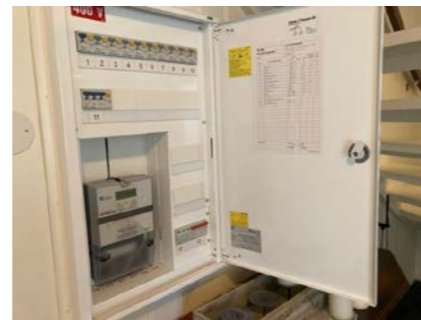
På grunnlag av ikke fremvist dokumentasjon og at undertegnede ikke er fagmann innen elektro, anbefales en utvidet el-kontroll og at om mulig dokumentasjon innhentes.

El-skap.

Kostnadsestimat: Under 10 000
