Kroken 49A, 2070 RÅHOLT

**Innflyttingsklar tomannsbolig i  
barnevennlig område -2 soverom  
og nærhet til skole, butikk og  
turområder.**

Vertikaldelt tomannsbolig  
Kroken 49 A  
2070 Råholt

#### Boligens tekniske tilstand:

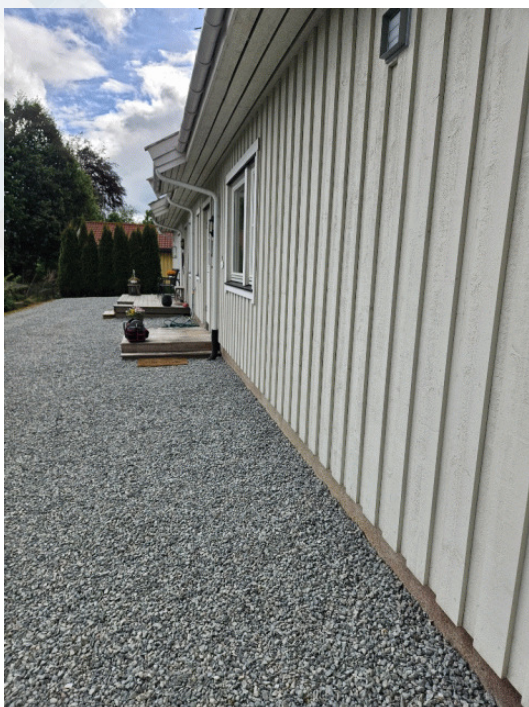
Det er viktig at terrenget har hellingsgrad ut fra grunnmuren. Overflatevann skal hurtigst mulig vekk for å unngå unødige fuktbelastninger på utvendig fuktsikring og drenering.

**Merknader:** Overflatevann skal ikke renne mot vegg/grunnmur. Fallet ut fra bygningen skal være minimum 1:50 i en avstand på minst 3 m fra veggen/grunnmur.

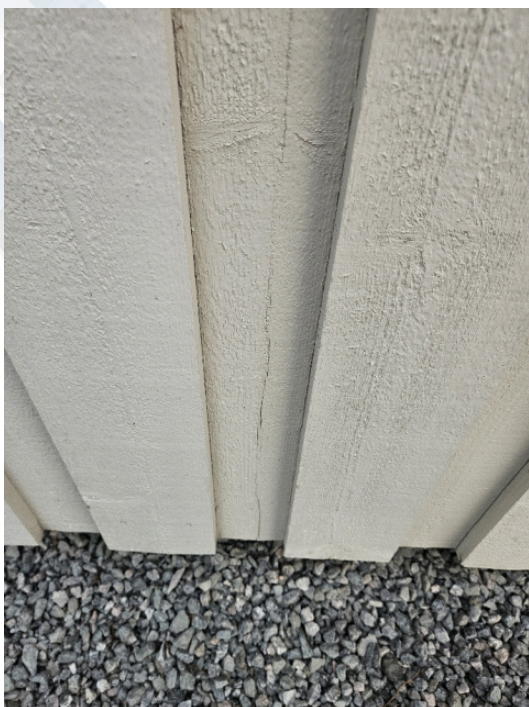
Ytterkledning har noe tørrsprekker og har ett behov for vask, behandling og vedlikehold i nær fremtid.

Ytterkledning er montert for nærme grunn og står disponibel for fuktinntrenging. TG2

Utskifting/vedlikehold: Normal tid før maling av utvendig trekledning er 6 - 12 år.

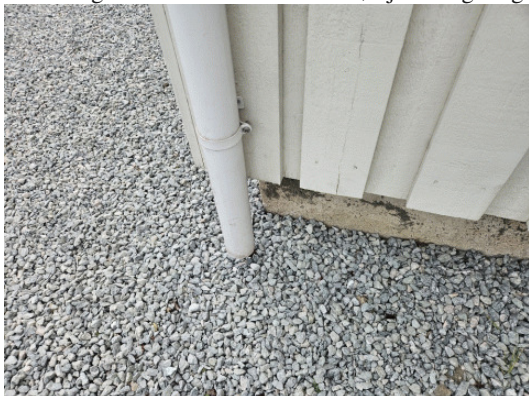
Takrenner og nedløp i hvit lakkert stål fra 2009.  
 Det er ikke registret noen vesentlige nedbygninger.  
 Det mangler overligger i takrenner og utkast på 2 stk nedløp. TG2 Det anbefales å monterts for å unngå overvann belastning på ytterkledning og grunnmur.

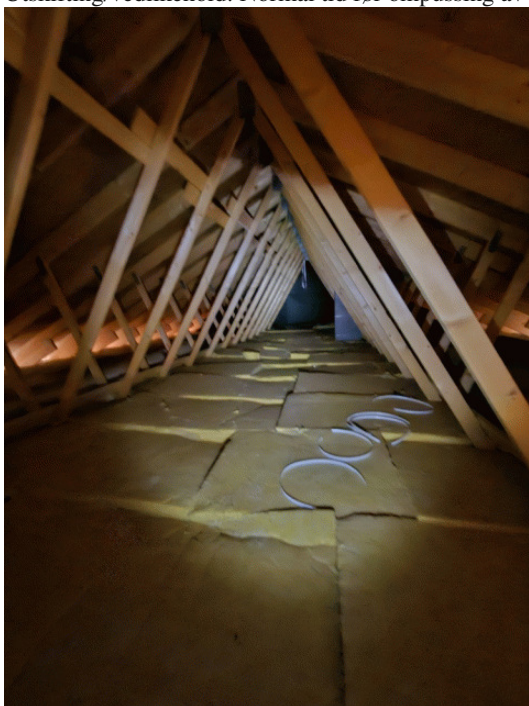
Undertaket antas å være i fra byggeåret.  
 Det er ikke sikkerhetsforsvarlig å inspisere undertak, lekter og ytterteking.  
 Det er ikke påvist nevneverdige sprekker, mose, pløser eller andre symptomer på svekkelser.  
 Taket vurderes slik at det er tilstrekkelig helning.  
 Innfesting og overganger vurderes som tilfredsstillende.  
 Vedlikeholdsnivået vurderes som tilfredsstillende.  
 Det anses ikke som sikkerhetsforsvarlig å inspisere skorstein.  
 Det er ikke påvist avvik i forhold til avskalling, fuger og beslag.  
 Høyden på skorstein er forskriftsmessig.

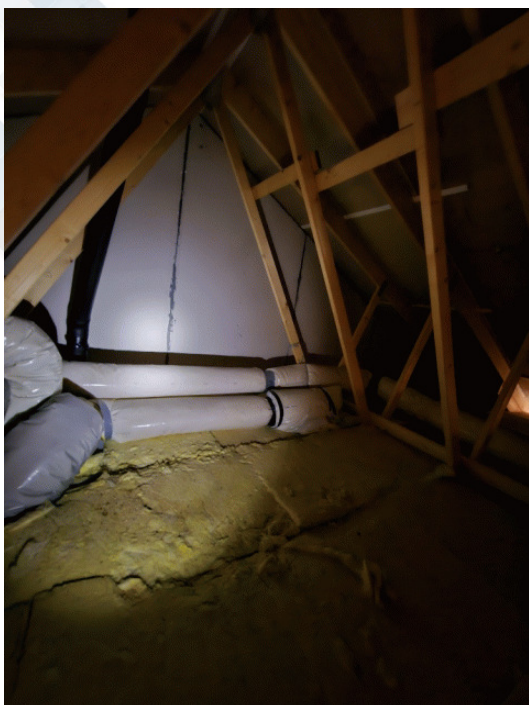
Krypeloftet fremstår i normalt god stand fra stige. TG1

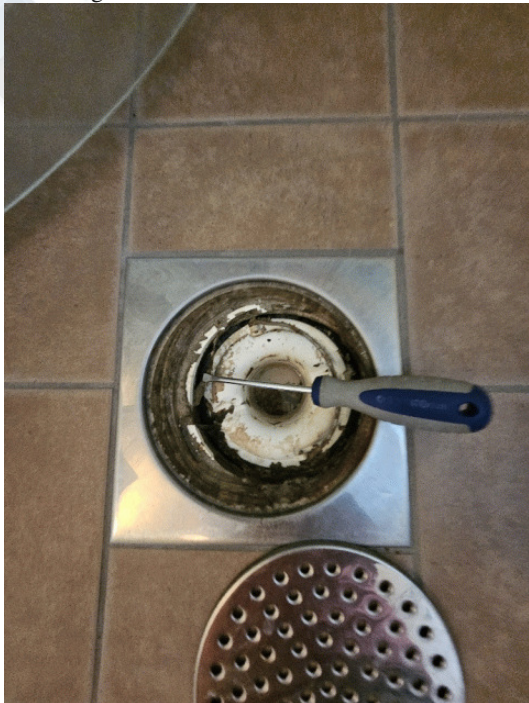
Det ble søkt etter fukt på tilgjengelige tilstøtende overflater under befaringen, der det ikke ble avdekket unormale verdier. TG1

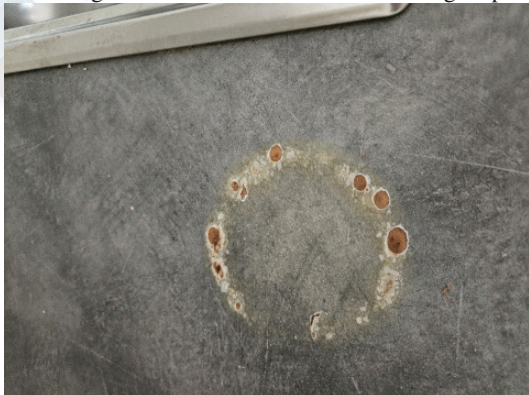
Vegger, gulv, tak/himling og kjøkkeninnredning fremstår i god stand, men det er noe fuktsveller på MDF plater bak vask, svimerker på laminatbenkeplate, litt misfarget inne i skrog. TG2

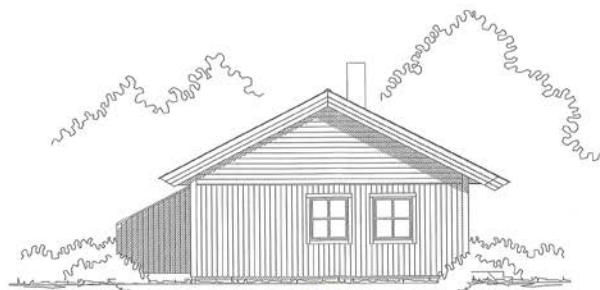
Fasade 2

*Øst*
