Korterødveien 89, 1794 SPONVIKA

**Trivelig fritidsbolig med fin utsikt  
og innredet anneks. Usjenert  
beliggende.**

Befaringsdato: 17.03.2025

Rapportdato: 30.04.2025

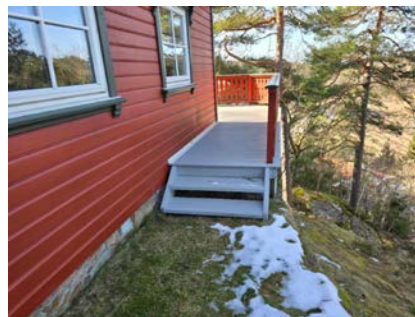
- Karmene i dører er værslitte utvendig og det er sprekker i treverket.
- Registrert værslitasje på balkongdør utvendig.

- Det må foretas lokal utbedring.

Behov for vedlikehold og utbedringer av balkongdør, slik at levetiden på balkongdør blir bevarst.
