**Salgsobjekt:** Fritidseiendom  
**Eierform:** Eiet  
**Byggeår:** 1966  
**BRA-i/BRA Total** 65/83 kvm  
**Tomtstr.:** 1845 kvm  
**Soverom:** 2  
**Gnr./bnr.** Gnr. 21, bnr. 7  
**Fnr.:** 95  
**Oppdragsnr.:** 1101250042

# Trivelig fritidsbolig med fin utsikt og innredet anneks.

Befaringsdato: 27.03.2026

Rapportdato: 14.04.2026

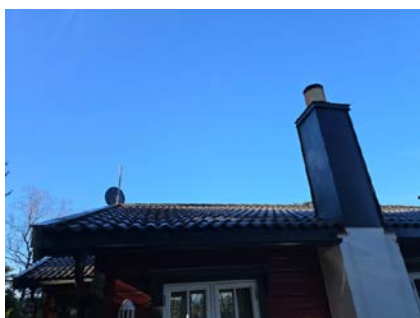
Det anbefales jevnlig overvåkning av takets tilstand, da mer enn halvparten av forventet brukstid er passert på både takteking og undertak.

Dersom tiltak ikke iverksettes ved forverring, kan det oppstå lekkasjer og følgeskader på underliggende konstruksjoner.

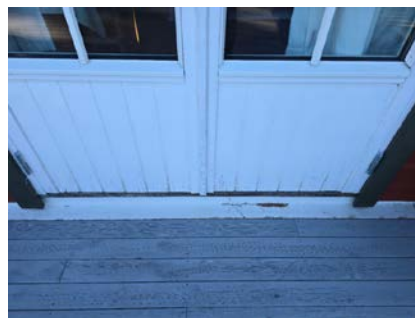
## TG 2 Vinduer

- Det er påvist at enkelte vinduer er vanskelig å åpne/lukke.
- Karmene i vinduer er slitte og det er sprekker i trevirket.

- Det må påregnes noe vedlikehold og at enkelte vinduer må skiftes ut.
- Vinduet i gang er modent for å skiftes.  
Utføre godt vedlikehold på vinduer med vedlikeholdsbehov slik at forventet levetid på vinduene blir bevart.
