# Trivelig fritidsbolig med fin utsikt og innredet anneks.

gnr. 21, bnr. 7, fnr. 95

Befaringsdato: 27.03.2026

Rapportdato: 14.04.2026

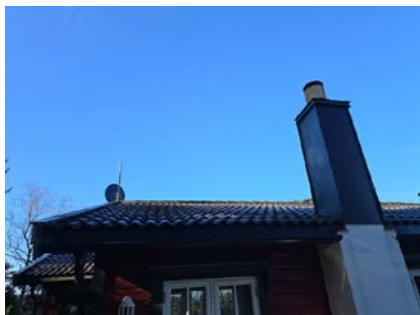
### TG 3 Nedløp og beslag

#### Vurdering av avvik:

Ingen umiddelbart behov for tiltak i forhold til takrenner og nedløp, men tilstanden bør overvåkes da mer enn halvparten av forventet brukstid er passert.

Kostnadsestimat: 20 000 - 100 000
