West Takst og Rådgivning AS  
Takstøkonom Christian Blom Kjerulf MNT

Brettevilles gate 7  
3. Etasje

# Brettevilles gate 7

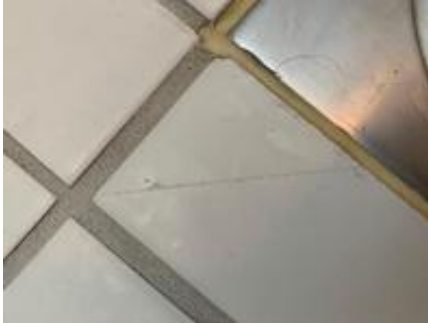
1 TG 2

Gulvet er flislagt. Rommet har elektriske varmekabler.

Det er påvist sprekk i én flis ved slukristen samt enkelte fliser med sårskade.
