Steinkjersannan 3, 7713 STEINKJER

**Moderne og attraktiv leilighet.  
Svært sentralt i Vakta, på Sannan.  
Innglasset veranda. Fast plass i  
parkeringskjeller**

# Moderne og attraktiv leilighet. Svært sentralt i Vakta, på Sannan. Innglasset veranda.

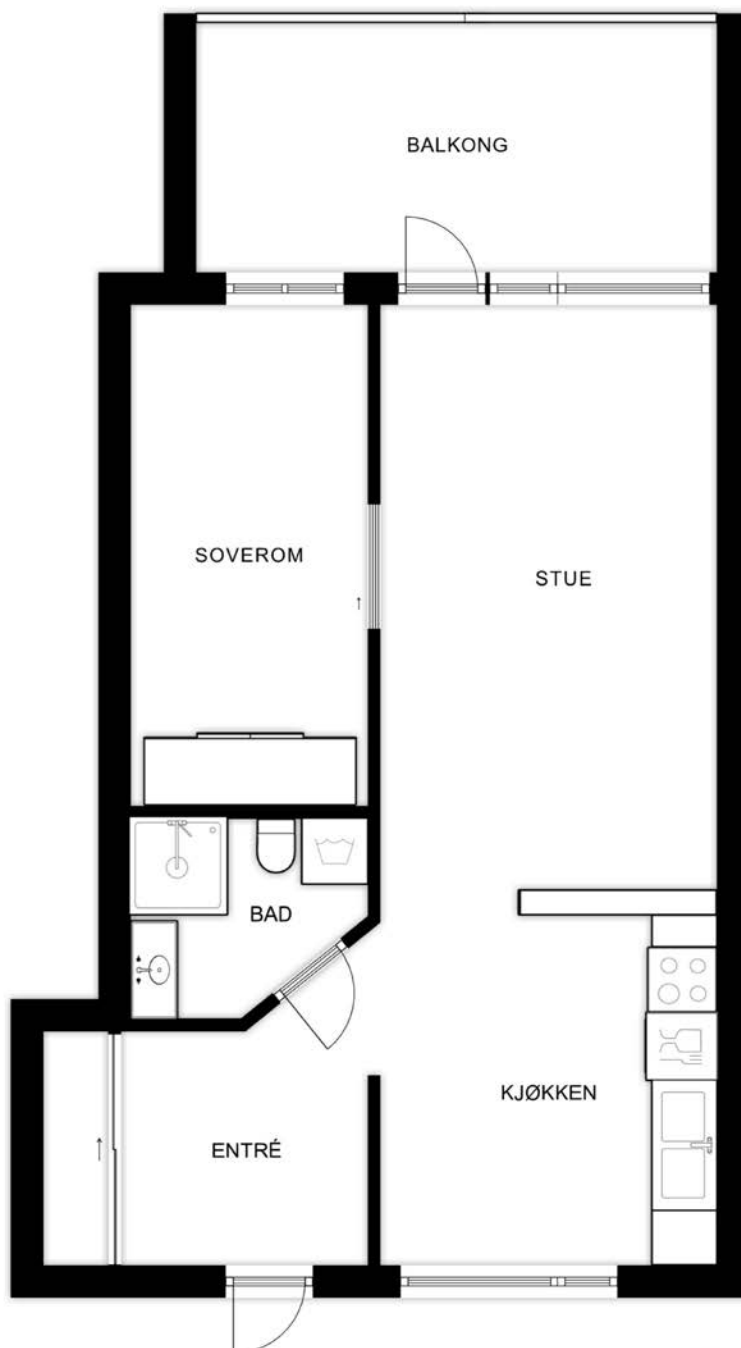
# Plantegning

Plantegningen er ikke målbar, og noe avvik kan forekomme. Megler/selger tar ikke ansvar for ev. feil.  
Innredning og faste installasjoner kan avvike fra den faktiske innredningen.

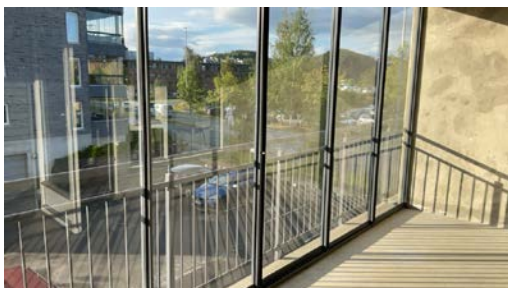
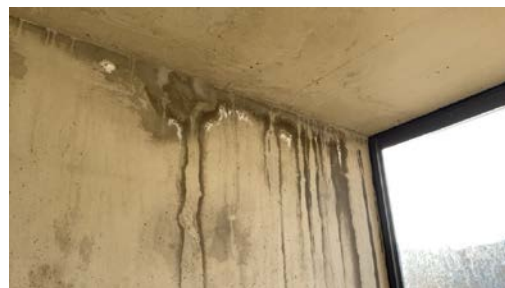
Skader i pakning på balkongdør.

Slike konstruksjoner trenger ikke og være helt tette, noe inndriv av fukt kan forekomme.

Synlig avrenning mot ovenforliggende balkong og ned på vegg.

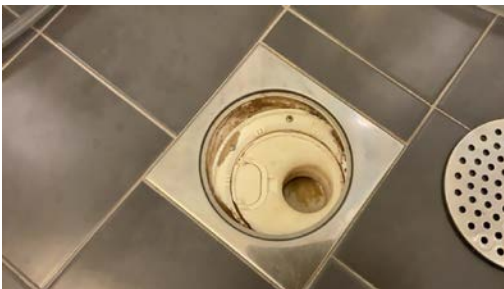
Ingen utslag ved fuktsøk i erfaringsmessig utsatte områder.  
Bedre tetting rundt avløp fra servant inn i vegg anbefales.

Ingen synlige tegn til skader.

Ingen synlig membran ned i sluk.

Jevnlig rens av sluk for og sikre rask avrenning.

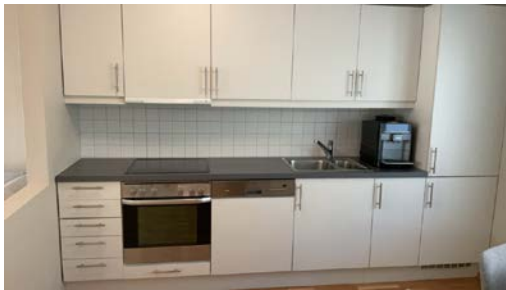
Ingen utslag ved fuktsøk.

Kjøkkenet fremstår pent brukt. Justering av enkelte skuffer må påregnes.

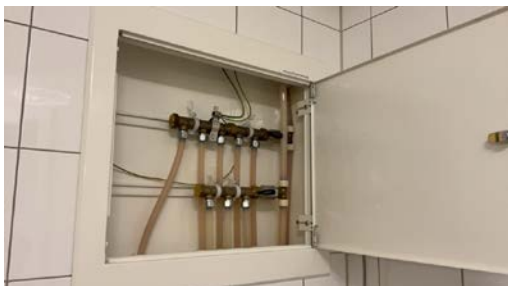
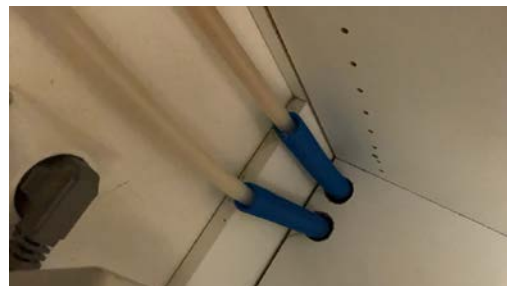
## TG 1 Avløpsrør

Innvendige avløpsrør som er synlig er av plast.

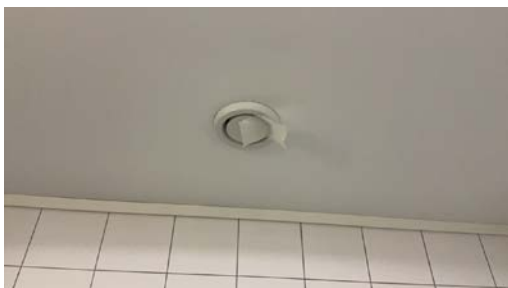
Kjøkkenvifte styrer avtrekk fra badet.

Starter som tiltenkt ved enkel test.
