Saudasjøen - Meget stor og flott enebolig - To garasjer - Romslig uteområde/terrasser

Tilstandsrapport

# gnr. 18, bnr. 10

Befaringsdato: 18.07.2024

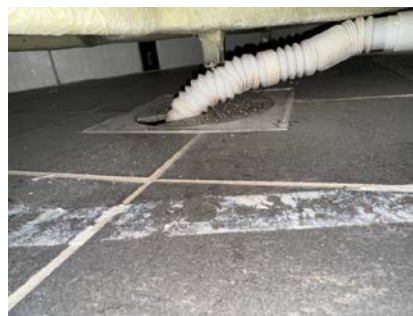
UNDERETASJE > BAD

TG 2 Sanitærutstyr og innredning

- Det er ikke påvist tilfredsstillende løsning for å synliggjøre lekkasje fra innebygget sistene.

- Ved implementering av innebygget sistene var det ikke krav om lekkasjesikring, konstruksjonen bør jevnlig observeres.
