Lars Hollos gate 16, 2318 Hamar

# Pen 2-roms i toppetasje, med nyere bad og kjøkken. Balkong og heis.

# Tilstandsrapport

## ANDELSLEILIGHET

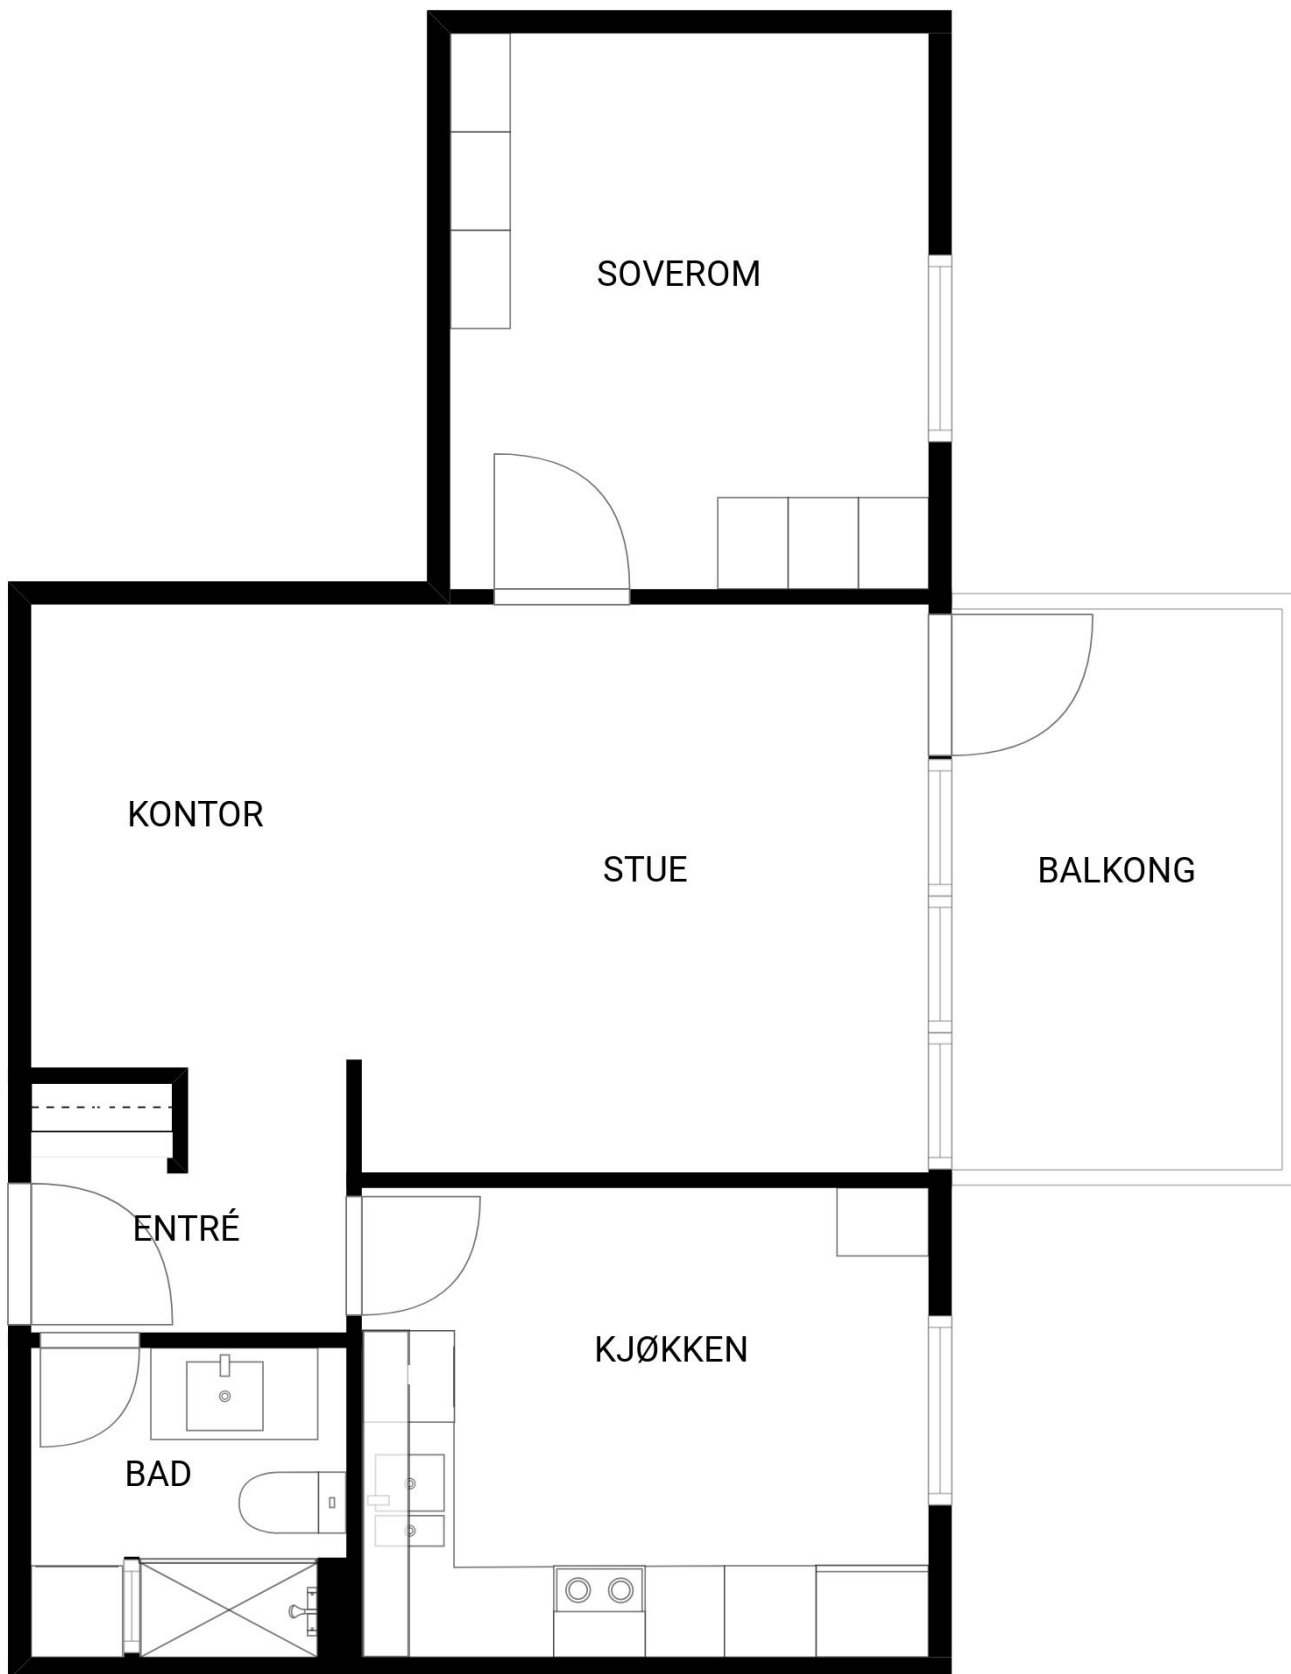
Plantegningen er en ikke målbar illustrasjon og avvik kan forekomme.

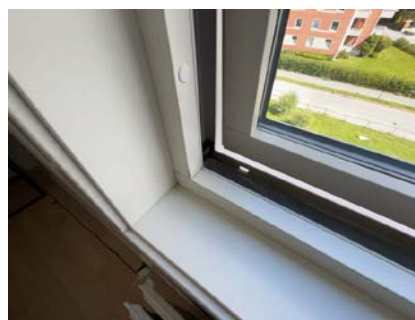
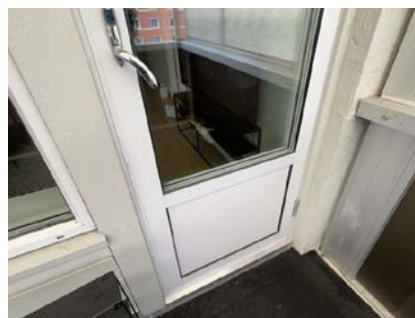
### ! TG 2 Dører

Malt balkongdør med 3-lags isolerglass fra 2013. Finert leilighetsdør med ukjent alder i tett utførelse som er klassifisert B30/35dB. Leilighetsdøren har kikkhull.

- Det er påvist andre avvik:  
Leilighetsdøren har noe overflateslitasje/-skader.

- Det må foretas tiltak for å lukke avviket.

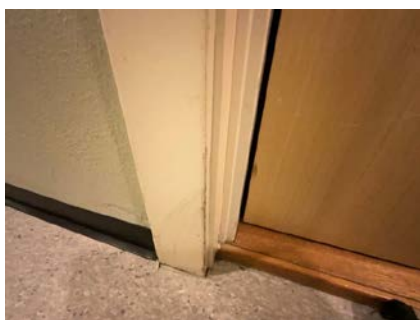
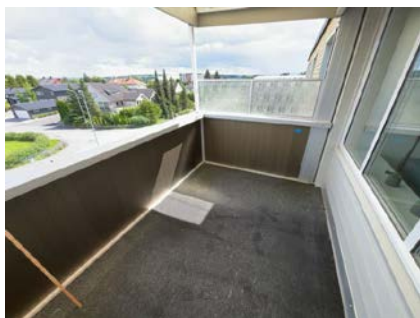
## TG 2 Balkonger, terrasser og rom under balkonger

Balkong med konstruksjoner og gulv av metall, gulvoverflater med «teppe», samt rekkverk og håndlist av plater og metall.

- Rekkverket er for lavt i forhold til dagens krav til rekkverkshøyder.
- Det er påvist andre avvik:

- Det må foretas tiltak for å lukke avviket.
- Det er ikke krav om utbedring av rekkverkshøyde opp til dagens forskriftskrav.

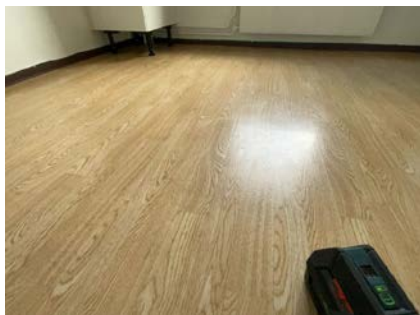
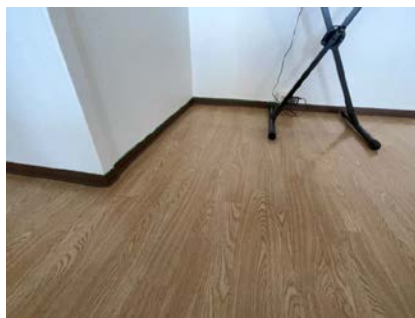
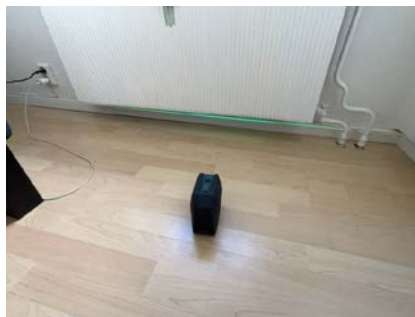
## TG 1 Etasjeskille/gulv mot grunn

Plate på mark av støpt betong. Det er ved stikkprøvekontroll målt nivåforskjell på 9 mm innenfor 2 meter.

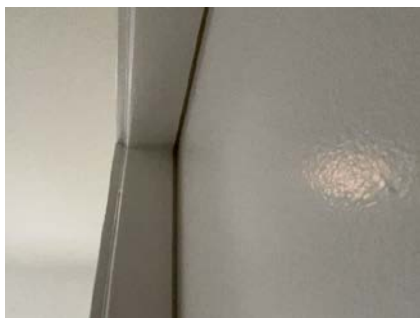
## ! TG 2 Andre innvendige forhold

Oppvarming med vannbårne radiatorer og elektriske varmekabler.

- Det er påvist andre avvik:

- Det må foretas tiltak for å lukke avviket.

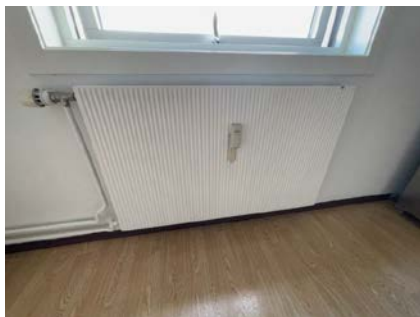
### 4.ETASJE > BAD/TOALETTROM

- Det er vindu/dør med ikke fuktbestandige materialer i våtsonen (ved vask, dusj, badekar, osv.), løsningen eller byggematerialet er uegnet
- Det er montert vinduer eller dører i våtsonen.
- Det er uegnede materialer i våtsoner

- Det må gjøres tiltak for å lukke avviket.
- Uegnete materialer må fuktbeskyttes/utskiftes.
- Det bør vurderes annen løsning i våtsonen med tanke på plassering av vinduer eller dører.

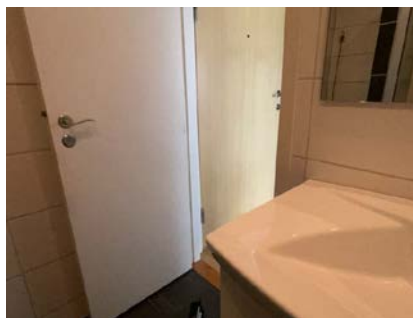
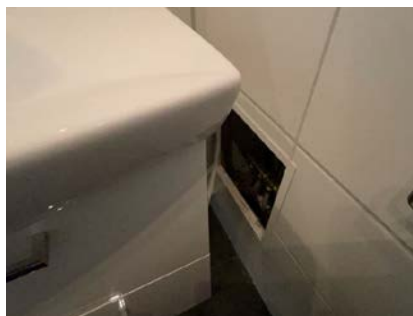
### 4.ETASJE > BAD/TOALETTROM

## ! TG 2 Overflater Gulv

- Det er påvist at noen fliser har bom (hulrom under).
- Det er påvist avvik i fuger.

- Overflater må utbedres eller skiftes.

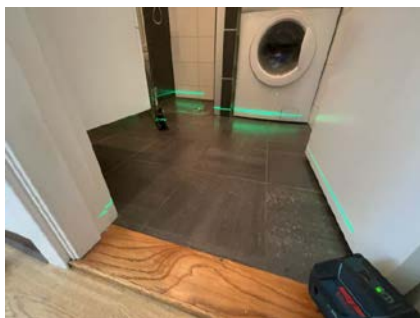
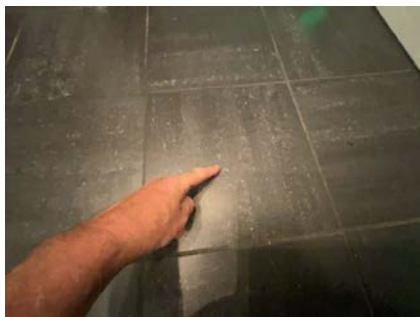
## 4.ETASJE > BAD/TOALETTROM

### TG 2 Sluk, membran og tettesjikt

- Det er påvist mangelfull/feil utførelse rundt rørgjennomføringer e.l. som gir fare for fukt i konstruksjonen i våtsone.
- Membran i kombinasjon med gammelt sluk uten klemring. Membran er smurt ned på sluk.
- Mer enn halvparten av forventet brukstid er passert på slukløsningen.
- Rustskader i sluk.

- Det må foretas utbedring for å unngå fuktskader i konstruksjonen.
- Sluket må sjekkes og rengjøres jevnlig.
- Det må gjøres tiltak for å lukke avviket.
- Det må foretas lokale tiltak for å utbedre utettheter på våtrommet.
- Løsningen/utførelsen rundt rørgjennomføringer gir fare for fukt inn i konstruksjoner.

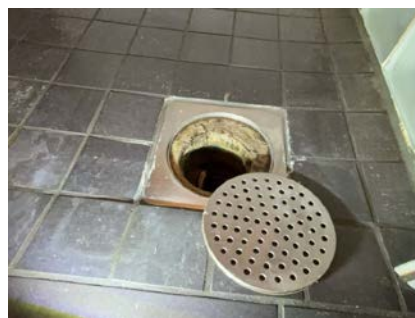
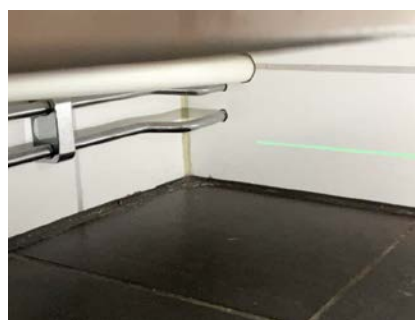
## 4.ETASJE > BAD/TOALETTROM

### TG 2 Sanitærutstyr og innredning

- Det er ikke påvist tilfredsstillende løsning for å synliggjøre lekkasje fra innebygget siste.

- Det må gjøres tiltak for å lukke avviket.
- Det må gjennomføres ytterligere undersøkelser.

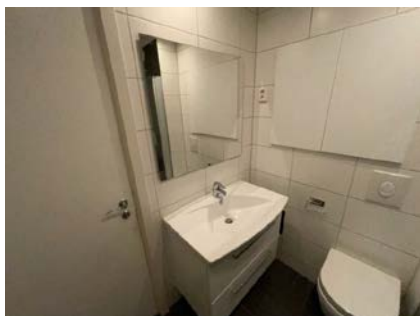
## 4.ETASJE > BAD/TOALETTROM

### ! TG 1 Ventilasjon

Mekanisk avtrekk med utkast til friluft. Det er etablert tilluft fra tiliggende rom. Anbefaler ikke innadslående dør til bad.

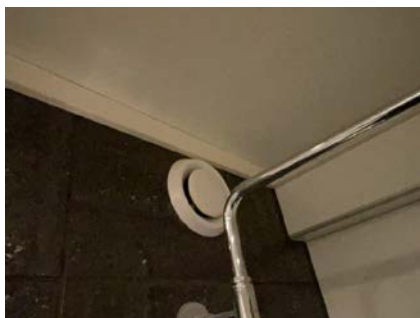
## 4.ETASJE > BAD/TOALETTROM

### ! TG 2 Tilliggende konstruksjoner våtrom

Hulltaking er ikke foretatt da det ikke er fysisk mulig på grunn av tilliggende konstruksjoner. Omkringsliggende vegger er murte og/eller støpt, samt ligger mot annen boenhet og mot fellesarealer. Fuktsøk på gulvet i dusjsonen indikerer ingen unormale forhold.

- Ved andre fuktundersøkelser enn hulltaking, er det ikke påvist indikasjoner på fuktskader.

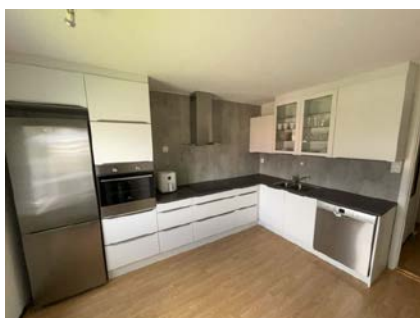
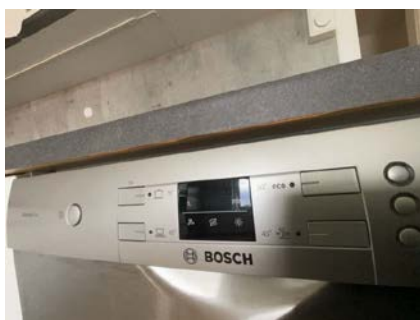
## 4. ETASJE > KJØKKEN

### Avtrekk

- Om mulig bør det etableres mekanisk/forsert avtrekk ut fra kokesonen.
- Det er vanskelig å etablere andre løsninger.
