Utsikten 17, 4353 KLEPP STASJON

**Flott endeleilighet med 2 soverom.  
Barnevennlig og sentral  
beliggenhet.**

# gnr. 10, bnr. 402, snr. 4

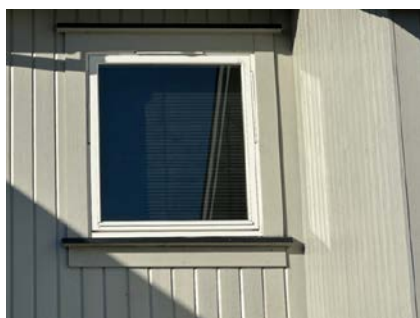
### TG 1 Vinduer

Bygningen har malte trevinduer med 2-lags glass.

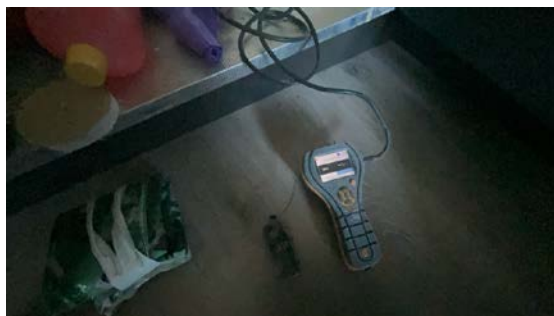
### TG 0 Tilliggende konstruksjoner våtrom

Hulltaking er foretatt uten å påvise unormale forhold. Hulltaking er foretatt i kjøkken mot bad.

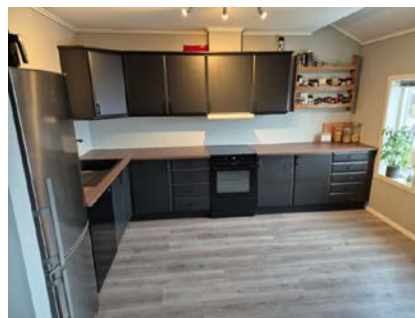
### TG 1 Overflater og innredning

Kjøkkenet har innredning med glatte fronter. Benkeplaten er av laminat. Det er kjølfrysenskap, oppvaskmaskin og komfyr.

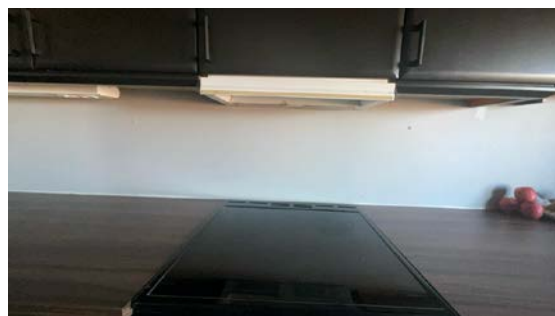
### TG 1 Avtrekk

Det er kjøkkenventilator med avtrekk ut.
