Hans Fjelds vei 29H, 1930 AURSKOG

**Tiltalende 3-roms endeleilighet i  
2. etasje. Overbygd balkong på  
11 kvm og garasje. Sentralt og  
barnevennlig område!**

Befaringsdato: 21.01.2026

# Tilstandsrapport

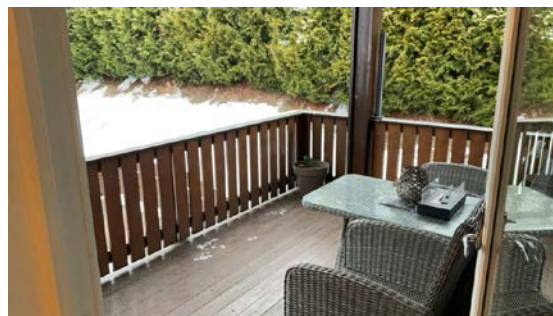
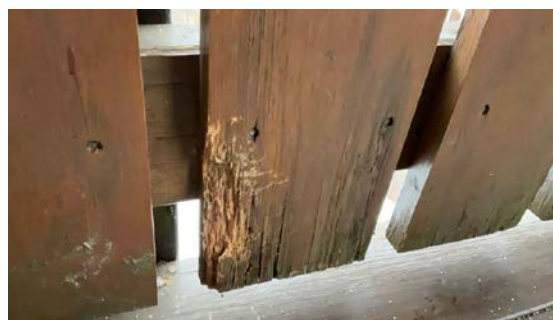
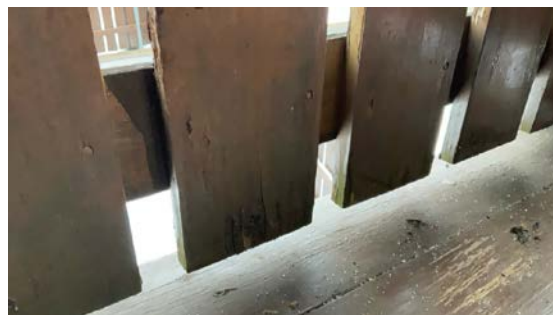
Det er 1 skadet trebord på rekkverk pga. hund.  
Det er stedvis værslitt og oppsprukket rekkverksbord og enkelte rekkverksbord er myke (har råteskader i bunn).

Råteskadede og slitte rekkverksbord må skiftes ut for å lukke avviket og for å hindre videre forringelse.

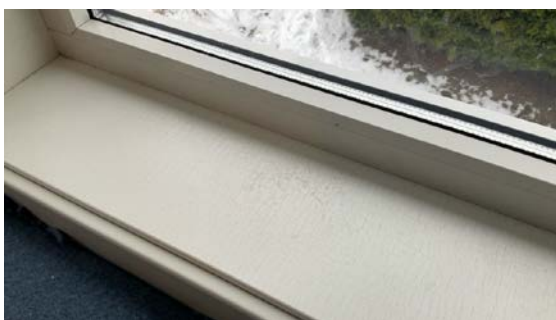
Det er riss/krakellering i malingen i vindusutføring - årsak er ukjent.

Vindusutføring må overflatebehandles for å lukke avviket.

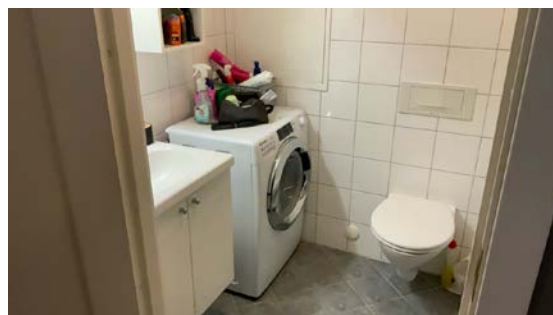
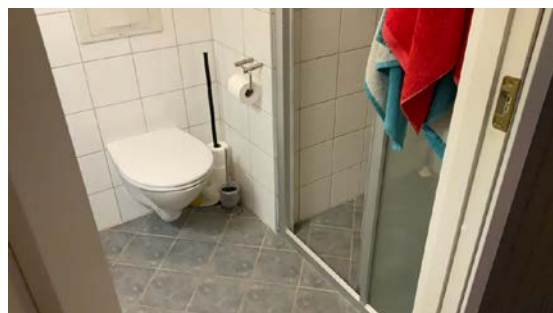
- Det er vindu/dør med ikke fuktbestandige materialer i våtsonen (ved vask, dusj, badekar, osv.), løsningen eller byggematerialet er uegnet. Døren er plassert nær både servanten og dusjen, noe som medfører økt risiko for fuktbelastning på materialene. Dørens plassering og materialvalg vurderes som uegnet for våtsonen.

- Uegnede materialer må fuktbeskyttes/utskiftes.

Konsekvensen av å ikke utbedre forholdet er økt risiko for fuktskader på dør og omkringliggende konstruksjon, som kan føre til redusert levetid og behov for kostbare reparasjoner.

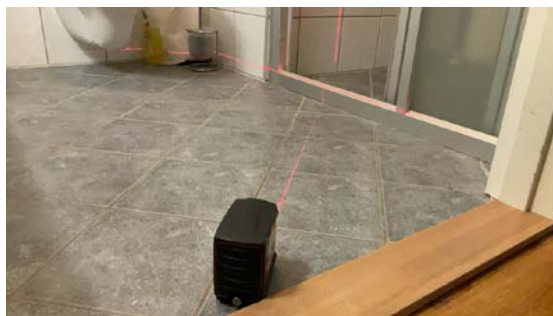
- Det er mulighet for at det kan forekomme vannlekkasje på våtrommet hvor vann ikke vil gå til sluk.
- Det er påvist at høydeforskjell fra topp slukrist til gulv/synlig topp membran ved dørterskel er mindre enn 25 mm.
- Det er påvist avvik i fallforhold til sluk i forhold til krav i forskrift på byggetidspunktet.

Det er tett terskel i dusjnisen og eventuelt lekkasjevann fra andre installasjoner vil da ikke finne vei til sluket og vil renne ut av baderommet og skade boligen.

- Det bør etableres avrenning inn til sluk for hele våtrommet.
- Eventuelt lekkasjevann fra utstyr utenfor dusjsone vil ikke ha en naturlig vei til sluket. Dette kan føre til at vann samler seg på gulvet og potensielt renner ut av rommet eller trenger inn i konstruksjonen.
- Et bad med manglende/ redusert fall til sluk blir mindre funksjonelt og sikkert for brukeren. Dette kan medføre stående vann på gulvet, vann som ikke ledes effektivt til sluket, økt risiko for at vann renner ut av rommet og redusert sklisikkerhet på gulvet.

Det må lages åpning i terskelen til dusjnisen slik at eventuelt lekkasjevann utenfor dusjnisen finner vei til sluket og det må lages oppkant med membran ved dørterskelen for å hindre at vann renner ut av baderommet.

Manglende fall medfører økt risiko for at vann ved lekkasje eller vannsøl ikke ledes til sluk, noe som kan føre til vannskader på omkringliggende konstruksjoner og bygningsdeler.

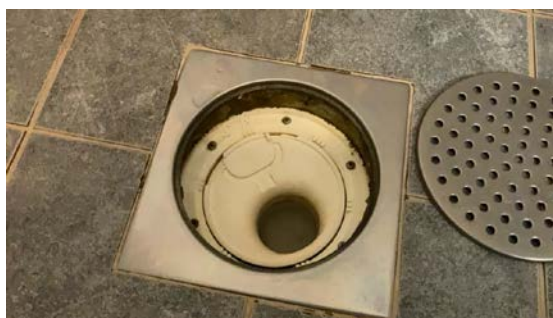
## TG 2 Sluk, membran og tettesjikt

Avvik: Mer enn halvparten av forventet brukstid er passert på membranløsningen.

- Overvåk tilstanden jevnlig. For å få tilstandsgrad 0 eller 1 må tettesjiktet skiftes ut, men tidspunktet for når dette er nødvendig er vanskelig å si noe om.
- Det er viktig å merke seg at levetiden til en membran varierer basert på kvalitet, installasjon og bruk. Eldre membraner kan bli sprø og sprekke opp, noe som fører til at de mister sin vanntettende funksjon. Dette kan resultere i vannlekkasjer gjennom vegger og gulv og fuktskader.

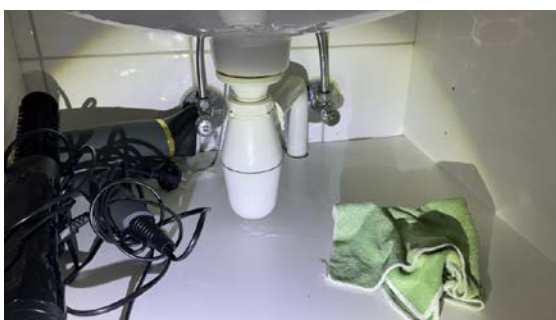
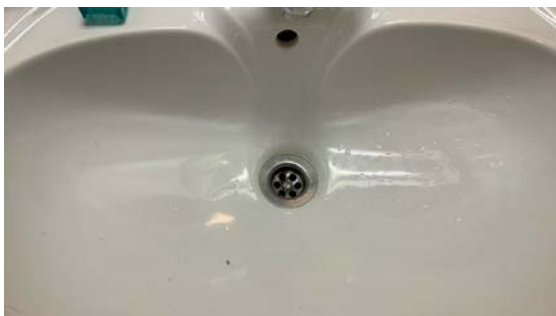
## TG 2 Sanitærutstyr og innredning

- Det er ikke påvist tilfredsstillende løsning for å synliggjøre lekkasjer fra innebygget sistene.
- Det er påvist riss/sprekker i utstyr på våtrommet.
- Det er påvist skader på innredning.

Det er stedvis små svelleskader på innredningen på grunn av vannsøl. Det er stedvis riss og krakelering i porselenet i servanten.

Skader på innredning og riss/krakelering i porselenet bør vurderes utbedret eller utskiftet for å unngå forverring og redusert funksjon.

Manglende løsning for å synliggjøre lekkasje fra innebygget sisterner bør utbedres for å redusere risikoen for skjulte vannskader.

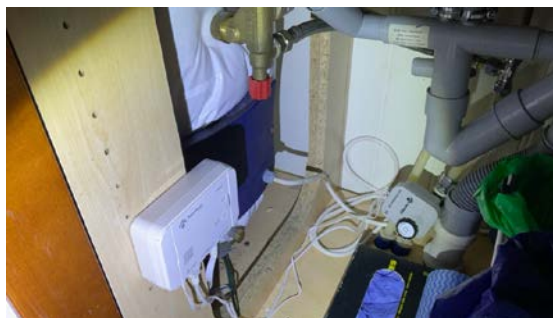
Avvik: Det er ikke påvist tilfredsstillende el-tilkobling av varmtvannstank iht. gjeldende forskrift. Iht. dagens forskrift skal varmtvannstank direktekobles (ikke med stikkontakt).

Varmtvannstanken er på ca. 120 liter, er fra byggeåret og er plassert i kjøkkenbenken som har lekkasjevarsler og automatisk vannstoppesystem.

- Det bør etableres tilfredsstillende el-tilkobling etter gjeldende forskrift.
