Norbygata 23, 0187 OSLO

**Urban boligdrøm midt i byen!**

Velkommen til  
Norbygata 23

Tilstandsrapport .....66

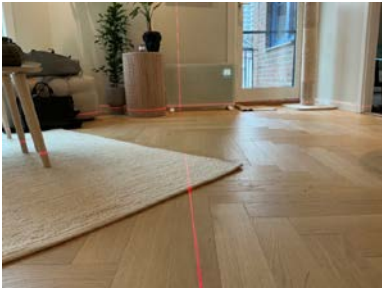
**Vurdering av avvik:**  
• Det er målt høydeforskjell på mellom 15-30 mm gjennom hele rommet. Tilstandsgrad 2 gis med bakgrunn i standardens krav til godkjente måleavvik.  
• Målt høydeforskjell på mellom 10 - 20 mm innenfor en lengde på 2 meter. Tilstandsgrad 2 gis med bakgrunn i standardens krav til godkjente måleavvik.

Det ble registrert skjevheter/plan- og helningsavvik på gulvflatene. I slike bygninger av denne alderen må man påregne skjevheter på gulvflatene. Det presiseres at det var store møbler som seng og sofa samt annet løsøre på befaringstidspunktet som opptar store deler av gulvarealet i boligen, som gjorde det vanskelig å få målt over større flater.

Etasjeskille er kontrollert med krysslaser.

**Konsekvens/tiltak**  
• For å få tilstandsgrad 0 eller 1 må høydeforskjeller rettes opp. Ytterligere undersøkelser må foretas for å få kartlagt omfanget for utbedring.

Til tross for registrerte avvik anses gulvflatene å være funksjonelle, uten vesentlig konstruksjonsmessig betydning eller innvirkning på boligens praktiske bruk. Det vil imidlertid sjelden være økonomisk rasjonelt som et enkeltstående tiltak å utbedre dette. Dersom boligen en gang skal renoveres, kan man vurdere slike tiltak.

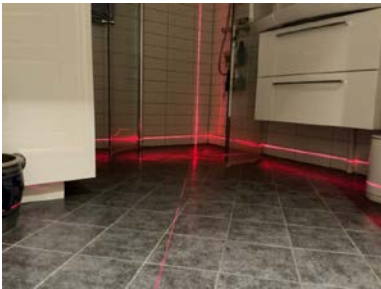
Gulvflisene har bruksslitasje og det er registrert sprekkdannelser på to gulvfliser inne i dusjonen. Enkelte dype og utette fuger med misfarging. Baderomsgulvet er hevet i forhold til resten av boligen.

Fall på baderomsgulv er kontrollert med krysslaser.

- Til tross for avviket i fall/høydeforskjell til sluk, vil gulvet fortsatt kunne lede vann mot sluket, men med redusert effektivitet. Dette kan potensielt øke risikoen for vannansamling i enkelte områder av badet.
- For å få tilstandsgrad 0 eller 1 må baderomsgulvet utbedres. Utskiftning av enkeltfliser vurderes som lite økonomisk rasjonelle tiltak når de utføres isolert, da de ofte medfører omfattende inngrep i konstruksjonen. Slike arbeider anses derfor som vedlikehold ved behov, fremfor anbefalte helhetlige utbedringer. Lokal utskifting av fuger må påregnes.

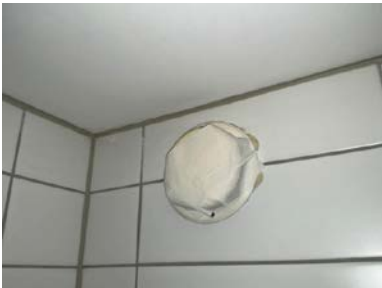
Avtrekk via mekanisk anlegg.  
Merknad: Det er registrert en mindre spalte under døren. Det anbefales at spalten utvides for å sikre tilstrekkelig luftgjennomstrømning og ivareta rommets ventilasjon.

Kontroll av avtrekk.

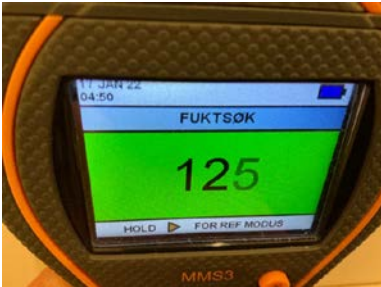
Det ble foretatt stikkprøvekontroll med Protimeter MMS3. Målingene viste ingen utslag utenfor normale verdier. Målingene gir kun en indikasjon og må ikke oppfattes som en garanti for baderommet.

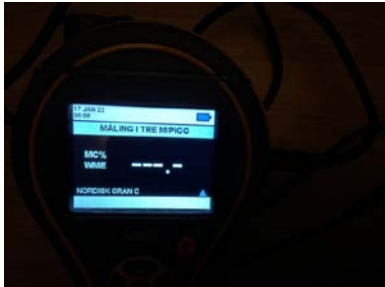
Måling i treverk. Målinger er foretatt uten å påvise unormale forhold.

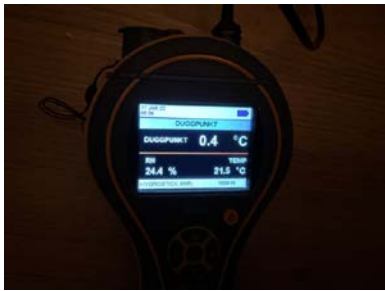
Måling relativ luftfuktighet. Målinger er foretatt uten å påvise unormale forhold.

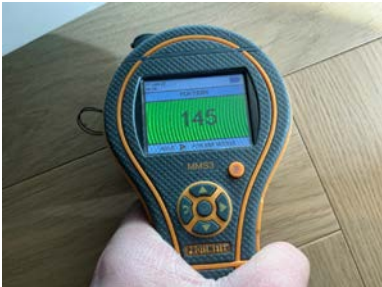
Kjøkkeninnredning uten automatisk lekkasjestopper. Dette er et krav på kjøkkenet ut ifra alder.

Oppvaskmaskin og kjøl/frys ble ikke trukket frem ved befaring, og det er derfor ikke foretatt inspeksjon av tilstanden bak eller under disse enhetene. Ved bruk av fuktindikator ble det ikke påvist unormale verdier i utsatte soner på befaringsdagen.

Montering av automatisk lekkasjestopper anbefales.

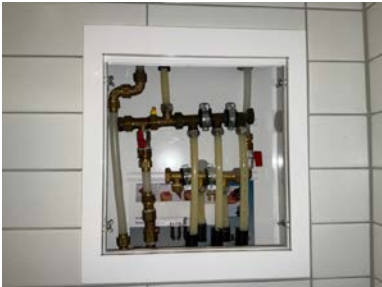
Bad: Vanntilførsel er ført til vannfordelerskap avsatt i baderomsvegg. Fordelingsledninger for varmt og kaldt forbruksvann frem til er ført som rør i rør anlegg.

Rørkurser i rør-i-rør-systemet bør merkes tydelig for å sikre sporbarhet og forenkle fremtidig vedlikehold. Dekklokk for siklemikk mangler, og innkjøp bør derfor påregnes. Anbefales kontrollert av autorisert rørlegger.

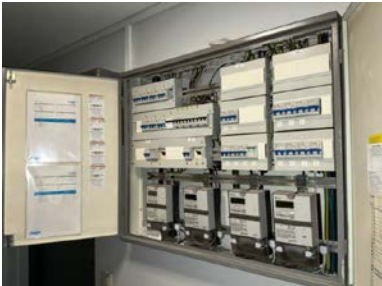
Automatsikringer i felles sikringsskap plassert i gang/fellesareal.

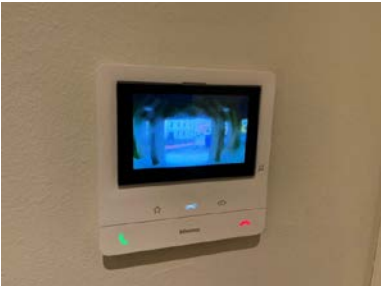
Dørcalling med monitor som er plassert i entre.
