E.J.Berghs veg 17C, 2316 HAMAR

**HAMAR VEST**

# DITT NYE HJEM?

| Tilstandsrapport ..... | 38 |

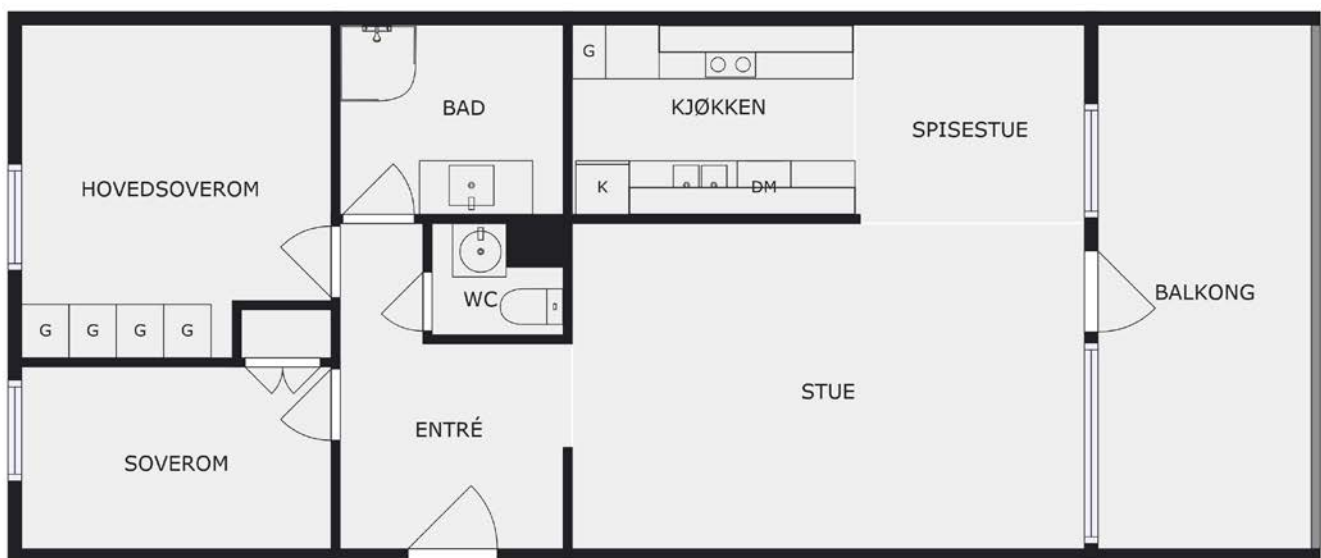
Plantegningen er en ikke målbar illustrasjon og avvik kan forekomme.

Plantegningen er ikke i målestokk og noe avvik kan forekomme. Megler/selger tar ikke ansvar for evt. feil.

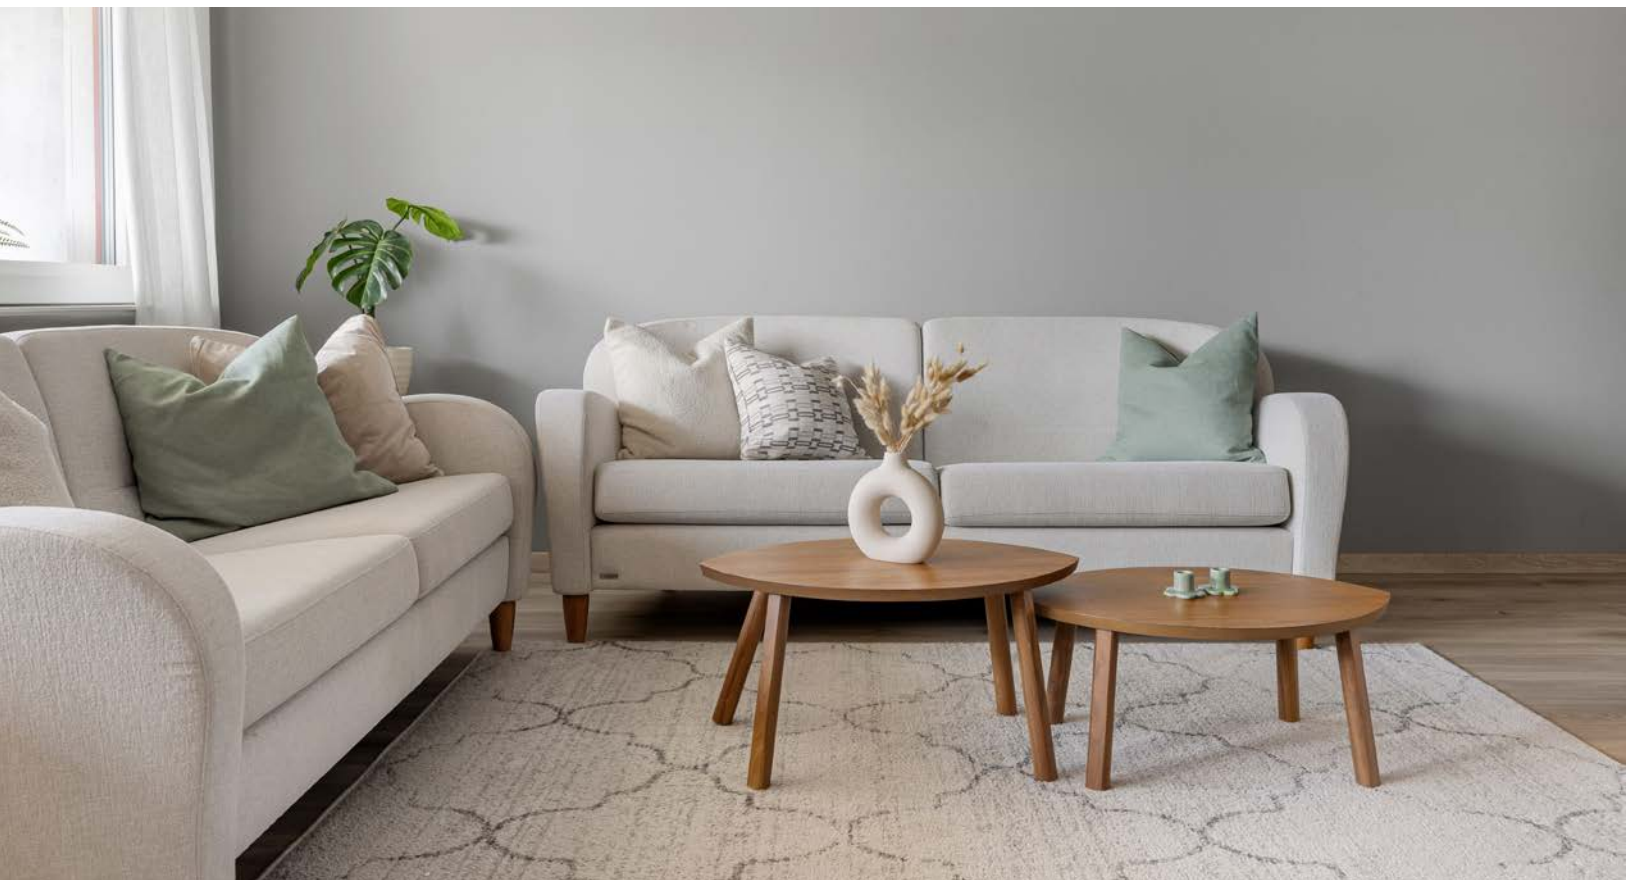
Leiligheten varmes opp med vannbåren varme til radiatorer som er plassert i stue, kjøkken og på soverom.

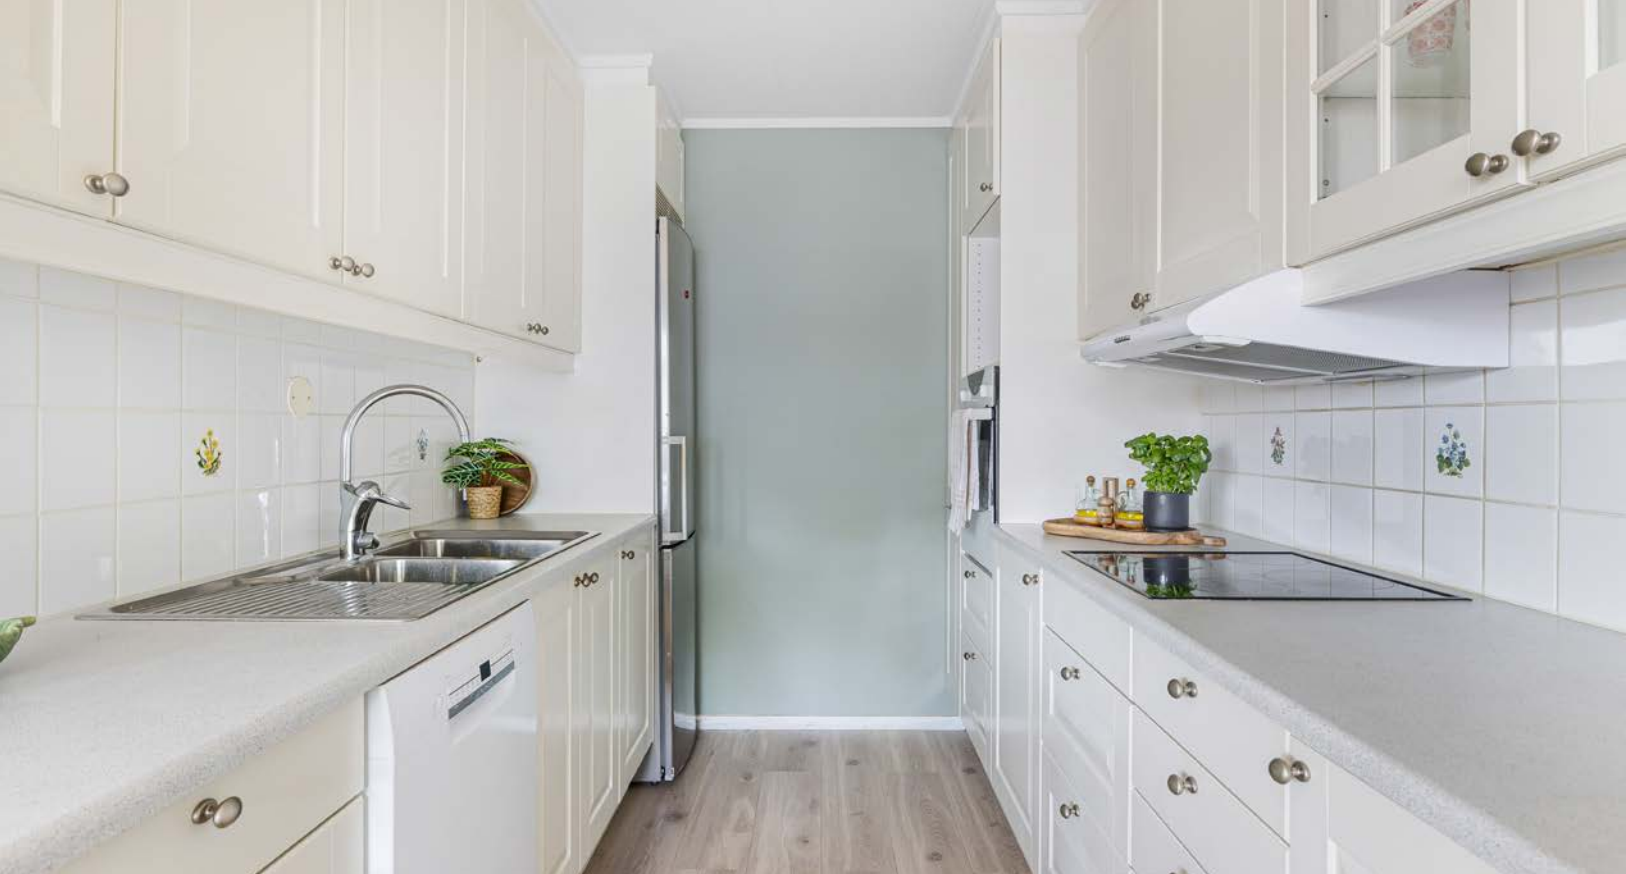
Innredningen er fra Marbodal fra 2007 og består av over-, under- og høyskap med lyse profilerte fronter. Laminerte benkeplater med dobbel oppvaskum i rustfritt stål. I benkeryggen er det fliser for enkel rengjøring.

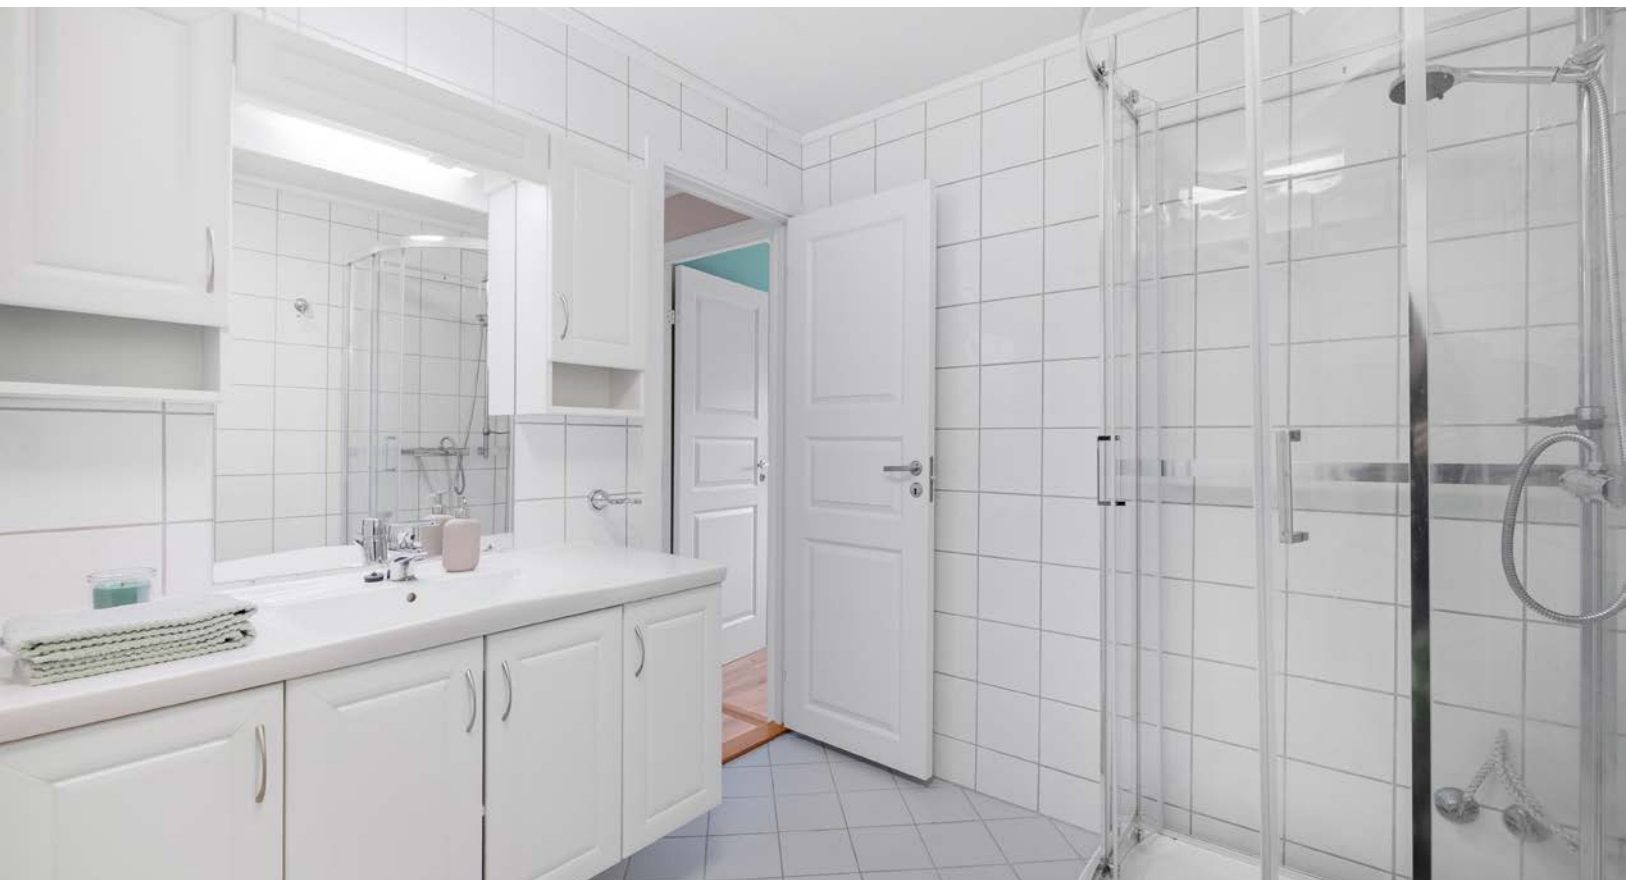
Lyst, flislagt bad fra 2007 med varmekabler i gulvet.

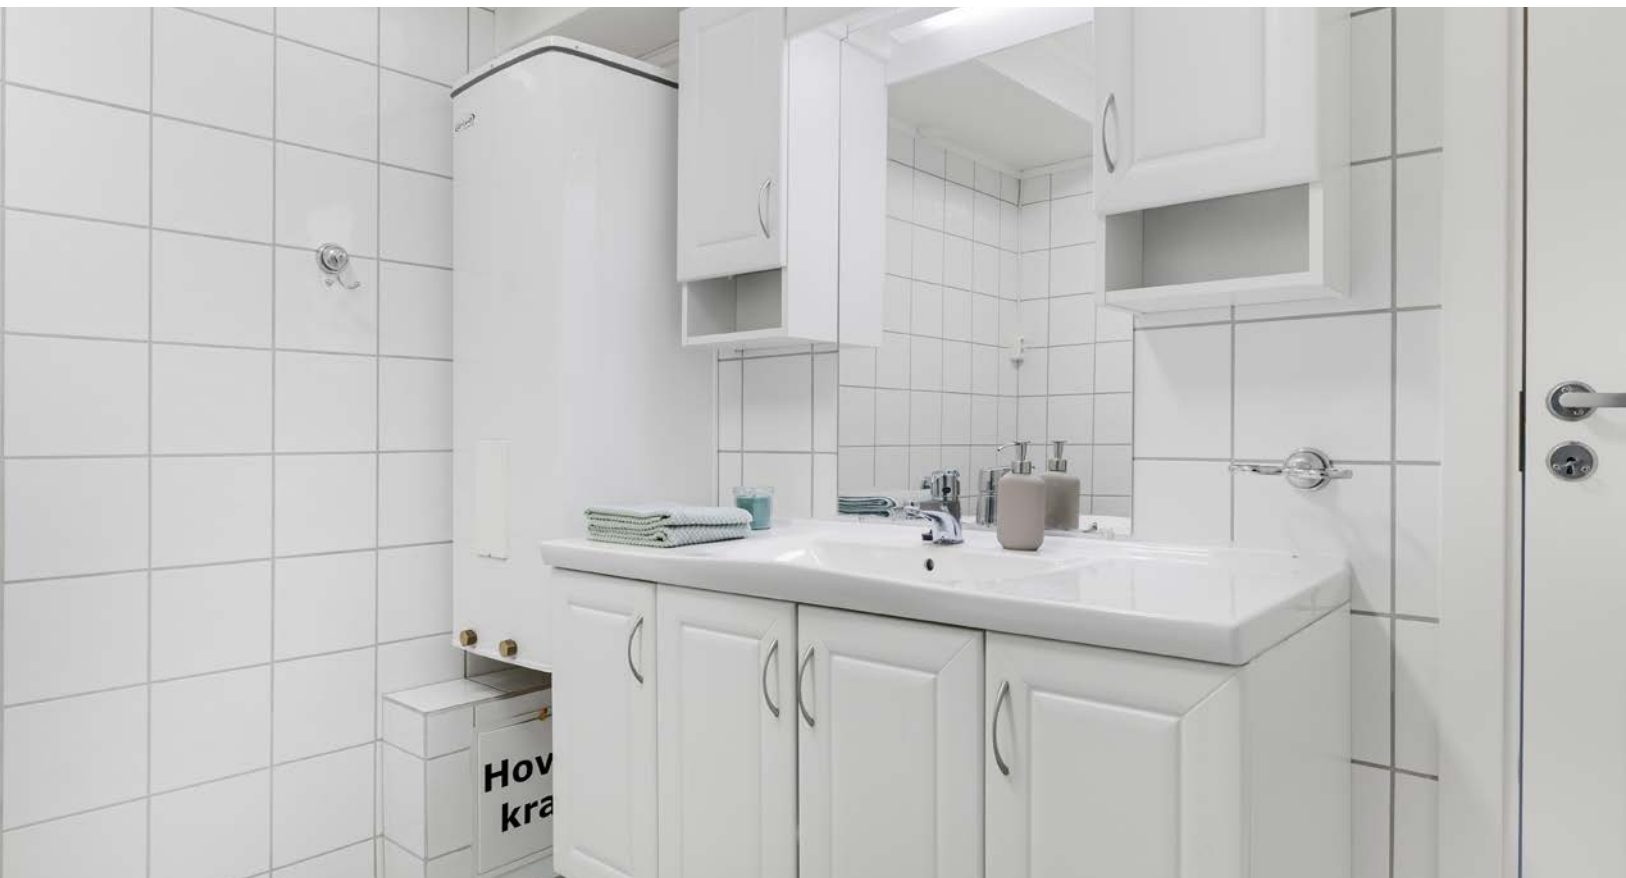
Romslig baderomsinnredning med underskap med heldekkende servant med ett-greps blandebatteri. I overkant av servanten er det speil, veggskap, lys og elektrisk uttak.

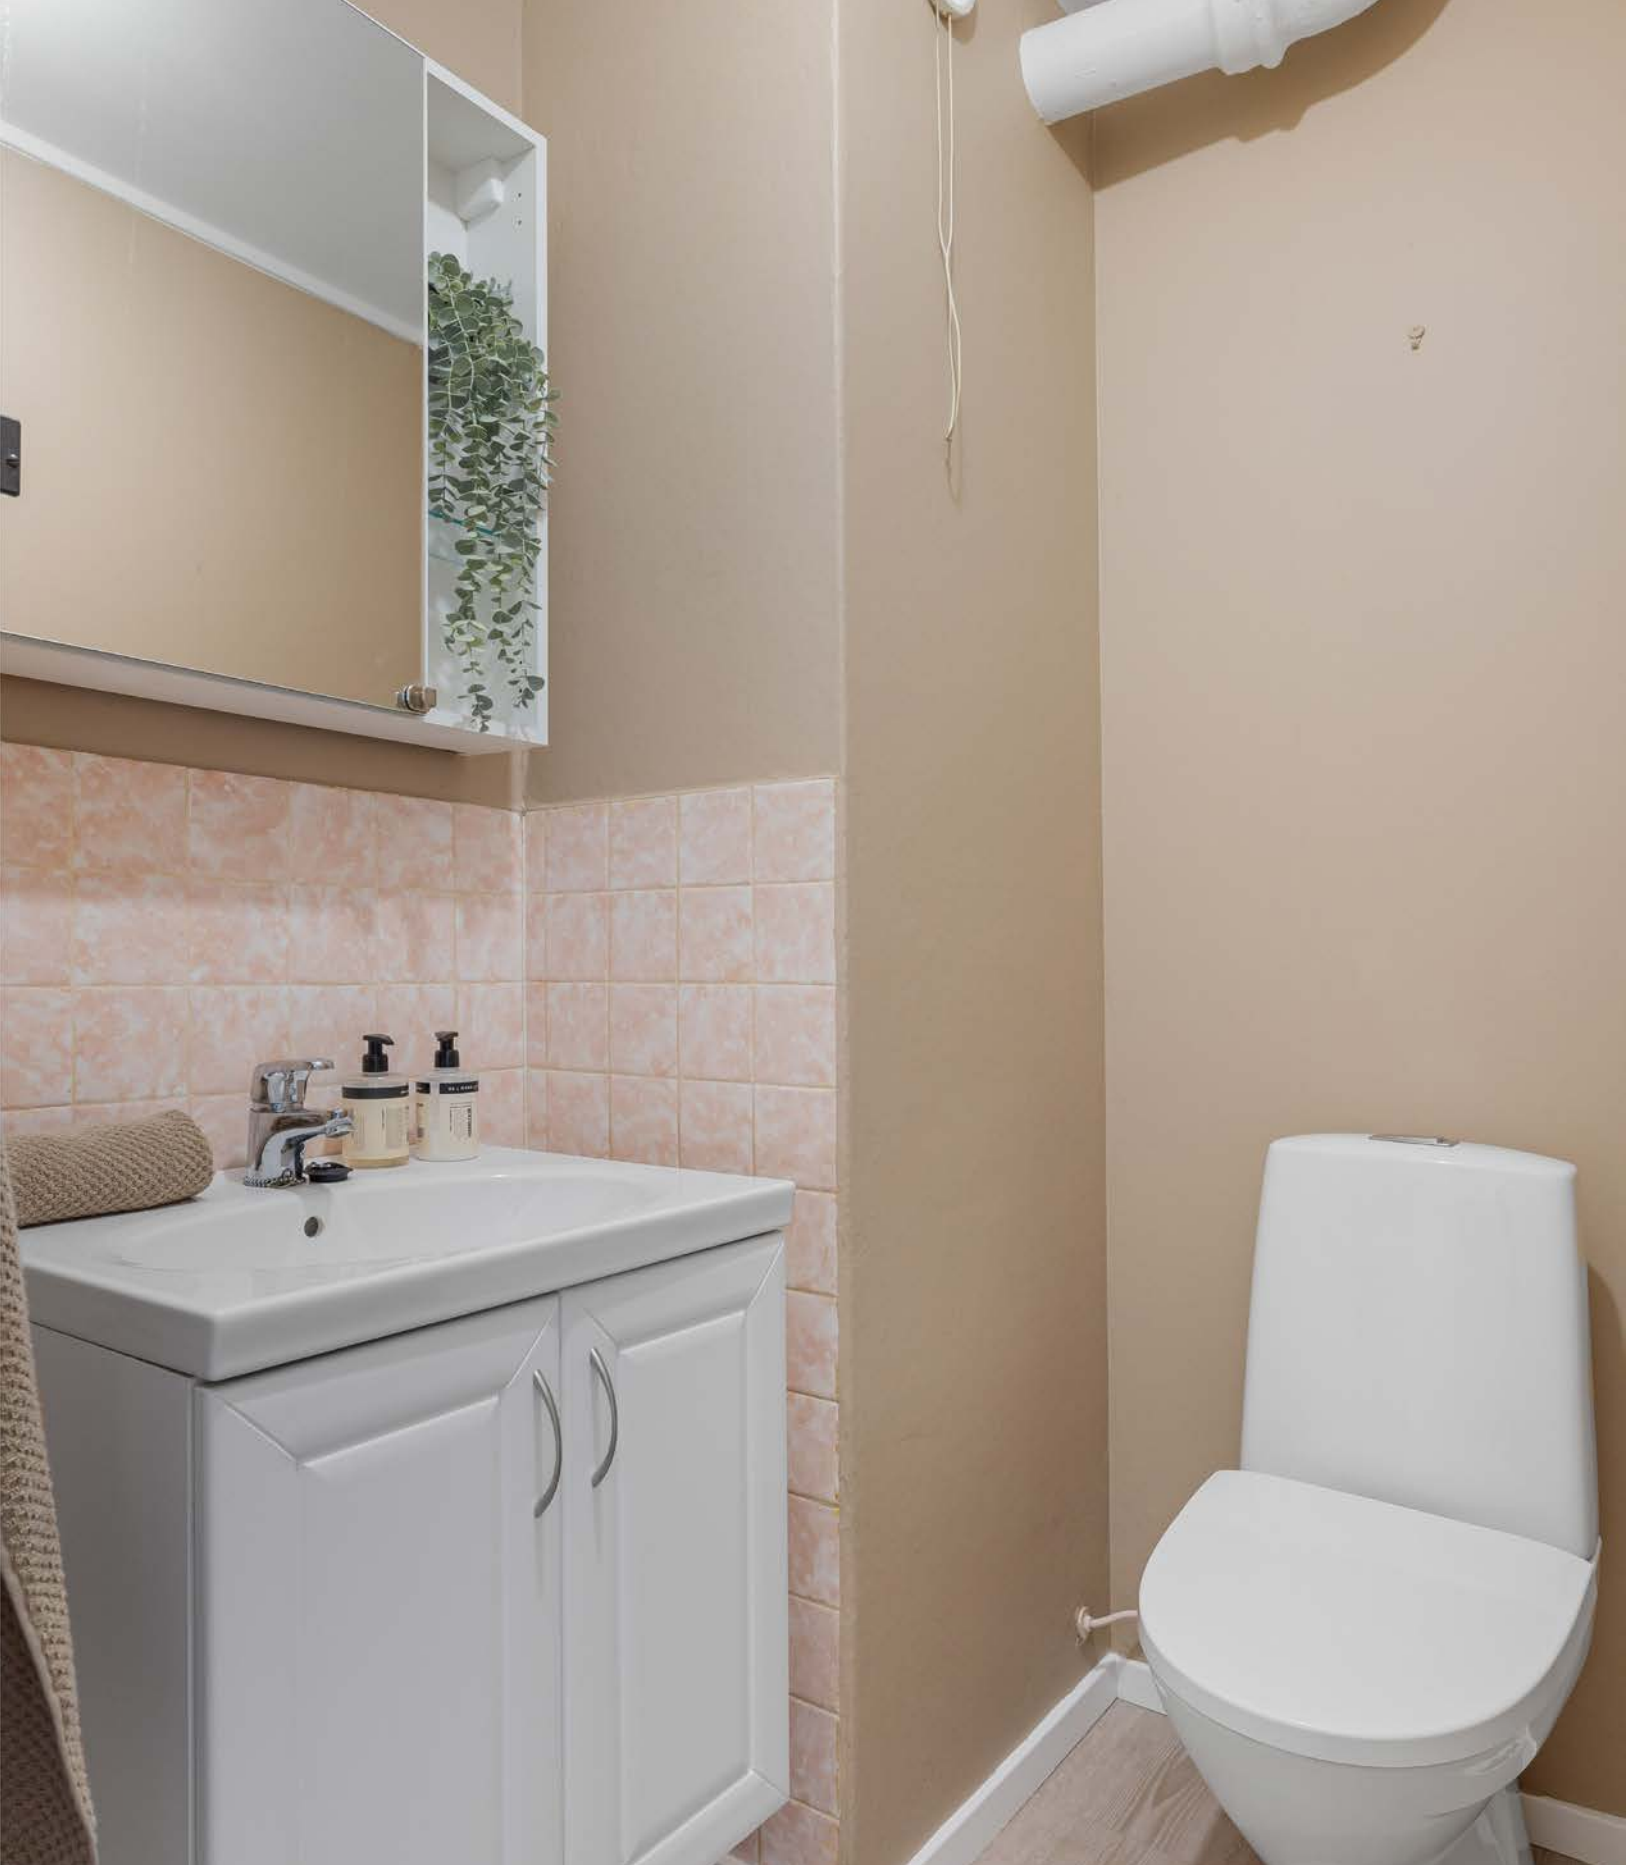
Vegg i vegg med badet er det et separat toalettrom med gulvmontert toalett og servantskap med heldekkende servant.  
Speilskap i overkant av servanten.

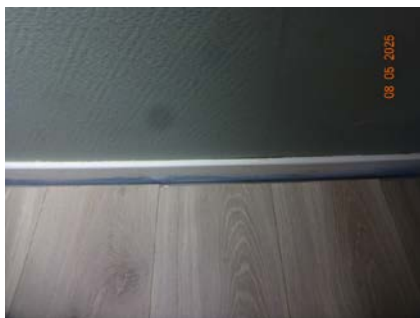
## TG 1 Overflater - 2

Overflater med malt tapet.  
Pålagt veggfornyelse på innvendige overflater og malt. Utført i 2022.  
Himlinger med folierte takessplater og støpt himling.  
Malt himlinger i 2022.

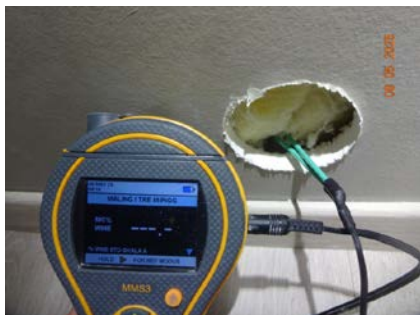
### ! TG 1 Tilliggende konstruksjoner våtrom

Hulltaking er foretatt nederst på delevegg mot våtsonen. Ved bruk av fuktmåler ble det ikke registrert unormale verdier.
