Leitevegen 22, 4104 JØRPELAND

**Innbydende enebolig med stor  
garasje og svært gode solforhold.  
Rolig og landlig beliggenhet på  
toppen av Jørpeland!**

# Tiltalende og praktisk enebolig med flott beliggenhet!

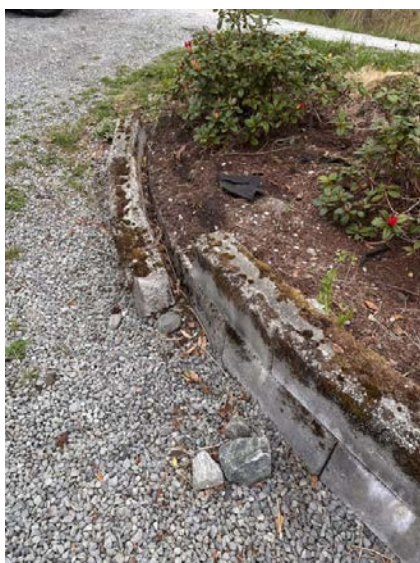
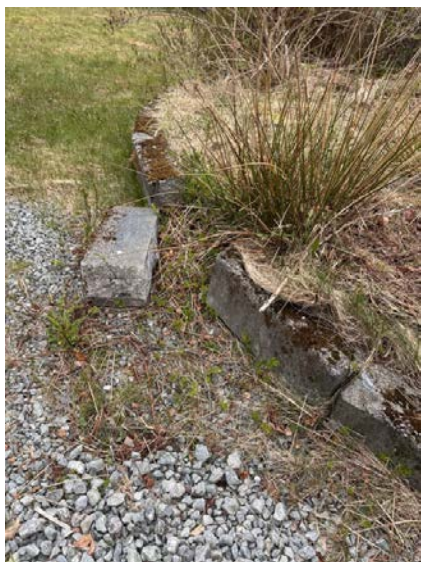
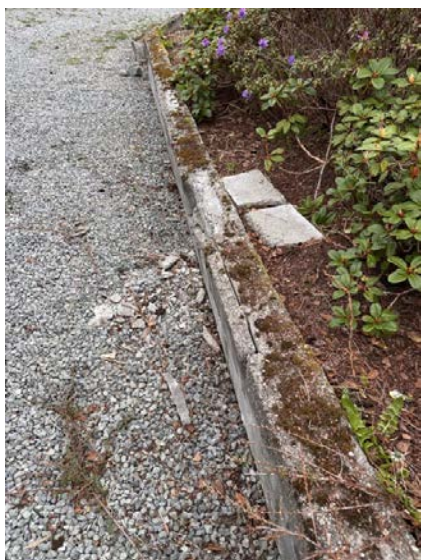
### 6.3 Støttemur

| Støttemurer oppført i betong og betongblokker. | |
| Er det synlige sprekker/skader/skjevheter? | Ja |

| Anbefaler å bygge opp nye støttemurer. | |

50 000 - 150 000

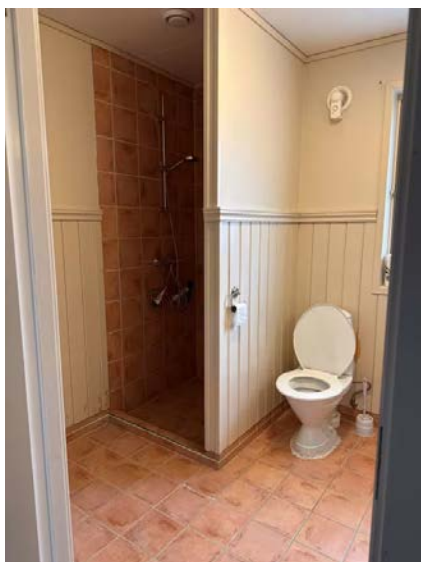
## 6.22 Våtrom: Bad

Det er behov for totalrenovering av våtrommet!

TG-3 pga. Ikke tilfredstillende fall til sluk, for høy terskel til dusj. Ved evt. lekkasje fra servant eller toalett vil vann ikke nå sluket, men renne ut i gangen. sprekk i fliser / flisefuger, ikke tilfredstillende oppbrett v/ gangdør, tettesjikt har nådd en høy alder, ellers generelt ufagmessig utført arbeid.

50 000 - 150 000

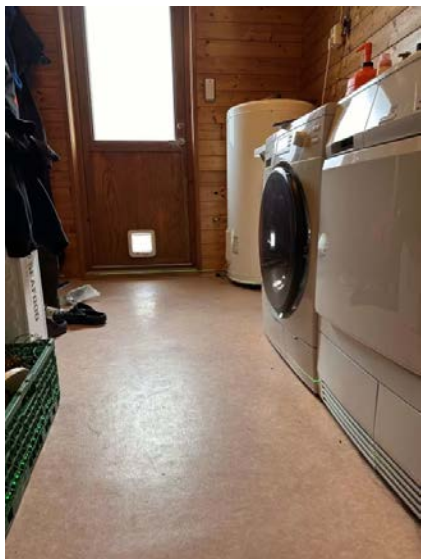
## 6.23 Våtrom: Vaskerom

Det er behov for totalrenovering av våtrommet!

TG-3 pga. Ikke tilfredstillende fall til sluk, skader i gulvbelegg, ikke tilfredstillende oppbrett v/ gangdør, tettesjikt har nådd en høy alder og utette rørgjennomføringer.
