Tuånå 19, 4103 JØRPELAND

Meget velholdt enebolig fra 2012 med barnevennlig og sentral beliggenhet. 2 stuer, 4 soverom, 2 bad og dobbel garasje.

Nøkkelinformasjon

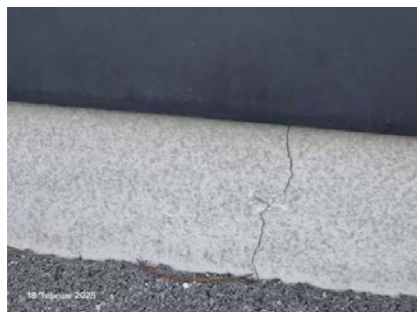
6.2 Grunnmur og fundament

Sprekk i ringmurs-element, men kun i utvendig overflate.

Type Fundament/Grunnmur	Ringmur, Gulv på grunn
Ringmurs-elementer og støpt dekke.	
Type byggegrunn	Ukjent byggegrunn
Det er falt tomt, type masser under bygget er ukjent.	
Er det påvist sprekker/riss eller skader?	Ja
Oppsummering av grunnmur og fundament	TG-1
Det er registrert noen mindre sprekker i utvendig plate på ringmurselementer. Dette har ikke noen betydning for murens kvalitet/funksjon og er kun estetisk.

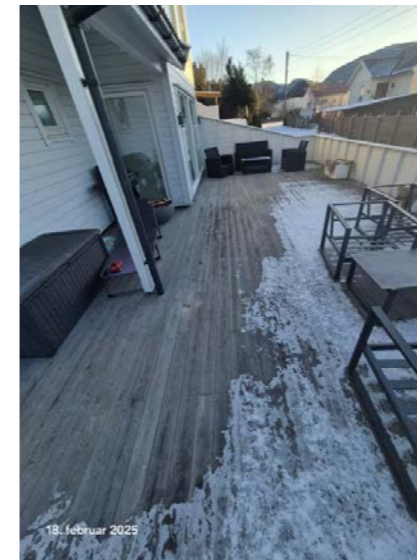
6.3 Balkong, terrasse, platting

Terrasse med std. terrassebord.

Type	Terrasse
Terrasse på bakkeplan.	
Er det gjennomført arbeider etter opprinnelig byggeår?	Ukjent
Er det synlig tegn på skjevheter/konstruksjonssvikt?	Nei
Er det tegn på sopp/råteskader i treverk eller skader i betong?	Nei
Er det krav til rekkverk?	Nei
Er balkong / terrassen teknet?	Nei
Oppsummering av balkong, terrasse, platting	TG-1
Normal slitasje. Noe grønske. Normalt vedlikehold må påregnes.

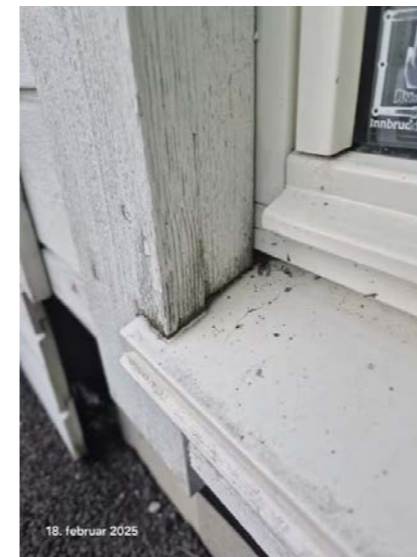
6.4 Vinduer og dører

Påbegynnende råteskade på listverk og utforing, på grunn av manglende lufting.

Beskrivelse	
3-lags glass, vinduer og dører er i god stand.	
Er det gjennomført arbeider etter opprinnelig byggeår?	Ukjent
Er det påvist punkterte eller sprukne glass?	Nei
Er det påvist værslitte karmen, fuktskader eller råteskader?	Nei
Er det ved stikkprøver registrert avvik ved åpne/lukkemekanismen?	Nei
Er det påvist avvik ved utvendig tetting som beslag, vannbord, og omramming?	Ja
Oppsummering av vinduer og dører	TG-2
Listverk og foring utvendig er satt rett på vannbord under vindu. Her bør det være en spalte, slik at luft kommer til og eventuelt vann kan renne ut. Feilen gjør at sopp og råte kan oppstå.	
Anbefalte tiltak / ytterligere undersøkelser anbefales	
Luftespalte mot vannbord bør etableres.

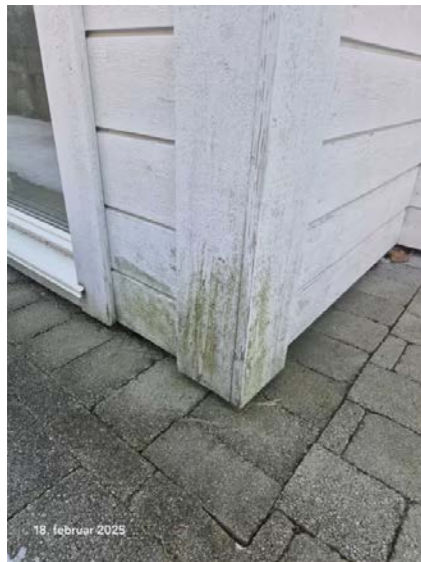
6.5 Yttervegger

Noe grønne finnes.
Normal vask og vedlikehold av fasade må påregnes.

Type fasade	Liggende kledning
Liggende kledning av std. dobbelfalsede bord. Hvitmalt.	
Er det gjennomført arbeider etter opprinnelig byggeår?	Ukjent
Er det påvist skjevheter/riss/sprekker/setninger?	Nei
Er det påvist fuktskade/sopp/råte eller slitt overflate?	Ja
Er det liten eller ingen lufting av kledningen?	Nei
Er det manglende musetetting i nedkant av kledning/plater?	Nei
Oppsummering av yttervegger	
Kledning er i god stand, og har normal slitasje. Noe grønne stedvis. Normalt vedlikehold må påregnes. Det ble ved stikkprøver ikke gjort avvik på musetetting.	
TG-1

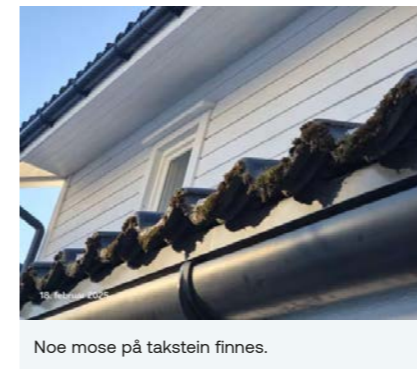
6.9 Taktekking

Noe mose på takstein finnes.

Type tekking	Takstein
Sort takstein.	
Inspisert fra	Fra bakken
Er det gjennomført arbeider etter opprinnelig byggeår?	Ukjent
Er det skader på takstein, mosegroing, buler i papp, rust eller bulker i plater?	Ja
Er det synlige avvik på beslag/inndekning rundt pipe og andre takgjennomføringer?	Nei
Har tekkingen nådd en alder som gir økt risiko for skader eller følgeskader?	Nei
Oppsummering av taktekking	
Normal slitasje. Noe mose på takstein stedvis.	
TG-1

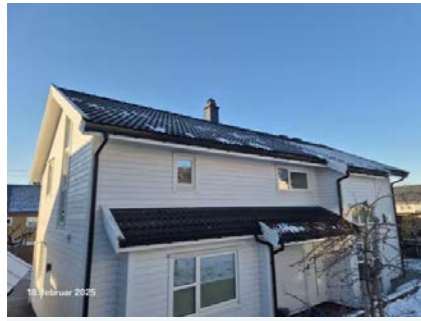
6.10 Utstyr på tak

Snøfangerer på tak mangler.

Er det krav til snøfanger?	Ja
Er det manglende og/eller feil/skader på snøfanger?	Ja
Er det krav til stige for adkomst feier?	Ja
Er det manglende stige/adkomst for feier og eller skader på stige?	Nei
Oppsummering av utstyr på tak	TG-3
Snøfangerer mangler.	
Anbefalte tiltak / ytterligere undersøkelser anbefales	
Snøfangerer må etableres.	
Utbedringskostnader	10 000 - 50 000

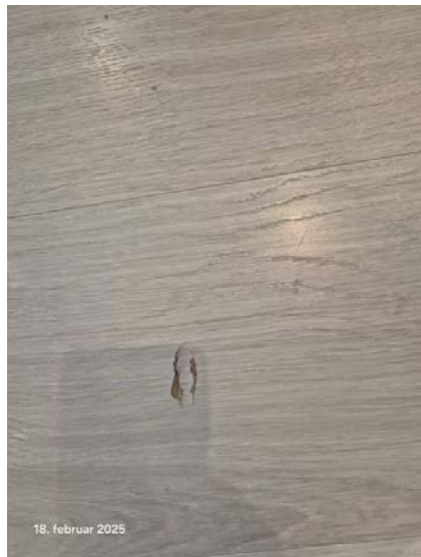
6.11 Etasjeskille og gulv på grunn

Skade i laminat på kjøkkenet.

Type	Trebjelkelag
Bjelkelag med trebjelker. Gips i himling, og laminat/flis på gulv.	
Er det påvist nedbøy, skjevheter eller svikt i etasjeskille/gulv?	Nei
Oppsummering av etasjeskille og gulv på grunn	TG-2
Normal slitasje på overflater. Overflater er i generelt god stand. Laminat på kjøkkenet har en skade.	
Anbefalte tiltak / ytterligere undersøkelser anbefales	
Skadet laminat bør utbedres. Kan fikses lokalt.

Skadet laminat bør utbedres. Kan fikses lokalt.

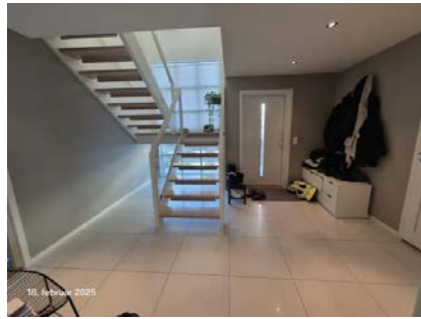
6.15 Trapp

Beskrivelse	
Åpen trapp med glassrekkverk.	
Er det manglende rekkverk?	Nei
Er høyden på rekkverk under 90cm?	Nei
Er åpninger i rekkverk over 10cm?	Nei
Er åpninger mellom opptrinn over 10 cm?	Nei
Mangler håndløper i trappeløp?	Nei
Er det påvist andre avvik utover normal slitasje?	Nei
Oppsummering av trapp	TG-1

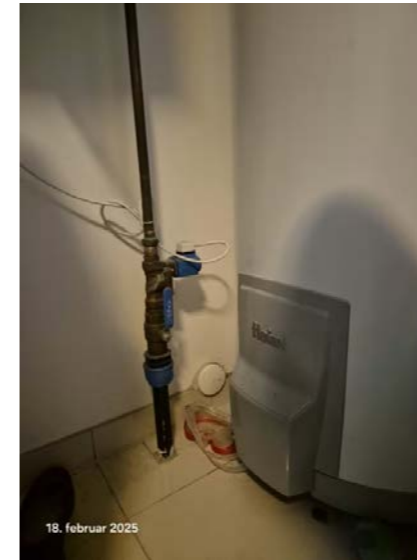
6.17 Vannledninger

Merking av stoppekran mangler.

Type anlegg	Rør i rør system
Er det utført arbeider på anlegget etter byggeår?	Ukjent
Er det etablert fordelerskap?	Ja
Er det manglende vannstoppesystem i tilknytning til, eller manglende avrenning til sluk/avløp fra fordelerskap?	Nei
Har vannrør nådd en alder som gir økt risiko for skader eller følgeskader?	Nei
Er det manglende isolering av vannrør hvor det er risiko for frost eller kondens?	Nei
Er det registrert tegn til lekkasjer eller skader på vannrør?	Nei
Er det redusert vanntrykk ved prøving av to tappesteder samtidig?	Nei
Er det manglende tilgjengelighet til stoppekran?	Nei
Er det dårlig funksjon på stoppekran?	Ikke kontrollert
Oppsummering av vannledninger	TG-2
Stoppekran er ikke tydelig merket.	
Anbefalte tiltak / ytterligere undersøkelser anbefales	
Merking av stoppekran må etableres.

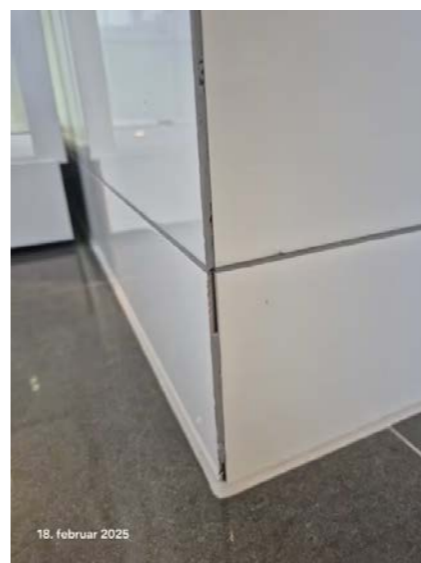
6.23 Våtrom: Bad 2.etg.

Sprekk i fug på utvendig hjørne.

Beskrivelse av overflate	
Flis på vegg og gulv. Gips i tak.	
Er det gjennomført arbeider etter opprinnelig byggeår?	Ukjent
Er det påvist avvik i krav om høydeforskjell på tettesjikt/fall til sluk?	Ja
Er det fare for at lekkasjevann fra installasjoner i rommet ikke når sluket?	Nei
Er vindu eller dør plassert i våtsone (utsatt for vannsprut)?	Nei
Er det gjennomføringer i vegg/tak mot kald sone?	Nei
Er det registrert riss, sprekker i fuger, bom (hulrom) under flis?	Ja
Er det påvist tegn på sopp/råteskader/fuktskader på overflater eller skadedyr?	Nei
Er det registrert knirk i gulvet?	Nei

Sprekk i fuge på utvendig hjørne. Gulvet er tilnærmet flatt på hele badet, ikke tilstrekkelig fall mot sluk. Det er imidlertid 2 sluk på gulvet, og ved eventuell vannlekkasje, vil vann etter all sannsynlighet renne ned i slukene uten at vann finner veien ut av baderommet.
Anbefalte tiltak overflater
Sprekk i fug bør utbedres. Fall mot sluk må etableres for å tilfredsstille dagens krav til våtrom.

Sprekk i fuger bør utbedres.
Fall mot sluk må etableres for å tilfredsstille dagens krav til våtrom.

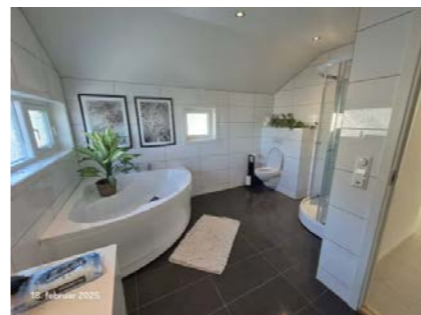
Oversikt-bilde.
