# Toppleilighet med solrik balkong!

# Tilstandsrapport

# gnr. 10, bnr. 229, snr. 7

## 3-ROMS LEILIGHET I 3. ETASJE MED BALKONG

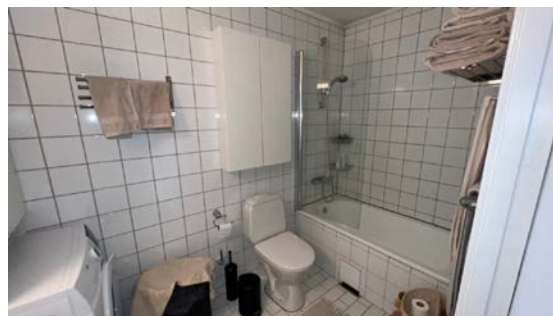
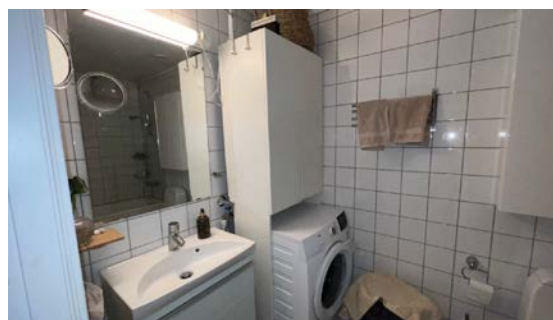
- Våtrommet må totalrenoveres. Alle forhold med tettesjikt, våtsone, sluk m.m. må dokumenteres.

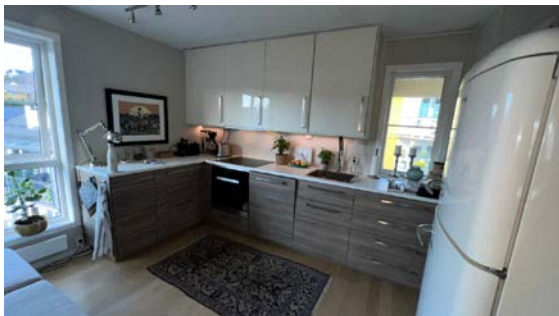
Kjøkkenet holder en normal standard og fremstår som vedlikeholdt.  
Kjøkkeninnredning med glatte, folierte fronter.  
Laminat benkeplate med nedfelt kum i rustfritt stål.  
Belysning via lyslist under overskap.  
Glatte, malte veggflater over benkeplaten.  
Kjøkkenet har opplegg for platetopp, stekeovn, oppvaskmaskin og frittstående kjøleskap.

Det ble rutinemessig søkt etter fukt på typisk fuktutsatte steder med fuktindikator (Protimeter SM) på befaringen og det var ingen indikasjoner på fukt.

Ingen avvik registrert ut over normal forventet bruksslitasje.  
Tilstandsgrad satt ut fra helhetlig vurdering av rommet og innredning.

Det bør installeres vannstopper med sensor og magnetventil samt en komfyrvakt for økt sikkerhet og forebygging av skader.

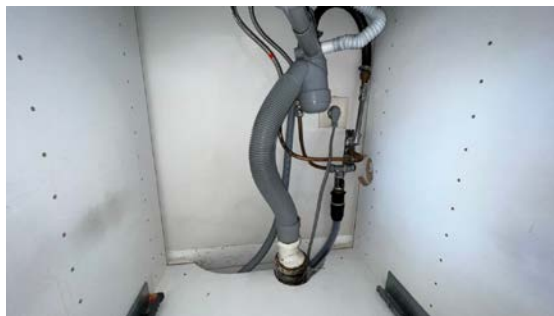
Det er ikke monter lekkasjevarsler med vannstopppventil på kjøkken.  
Kravet kom i 2010 og gjelder også ved rehabilitering/utskifting av eldre boliger. Kravet gjelder for rom som har vanninstallasjoner, men mangler sluk eller vanntett gulv

- Det er ikke behov for utbedringstiltak siden anlegget fungerer i dag, men ut ifra alder kan skader plutselig oppstå på eldre anlegg.
