**Trivelig og innholdsrik halvpart av  
tomannsbolig med attraktiv  
beliggenhet i Villaveien**

# Tilstandsrapport - NS 3600

## Villaveien 29 a 3660 Rjukan

Rapport kode: 679604  
Opprettet: 14.07.2025  
Utskrift: 15.09.2025

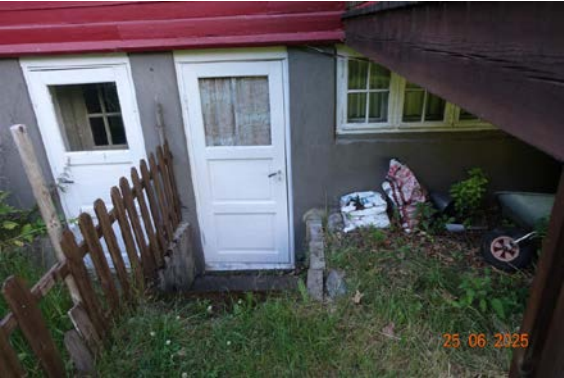
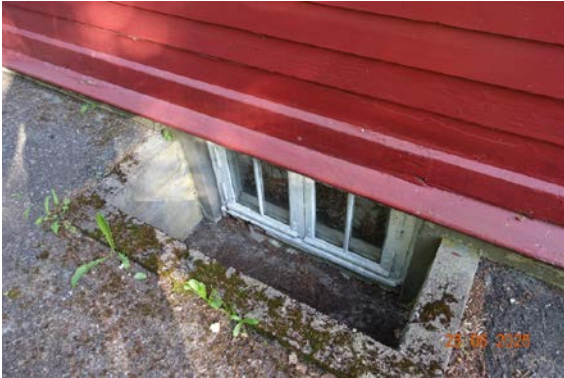
| Tomannsbolig | |
|---|---|
| TG 2 | <b>Grunnmur</b><br>Grunnmur av stein/betong solid tykk grunnmur, deler av grunnmur er tildekket med fyllmasser på yttersiden, innvendig i kjeller er det noen dele av kjeller tildekket med malt panelte flater, andre deler i kjeller av malte overflater. Det er registrert avskallinger og antydning til noen fukt forstyrelser på innvendige overflater. |

Det er ved befaring ingen fukt registrert innvendig på grunnmur, grunnmuren er tildekket med maling innvendig. Det er registrert noen mindre punkter med avskallinger i malt flate, det vil være normalt med noen fukt forstyrelse / saltutslag på grunnmurer som ikke er drenert. Det foreligger ingen opplysninger om utførte tiltak med drenering av grunnmuren.

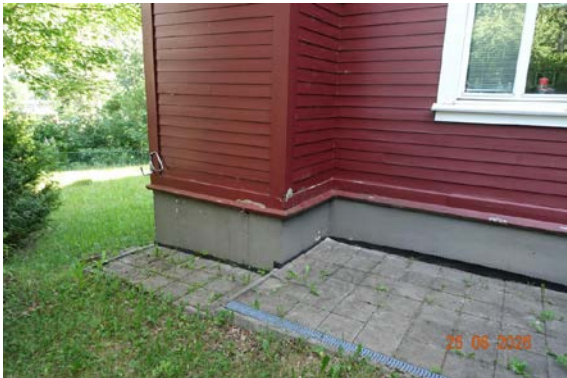
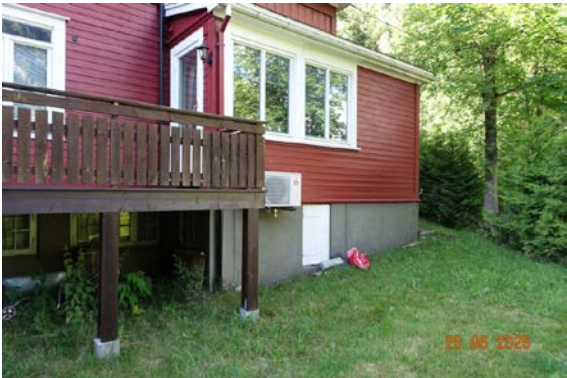
Bilder

Terrenget er noen skrånet fra bygningen, terreng ved hoved inngangen er dels flatt/ skrånet med noe nedsenket lyskasser. Veien gjennom området som tilsier fare for vann oppsamlinger fra skrånet terreng ved større nedbørsmengder og snø smeltinger. Det er oppsatt støttemur mot skrånet terreng

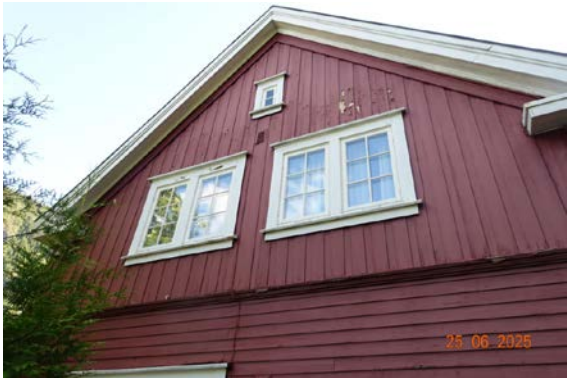
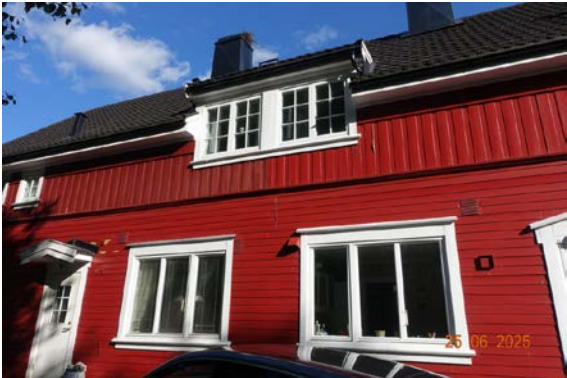
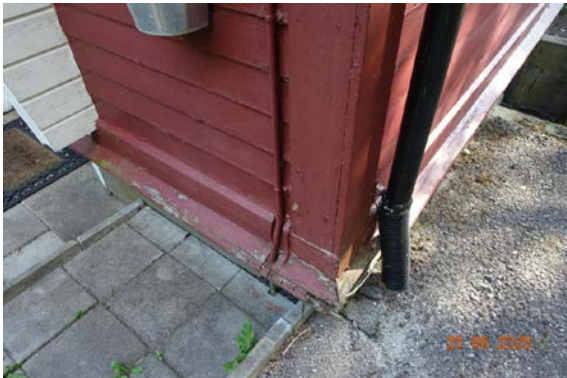
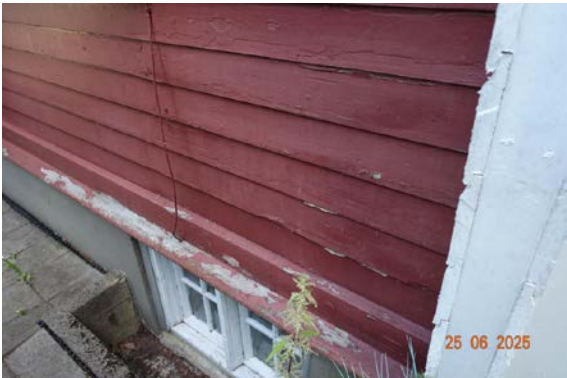
Det antas oppbyggelse av planke-reisverk oppbygget med flere lag papp, luftte spalte i ut-lektinger som danner en godt fungerende konstruksjon fra da tidens byggeskikk. Det er normalt ikke isolasjon i disse typer konstruksjoner. Det er stort avvik fra dagens krav til isolasjon og tetthet som er konkludert i rapporten.

Det er registrert malt liggende og stående kledning med malte overflater, det er registrert dels større avskalling i malte overflater, noen punkter på vannbord mot grunnmur med råteskade, noen skader generelt på kledning registrert, det kan være noen spredte råteskader enkle steder på utvendig fasade. Det må forventes noen sprekker og slitasje med skader gjennom til fra år 1920. Øvre del av gavel-veggen registrert med avskalling og slitt maling, dette kun sjekket fra bakkenivå. Det er registrert noen slitt vannbor, belistninger og overgang mur til vegg-konstruksjon enkle steder.

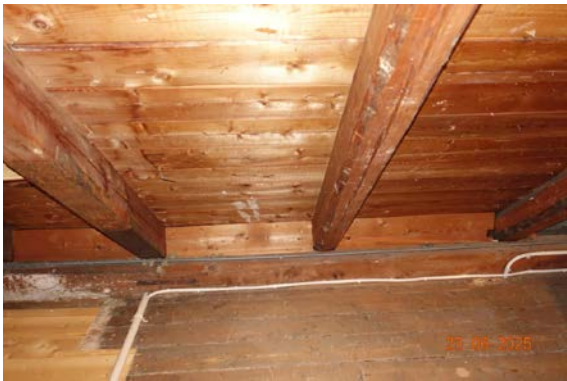
Takkonstruksjon

Det er registrert noen kondens merker på taktroen enkle steder, det antas noen stille stående luft sirkulasjon inne på loft som har dannet noen kondenseringer gjennom tid. Ved befaring var det ingen fukt registrert på loftet.

Takkonstruksjonen er over 100 år som tilsier att det må forventes noen punkter med slitasje. Det er konkludert stort avvik fra dagens TEK17 Krav til konstruksjoner.

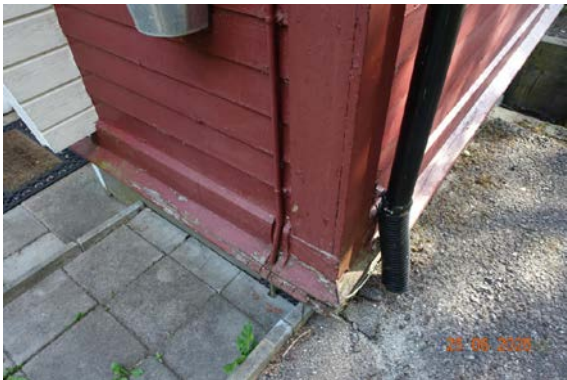
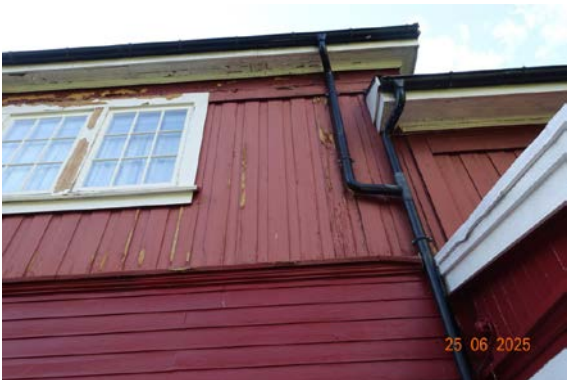
Bilder

Takrenner med nedløp og blikk til tak er registrert av nyere årgang, det er tilordnet avrenning med tilkoblet drens-slange i bakke for bort ledning av vann

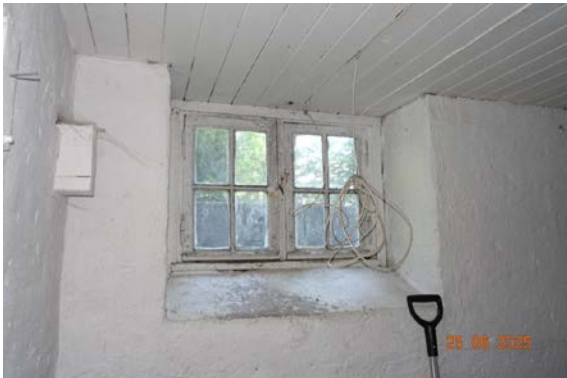
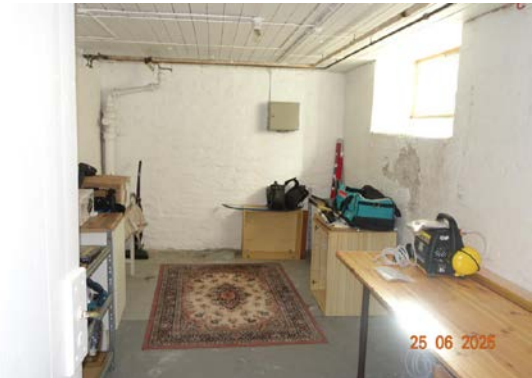
Bilder

Betong støpte gulv tildekket med malte overflater, det er registrert noen ujevne gulv overflater, noen mindre punkter med salt utslag gjennom gulv overflaten som indikerer noen fukt forstyrrelser, gulv fra byggetiden er ikke sikret med dampsperre som forhindrer fukt forstyrrelser i gulv overflater.

Vegger fra byggetiden er ikke vann sikret med drenering papp og kan være i faresone noen fukt forstyrrelser, det er ved befaring ingen registrert fukt gjennomslag i vegger, men noen avskallinger og antydning til salt-utslag som indikerer fukt forstyrrelser over tid. Overflater i kjeller med malte vegg overflater.

Kjeller vinduer av enkle eldre smårutet glass.

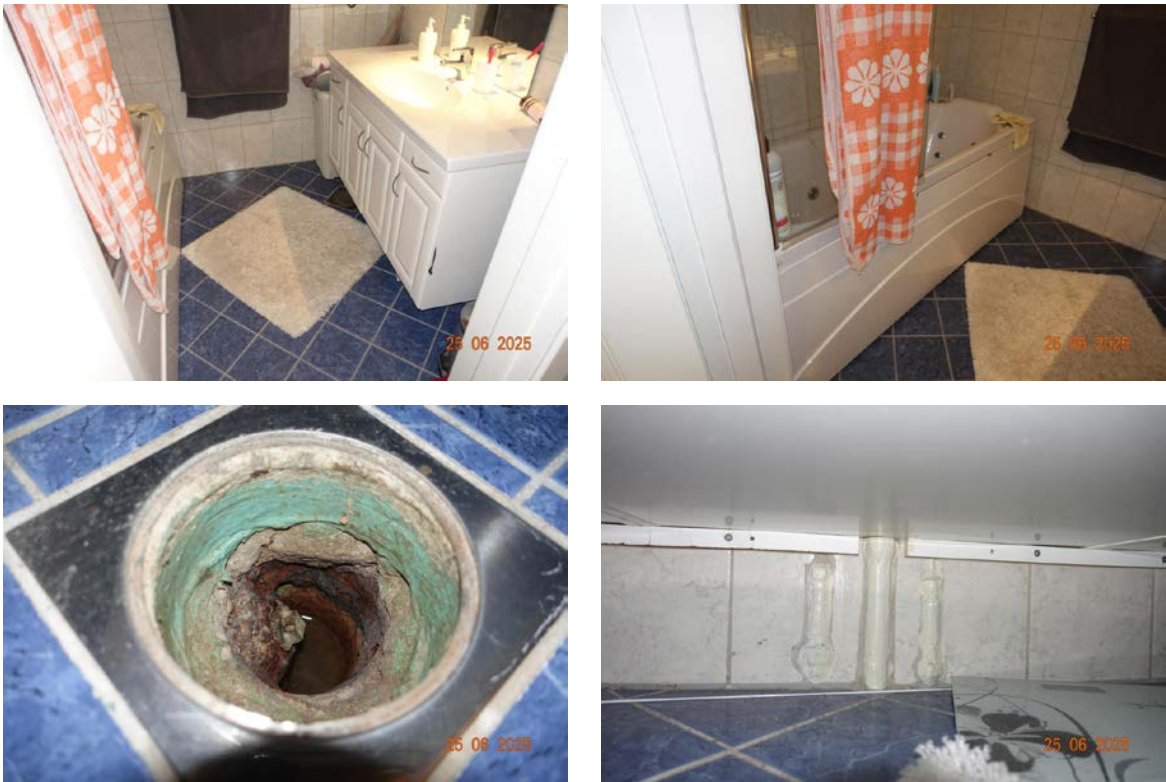
Badet er registrert med ukjent oppbyggelse anslått før år 1997. Det er registrert avvik fra dagen krav til våtrom som tilsier forsiktig bruk av baderommet.

Estimert kostnad: 300 000,-  
Kommentar til estimert kostnad:  
Anslått pris på utbedringer av badet opp til dagen våtroms krav.

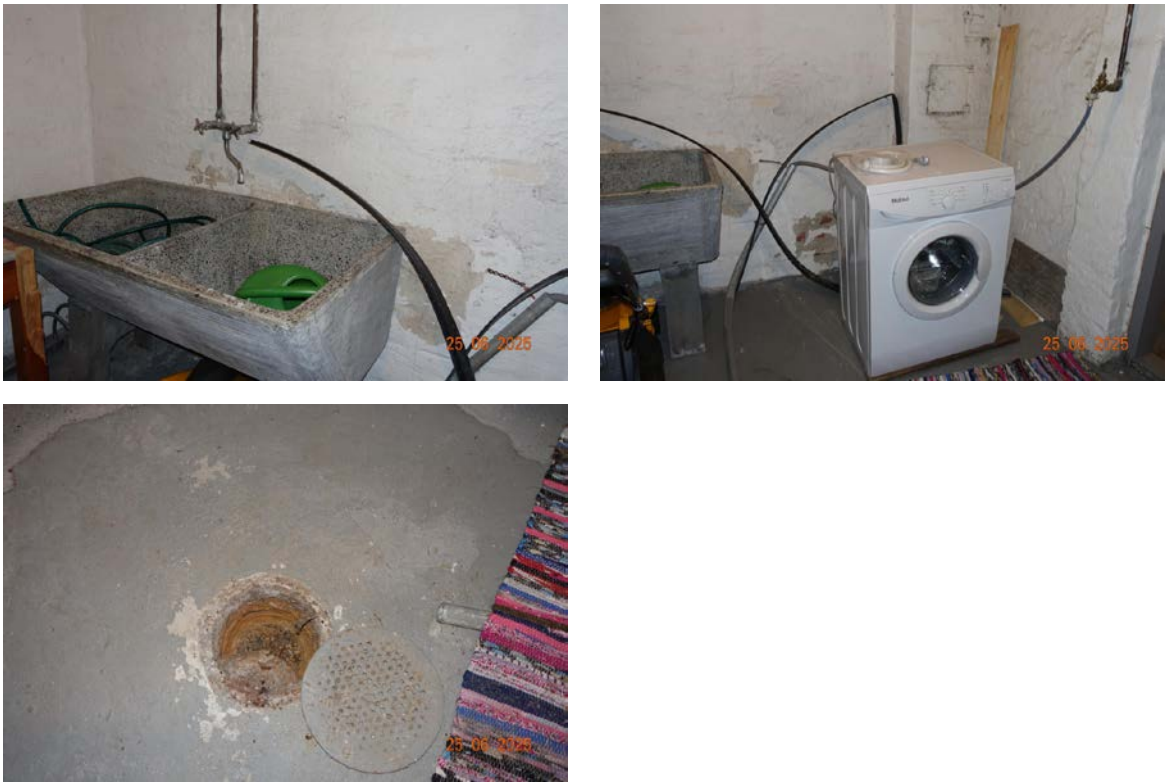
Vaskerommet er oppbygget anslått fra byggetiden 1920 etter da tiden kunnskap, det er store avvik fra dagen krav til vaskerom med tetthet med membraner. Det er registrert eldre sluk løsning i gulv.

Det er ikke mulig med kontroll av konstruksjonen pga murvegger.

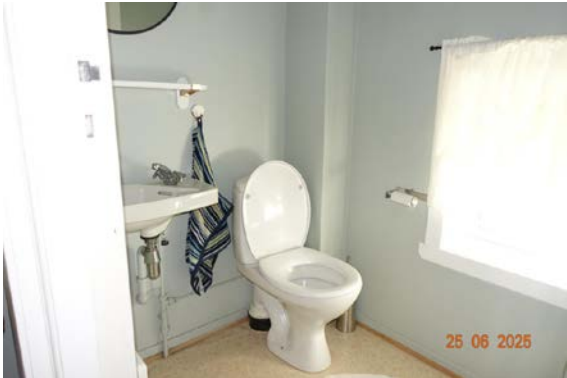
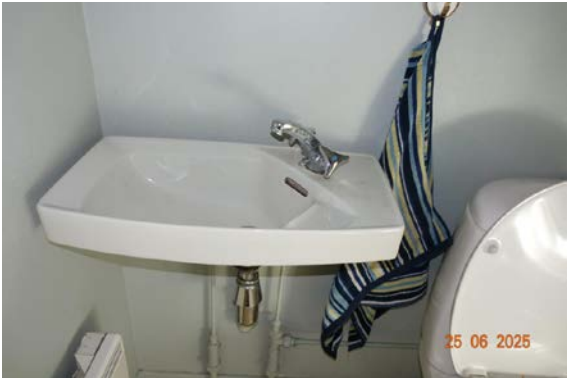
Bilder

Oppvarming av rommet med vegghengt panelovn.

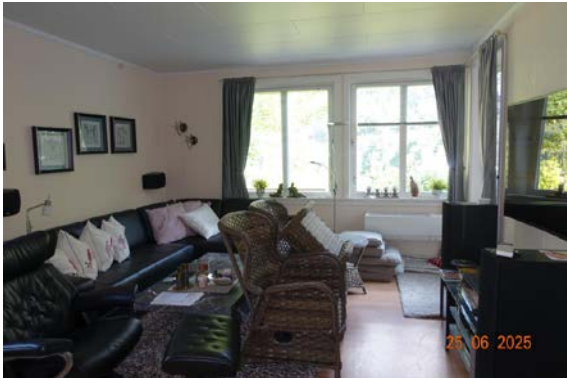
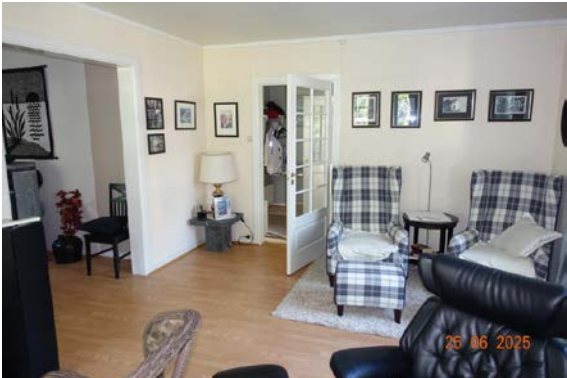
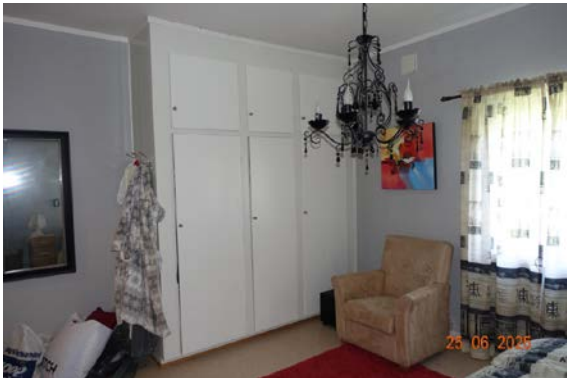
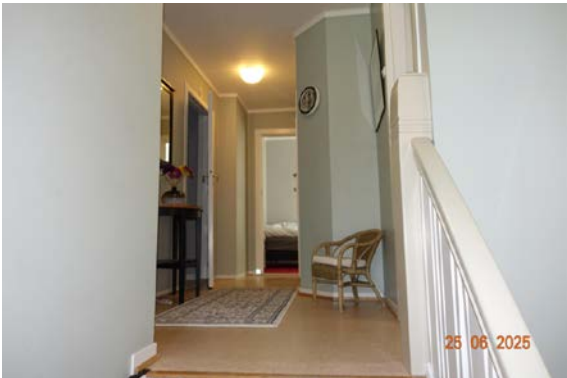
Bilder

Innvendige overflater ut fra alder og betrakte registrert godt ivare tatt med nyere overmalte flater, det er registrert noen punkter med løs tapet som forventet.

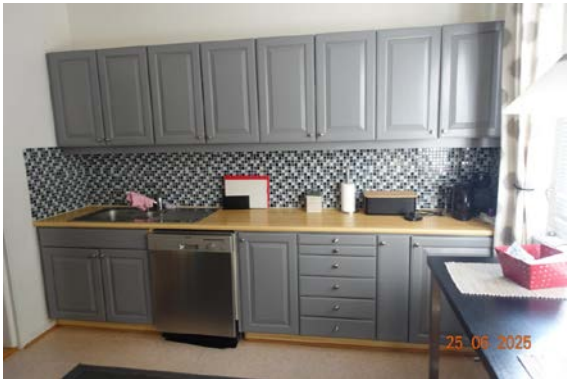
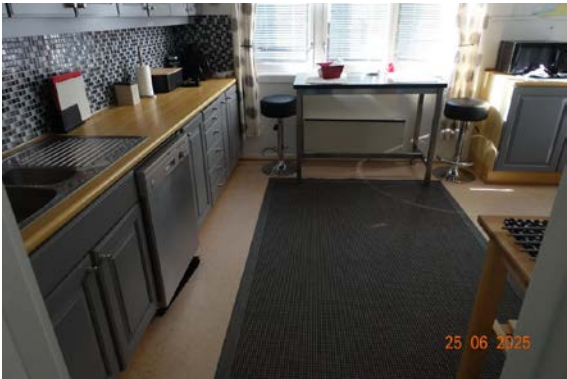
Bilder

**Innredning**  
Kjøkken innredningen er av nyere årgang med tilfredsstillende skaper. Innredningen er målt med høyde fra gulv til kjøkkenbenk på 88 cm.

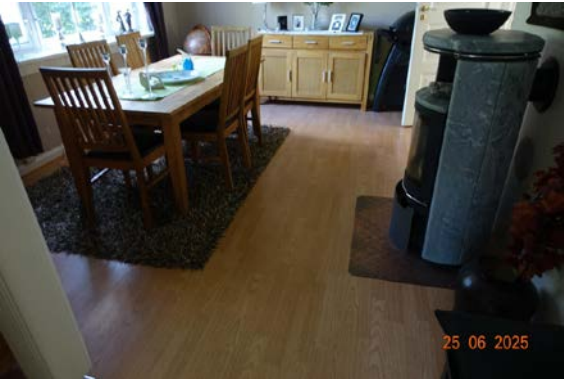
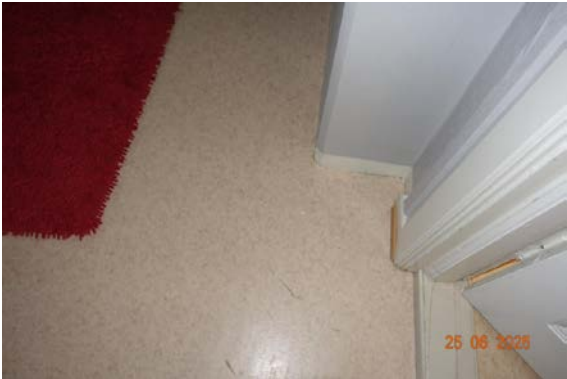
**Etasjeskiller**  
Det er utført nivellering av innvendige gulv overflater. Hoved-etasjen er funnet kun med mindre avvik. Gulv overflater i andreetasje er funnet med noe avvik på gulv nivå / skjevhet på hele lengde flaten fra 10-15 mm. Noen bruker-merker registrert.

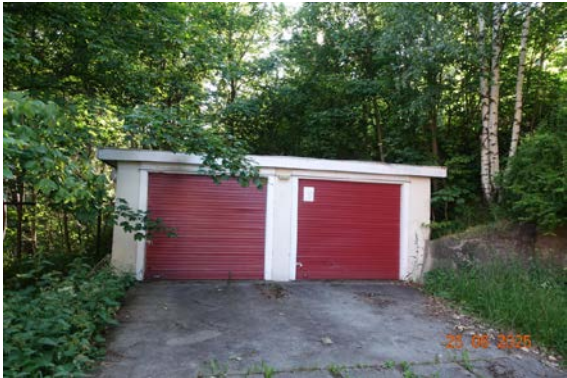
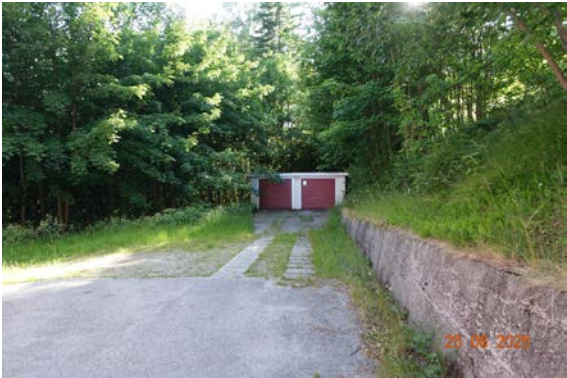
Bilder

Garasjen er registrert oppført med murvegger, plassbygget tak tekket med papp, kjøreport av type vippeport. Garsjen er utvendig registrert med slitasjer, garasjen er ikke sjekket innvendig da det ikke var tilgang befaringsdag. Det er registrert behov for oppgraderinger av bygningen. Eierforhold er ukjent.

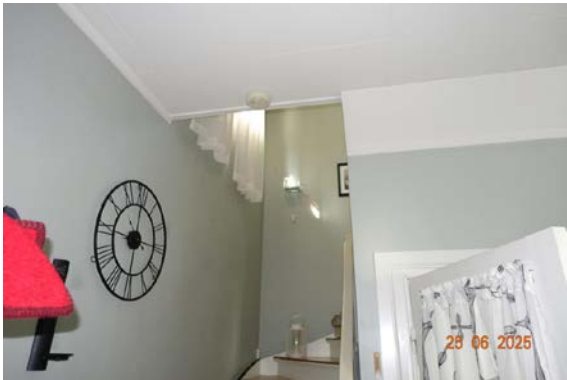
Bilder

Helhetsvurdering av det branntekniske anlegget  
Bolig tilfredsstillr røykvarslere og slukke apparat.
