**Prisant.:** Kr 4 590 000,-  
**Omkostn.:** Kr 116 140,-  
**Total ink omk.:** Kr 4 706 140,-  
**Selger:** Tor Inge Danielsen

**Salgsobjekt:** Enebolig  
**Eierform:** Eiet  
**Byggeår:** 1984  
**BRA-i/BRA Total** 208/248 kvm  
**Tomtstr.:** 854.6 kvm  
**Soverom:** 5  
**Antall rom:** 4  
**Gnr./bnr.** Gnr. 610, bnr. 431  
**Oppdragsnr.:** 1411260090

# Betydelig oppusset enebolig m/ hybel - Dobbel garasje - Terrasse og hagedel - Solrikt

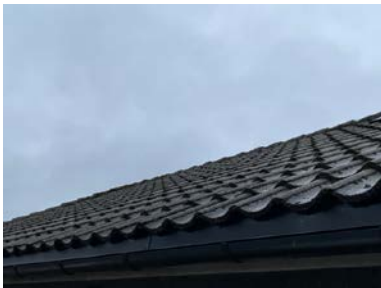
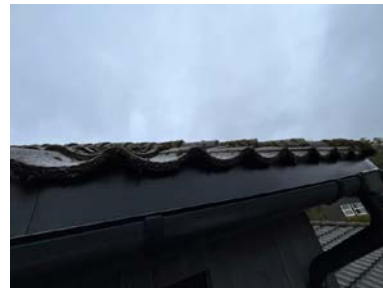
Det er fuktmerker i undertaket. Fuktmerker er normalt på eldre bygg, det er ikke unormalt at det ved mye nedbør eller snø kommer vann inn på undertaket.

Eldre taktekkning og undertak krever jevnlig kontroll og vedlikehold. Det bør påregnes utskiftning av undertak og taktekkning på sikt som følge av alder og naturlig slitasje. Systematisk vedlikehold og utbedring av skader ved behov kan forlenge takets gjenværende levetid.

Bytte takstein ved behov da det ved knekte stein er fare for vann på undertaket og fukt/råte i underliggende konstruksjoner.

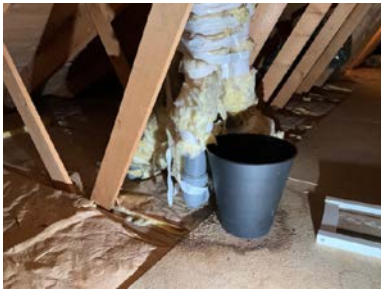
Eldre merker, ny pipehatt er montert.

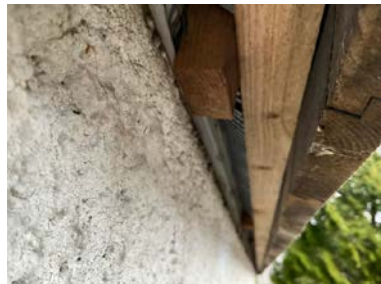
Lufting registrert.

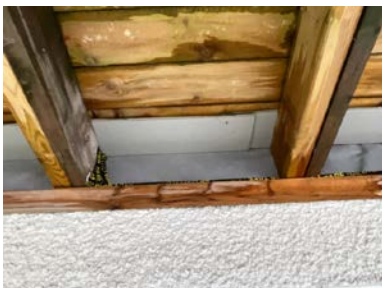
Panel må monteres.

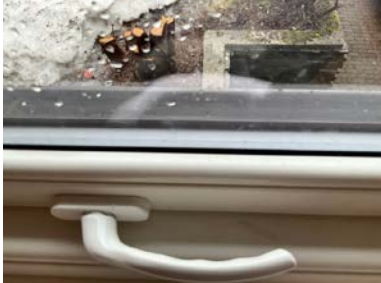
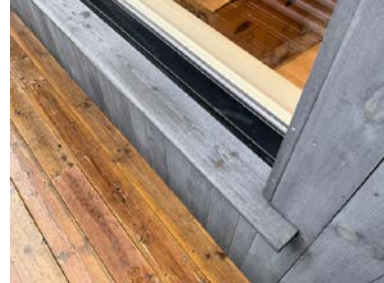
## Vinduer - eldre

- Karmene i vinduer er slitte og det er sprekker i treverket.
- Tilstandsgrad 2 gis når bygningsdelen har vesentlige avvik. Bygningsdelen skal enten ha feil utførelse, en skade eller symptomer på skade, sterk slitasje eller nedsatt funksjon. Graden gis når bygningsdelen trenger vedlikehold eller tiltak i nær fremtid. Graden skal også brukes når delen er gammel og det er grunn til å varsle om faren for skader på grunn av alderen, eller når det er grunn til å overvåke delen spesielt på grunn av fare for større skader eller følgeskader.

Vinduer av eldre dato er mer utsatt for vanninntrenging og kald trekk. Fare for punktering da isolerglass har oppnådd hele sin levetid.

- Det må påregnes noe vedlikehold og at enkelte vinduer må skiftes ut.

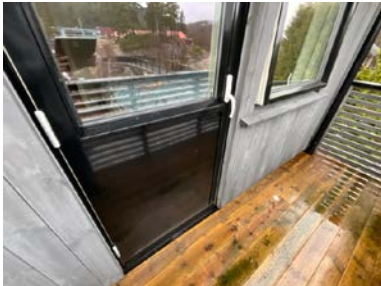
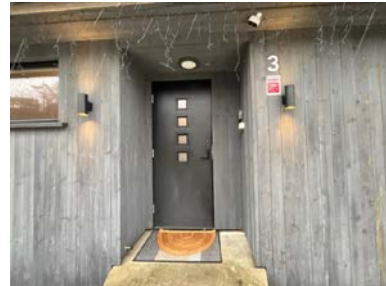
## TG 2 Dører - eldre

- Karmene i dører er værslitte utvendig og det er sprekker i trevirket.
- Tilstandsgrad 2 gis når bygningsdelen har vesentlige avvik. Bygningsdelen skal enten ha feil utførelse, en skade eller symptomer på skade, sterk slitasje eller nedsatt funksjon. Graden gis når bygningsdelen trenger vedlikehold eller tiltak i nær fremtid. Graden skal også brukes når delen er gammel og det er grunn til å varsle om faren for skader på grunn av alderen, eller når det er grunn til å overvåke delen spesielt på grunn av fare for større skader eller følgeskader.

Eldre tredører har redusert teknisk og funksjonell standard som følge av alder og normal slitasje. Over tid kan dette medføre svekket tetthet, deformasjoner i dørblad/karmer, redusert isolasjonsevne og økt luftlekkasje. Slitasje i overflatebehandling kan også gi økt risiko for fuktopptak og videre nedbrytning av treverket dersom vedlikehold ikke følges opp.

Forholdet representerer et aldersrelatert avvik, og ytterligere forringelse må påregnes.

Det anbefales jevnlig vedlikehold, herunder overflatebehandling, kontroll av tetningslister, justering av hengsler og beslag samt utbedring av eventuelle lokale skader. Utskiftning må påregnes på sikt som følge av alder og naturlig slitasje.

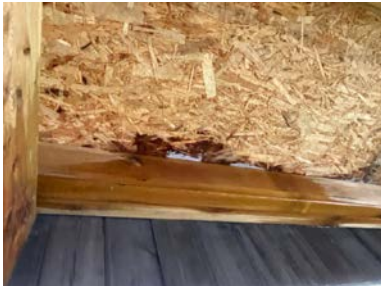
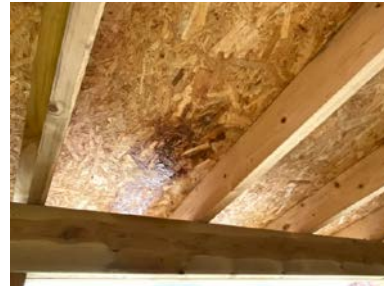
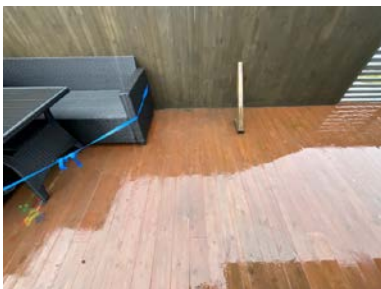
Vannansamling på dekke og lekkasje i tekkingen under terrassebordene.

Hull i tekkingen bør fikses før større skader utvikler seg i platene på undersiden. Tilstandsgrad 2 er satt da lekkasjen ser ut til å være av nyere dato og ikke enda har utviklet seg til skader på platene, bør fikses før skader oppstår.

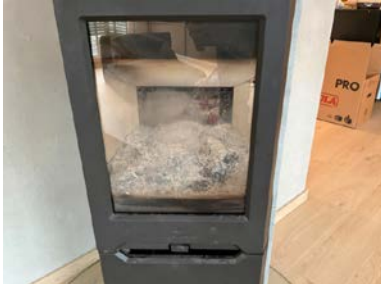
Ildsted av nyere dato.

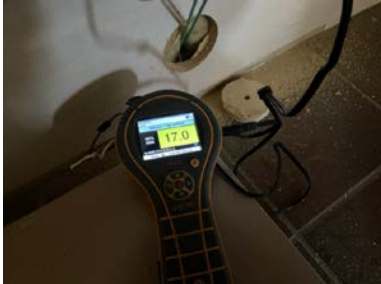
- Det er gjennom hulltaking påvist høyt fuktnivå inne i trekonstruksjonen i hulltakingen, men ikke påvist fuktskader i dette området. Høy luftfuktighet kan over tid føre til muggvekst eller sverting av materialer. Samtidig kan materialer og konstruksjoner bli ødelagt.
- Det er påvist indikasjoner på noe fuktgjennomtrenging inn i kjellermur.

17 vektprosent.

Konstruksjonen bør holdes videre under oppsikt med jevnlig kontroll av fuktforholdene. På bakgrunn av byggets alder og registrerte fuktindikasjoner bør det på sikt vurderes tiltak for å redusere fuktbelastningen mot grunnmuren, herunder oppgradering av drenering og utvendig fuktsikring.

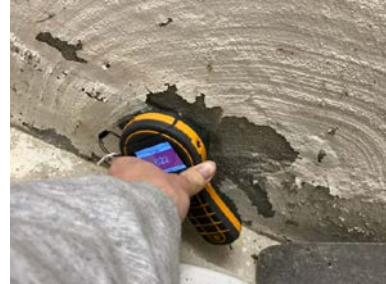
Økende mot gulvet.

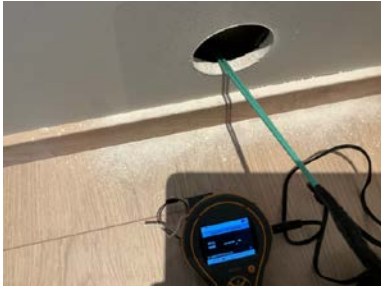
## UNDERETASJE > VASKEROM

Vegger med overflater av ikke fuktbestandige plater i våtsoner.

- Det er avvik:

For å lukke avviket må det monteres plater med fuktbestandige materialer og overganger og hull må tettes tilstrekkelig for vannsøl rundt rørgjennomføringer.

Overflaten bør holdes under oppsikt. På bakgrunn av alder og registrerte forhold må det påregnes oppgradering av gulvoverflaten ved fremtidig rehabilitering av rommet.

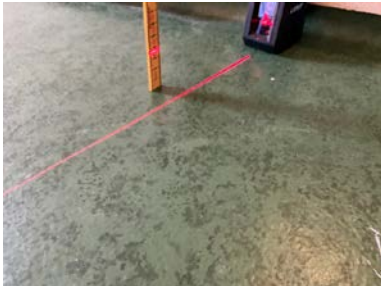
### Sluk, membran og tettesjikt

Alder på sluk og tettesjikt gir økt risiko for svikt i tetthet. Dersom tettesjiktet mister sin funksjon kan vann trenge ned i konstruksjonen og føre til fuktskader i underliggende materialer.

På bakgrunn av alder må det påregnes oppgradering av sluk og tettesjikt ved fremtidig rehabilitering av våtrommet. Inntil oppgradering utføres bør rommet brukes med normal aktsomhet og jevnlig kontroll av overflater og sluk.

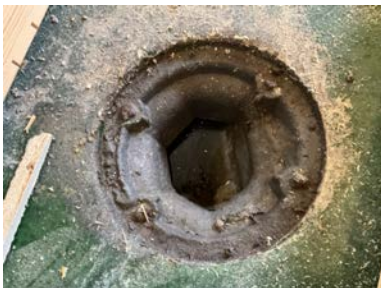
### Sanitærutstyr og innredning

- Dårlig ventilasjon på et våtrom kan føre til alvorlige konsekvenser som fuktskader og muggvekst.

Utilstrekkelig ventilering av våtrom gir fare for fuktskader/merker på vegger og tak.

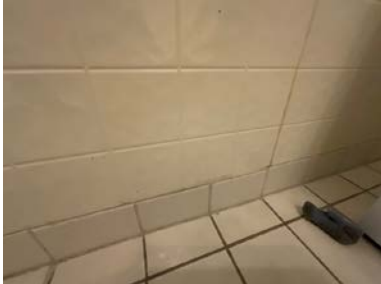
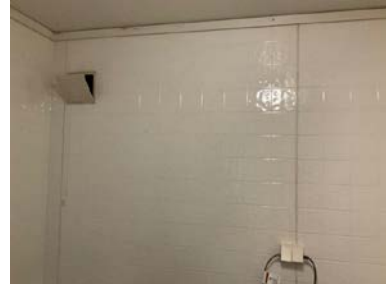
### TG 2 Overflater Gulv

Våtrom med flat utførelse betinger at det benyttes tett kabinett.

Ved eventuell renovering av våtrommet anbefales det å etablere tilfredsstillende fall mot sluk samt tilstrekkelig høydeforskjell mellom topp membran ved dørterskel og sluk i henhold til gjeldende anbefalinger.

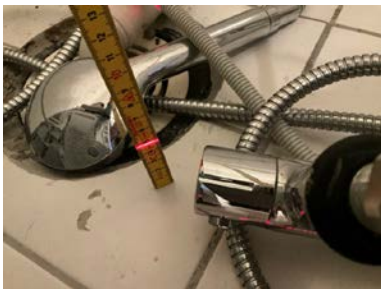
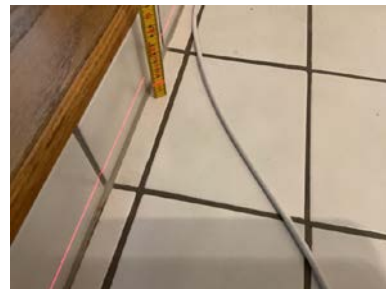
### TG 2 Sluk, membran og tettesjikt

- Uten membran/tettesjikt er det høy risiko for at vann trenger gjennom konstruksjonene og kan medføre fuktskader.
