Tilstandsrapport

Boligbygg med flere boenheter
-

Jernverksgata 2, 3674 NOTODDEN
-

Boligbygg med flere boenheter - Byggeår: 2023

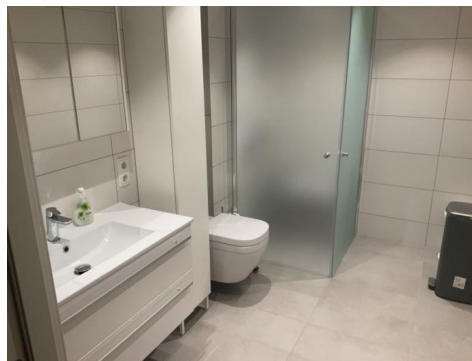
Bad.

Veggene har fliser. Taket er malt.

Gulvet er flislagt. Rommet har elektriske varmekabler. Fall mot sluk er målt til 60mm inkludert nedsenket gulv i dusjsonen.

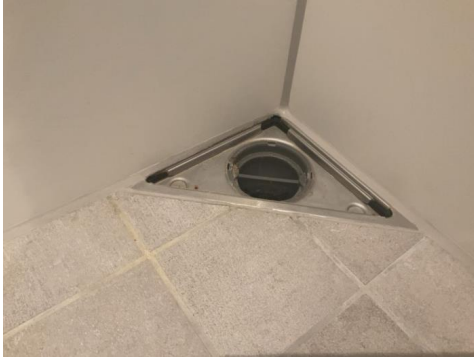
Det er plastsluk og smøremembran med ukjent utførelse.

Hjørnesluk i dusjsonen.

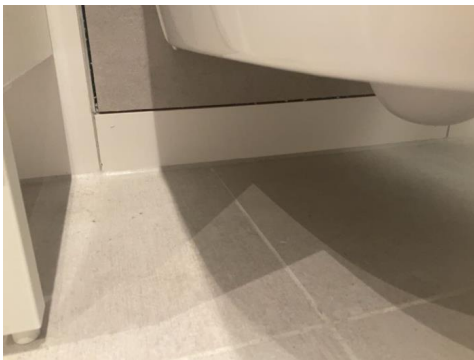
- Det er ikke påvist tilfredsstillende løsning for å synliggjøre lekkasje fra innebygget sisterner.

Manglende spalte under toalett.

- Det må gjennomføres ytterligere undersøkelser.

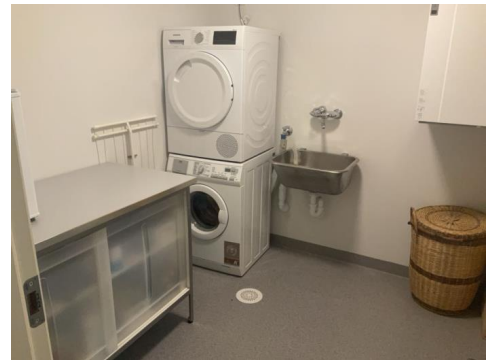
Vaskerom.

Gulvet har vinylbelegg. Rommet har ingen varmekilde. Fall mot sluk er målt til 8mm og det er en oppkant på belegg på dørterskel på 20mm. Fall fra dør mot sluk er 1:50.

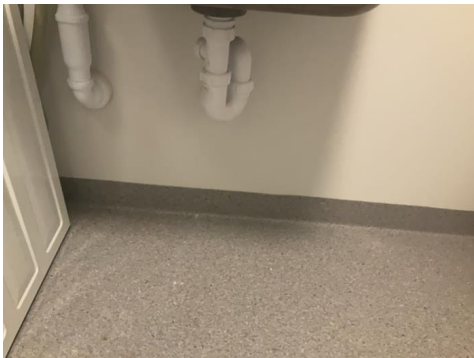
Det er ikke målt unormale avvik på målinger utført med fuktindikator. En eventuell lekkasje vil normalt synes på gipsvegger i tilstøtende rom.

Ingen fuktskjoler på vegg under vask.

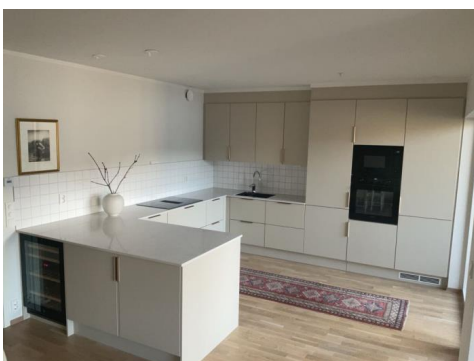
Kjøkkenet har JKE innredning med glatte fronter. Benkeplaten er av stein med nedfelt sort vask. Det er integrert kjøleskap, oppvaskmaskin, induksjonstopp, vinskap og stekeovn. Det er montert vannstoppsystem og komfyrvakt.

Kjøkkeninnredning.

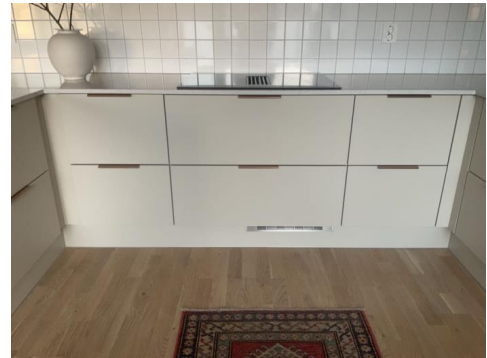
- Det er kun kullfilterventilator på kjøkkenet og heller ikke andre forserte/mekaniske avtrekksløsninger fra kokesonen.

Platetopp med avtrekk til kullfilter.

- Det er vanskelig å etablere andre løsninger.
