Kristofer Jansons vei 82, 5089 BERGEN

**Oppussingsklar og romslig 3-roms leilighet i høy 1.etg | Enden av blindvei | Stor altan | Nær Bybane og senter | Nyere peis**

# Tilstandsrapport

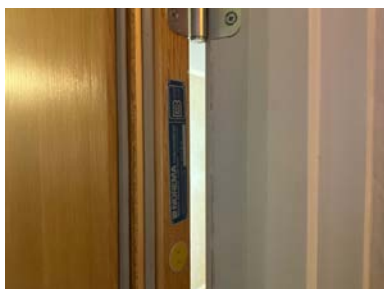
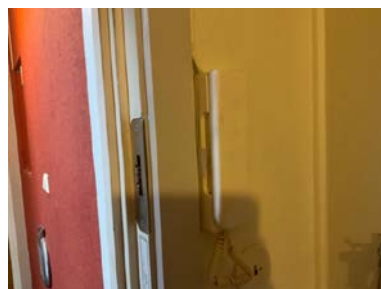
Finært entrédør med brannklasse B-30.  
Kikkehull og porttelefon.

Dør av eldre årgang.

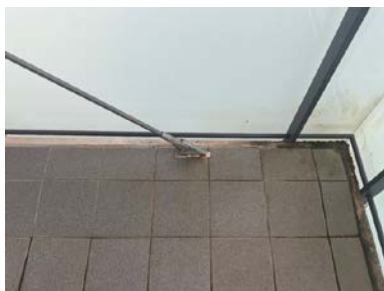
Noe rust på innfestninger.

a) minimum 1,20 m der nivåforskjellen er mer enn 10 m

b) minimum 1,00 m der nivåforskjellen er inntil 10 m.

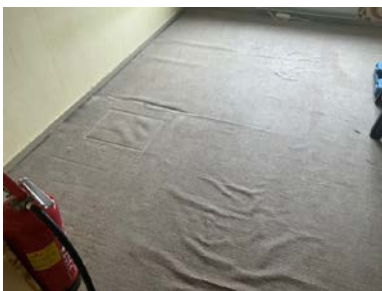
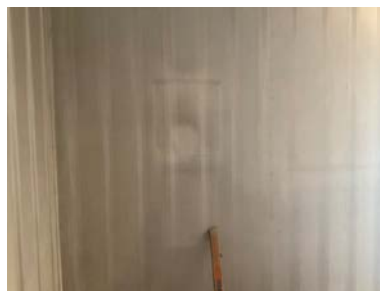
Overflater er en skjønnsmessig vurdering og TG er vurdert ut fra om det er skader/større slitasje på overflatene. Stedvis noe hakk og merker, hull i vegger etter bilder, misfarging på gulv etter tepper og lignende må forventes i en brukt bolig. Det ble ikke flyttet på tunge møbler etc.

- Det er påvist andre avvik:
- Overflater bærer preg av elde/slitasje.

- Andre tiltak:
- Det er påregnelig med oppgradering av overflater.

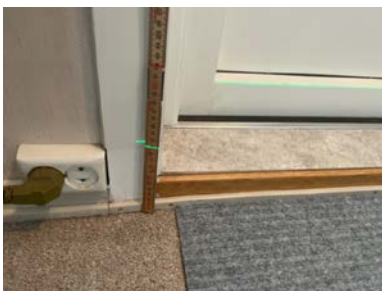
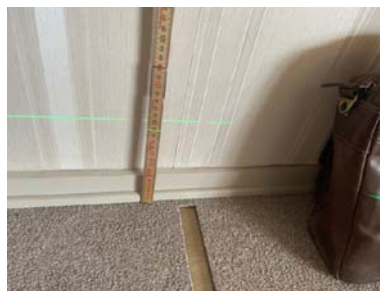
Etasjeskillere av betong.

- Det er målt høydeforskjell på mellom 15-30 mm gjennom hele rommet. Tilstandsgrad 2 gis med bakgrunn i standardens krav til godkjente måleavvik.
- Det ble ved stikkmålinger målt høydeforskjell på mellom 15-30 mm i kontrollerte rom i leiligheten. Størst avvik i stue hvor det ble målt mellom 0-20 mm. Tilstandsgrad 2 gis med bakgrunn i standardens krav til godkjente måleavvik.

- For å få tilstandsgrad 0 eller 1 må høydeforskjeller rettes opp. Det vil imidlertid sjelden være økonomisk rasjonelt som et enkeltstående tiltak i en bolig som dette. Dersom boligen en gang skal renoveres, kan man vurdere slike tiltak.

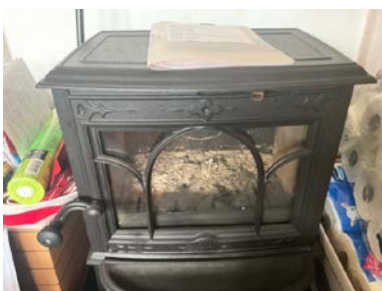
Ildsted:  
Vedovn med glassfront fra Jøtul, montert i stue.  
Rentbrennende type.  
Fra 2021.

Vurdering gjelder for synlige deler i leiligheten. Konf. borettslaget vedr. tilstand på pipe i forhold til evt. utførte eller planlagte oppgraderinger.

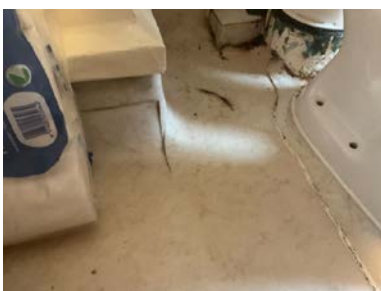
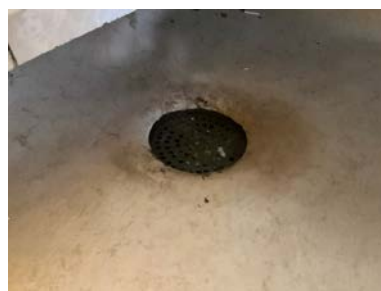
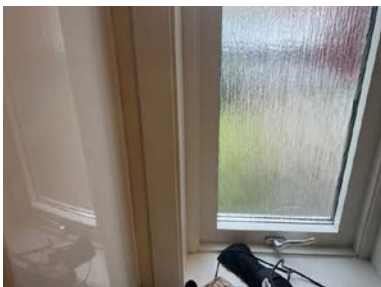
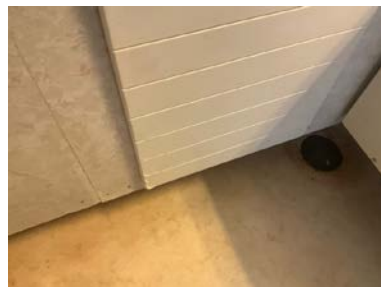
- Eldre sluk/tettesjikt hvor forventet brukstid er oppbrukt.
- Avvik i fallforhold.
- Fuktsvelling på baderomsmøbel.
- Vindu i dusjsone.
- Slitasje og utettheter i vinyl/belegg.
- Naturlig ventilasjon.

• Tilstandsgrad er satt på bakgrunn av alder på membran/tettesjikt/slukløsning og risiko for lekkasje og skader. Badet ansees som utdatert etter dagens krav. Det er derfor heller ikke gjennomført en detaljert tilstandsvurdering av hver enkel bygningsdel i rommet.

- For å oppfylle dagens krav til våtrom må det påregnes utgifter til oppgradering. Det anbefales også å skifte, vann- og avløpsledninger og sluk i forbindelse med en eventuell oppgradering. Dersom våtrommet har varmekabler bør disse skiftes ved oppgradering.
- Estimert omfatter utskifting til tilsvarende standard som i dag. Ved oppgradering med fliser må det påregnes en høyere kostnad. Merk at det kan forekomme avvik på estimat (grovt estimert).

**Kostnadsestimat: 100 000 - 300 000**

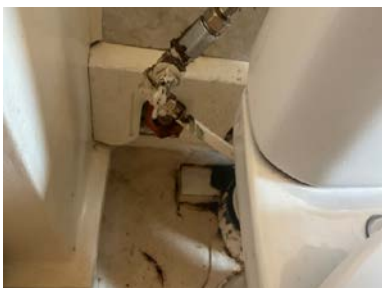
Vanninstallasjoner i rom uten sluk anbefales å utstyres med lekkasjesensor som stenger vanntilførsel ved en evt. lekkasje.

- I forbindelse med oppgradering av våtrom vil det være naturlig med utskiftning av rør.

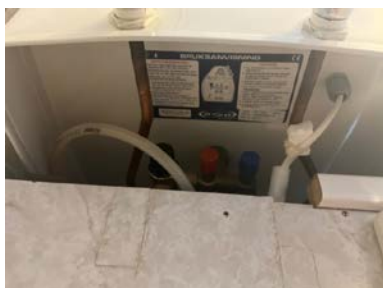
Synlige avløpsrør av støpejern/plast.

Årstall: 2010

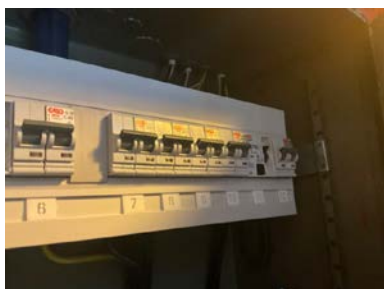
## 1 TG 2 Elektrisk anlegg

Merk at takstmann ikke har elektrofaglig kompetanse. Det anbefales å foreta en utvidet kontroll av el-anlegg ved eierskifte dersom dette ikke nylig er utført. Ved nærmere ettersyn av autorisert personell kan det forekomme avvik og kostnader til utbedring som ikke vil bli oppdaget ved en forenklet gjennomgang iht. NS3600 (forskrift til ny avhendingslov).
