# Tilstandsrapport

gnr. 34, bnr. 18, snr. 12

Befaringsdato: 13.01.2026

Rapportdato: 19.01.2026

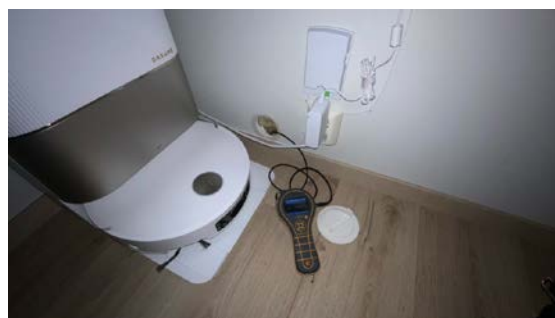
## 1. ETASJE > VASKEROM

- Det er vindu/dør med ikke fuktbestandige materialer i våtsonen (ved vask, dusj, badekar, osv.), løsningen eller byggematerialet er uegnet. Veggplatene tåler ikke fukt.

- Det må gjøres tiltak for å lukke avviket.

Veggene må fuktsikres.

Kostnadsestimat: Under 20 000
