## Nika Nasibi

**Salgsobjekt:** Eierseksjon  
**Eierform:** Eierseksjon  
**Byggeår:** 2005  
**BRA-i/BRA Total** 125/147 kvm  
**Tomtstr.:** 3872.6 m<sup>2</sup>  
**Soverom:** 3  
**Antall rom:** 5  
**Gnr./bnr.** Gnr. 34, bnr. 18  
**Snr.** 12  
**Oppdragsnr.:** 1501260001

# Tilstandsrapport

gnr. 34, bnr. 18, snr. 12

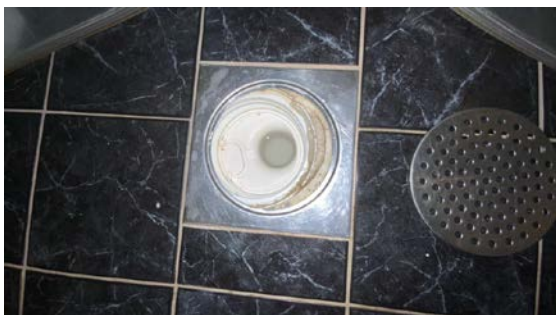
- Overvåk tilstanden jevnlig. For å få tilstandsgrad 0 eller 1 må tettesjiktet skiftes ut, men tidspunktet for når dette er nødvendig er vanskelig å si noe om.
- Det er ikke påkrevd med strakstiltak. Mer enn halvparten av forventet brukstid er oppbrukt for membranen.

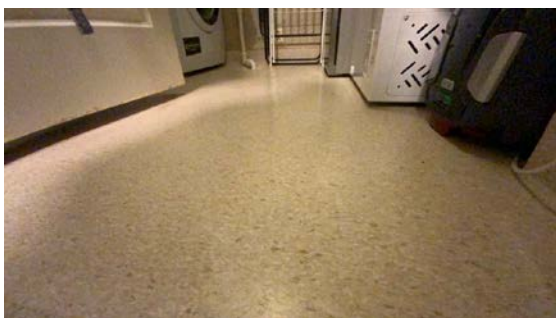
## 1. ETASJE > VASKEROM

### TG 2 Sluk, membran og tettesjikt

- Overvåk tilstanden jevnlig. For å få tilstandsgrad 0 eller 1 må tettesjiktet skiftes ut, men tidspunktet for når dette er nødvendig er vanskelig å si noe om.

Det er ikke påkrevd med strakstiltak. Mer enn halvparten av forventet brukstid er oppbrukt for belegget.

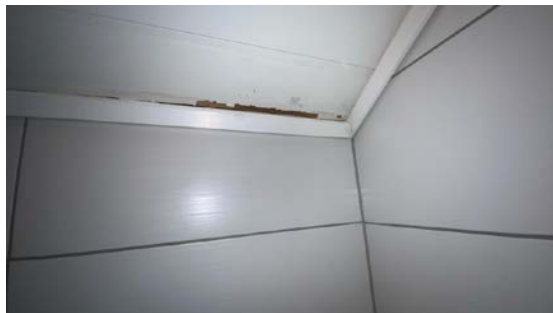
Fuktmerker i nedre del av skråtak, ved skittentøy sjakt. Det ble ikke registrert unormale fuktverdier.

Sameiet bør varsles. Det bør foretas kontroll på yttertak.
