Jacob bakars veg 4, 4340 BRYNE

**Innbydende og romslig  
3-roms leilighet.  
Sentrumsnær beliggenhet**

## 6. Hovedrapport

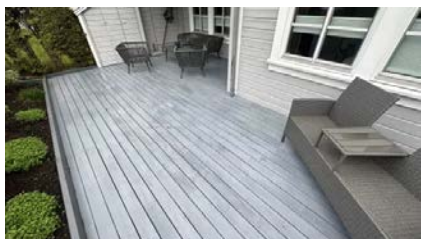
### 6.1 Balkong, terrasse, platting

| Type | Terrasse |
|---|---|
| Terrassebord montert i senere tid, god stand. Ukjent om underliggende konstruksjon er skiftet. Påregnelig normalt med noe nedbrytning/ujevnheter i treverk/konstruksjoner (søyler, bjelker og reisverk) som står i og nære terrenget. | |

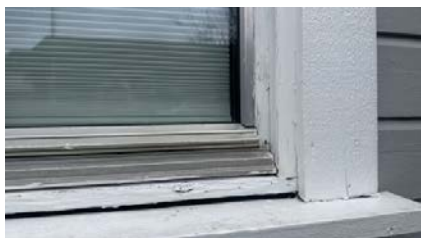
### 6.2 Vinduer og dører

Vinduer og dører fra byggeåret, nedbrytning/krakerling i overflater som er mye utsatt for sol og fuktighet.

| Beskrivelse | |
|---|---|
| Vinduer og dører med 2-lags glass. | |

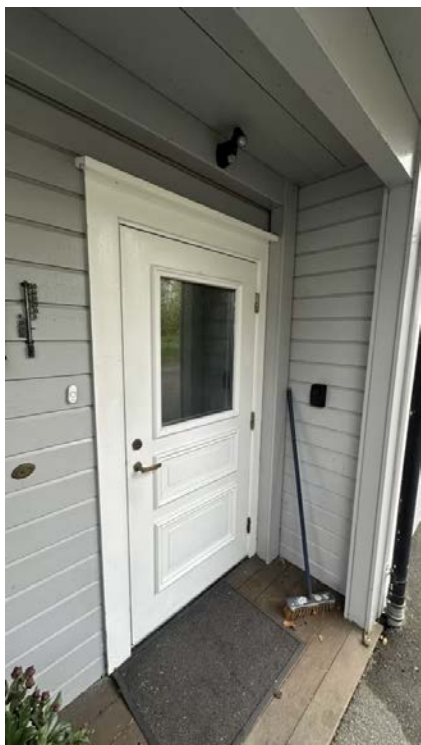
#### Oppsummering av vinduer og dører

TG-2

Vinduer og dører fra byggeåret, nedbrytning/krakerling i overflater som er mye utsatt for sol og fuktighet.

Smøring av hengsler og beslag generelt.

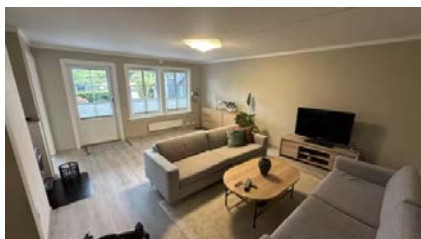
### 6.3 Etasjeskille og gulv på grunn

Ved enkel og vilkårlig nivellering registreres det høydeforskjell på mellom 0-12 mm avvik på total planhet i bolig.

Det er ikke registrert avvik som tyder på svekkelser i konstruksjonen.

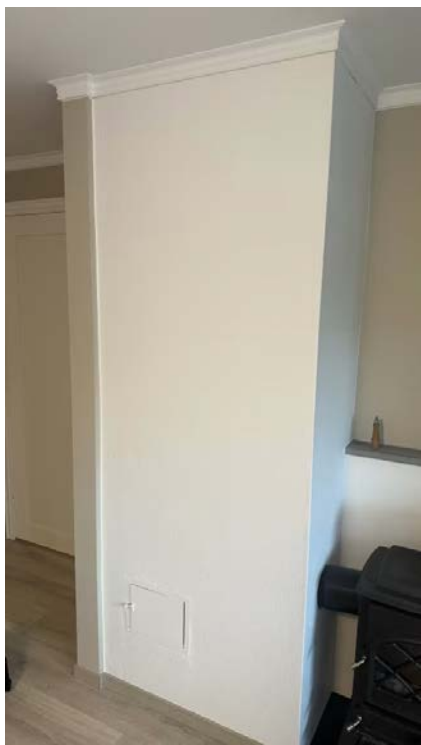
### 6.4 Ildsted/Skorstein innvendig i boligen

| Er det påvist avvik ved ildsted/feieluke/sotluke i forhold til avstand brennbart materiale? | Ja |

| Montere sotluke stein. | |

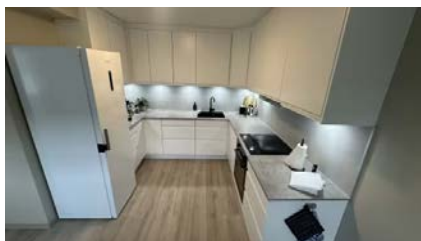
## 6.5 Kjøkken

| Er det påvist fukt /skader rundt vask/kjøleskap/oppvaskmaskin? | Nei |

| Er det registrert avvik på avtrekk? | Nei |

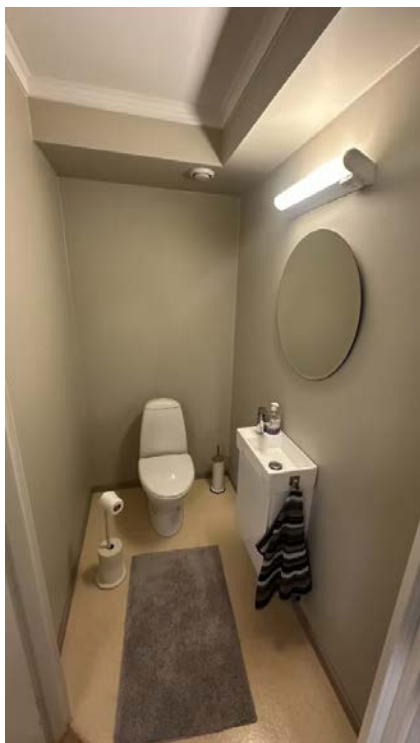
## 6.7 Toalettrom

| Er det påvist fukt/skader på toalettet? | Nei |
| Type ventilasjon | Mekanisk avtrekk |

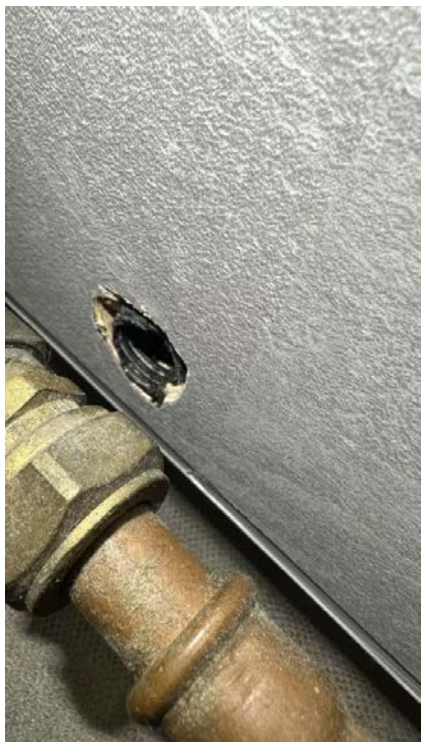
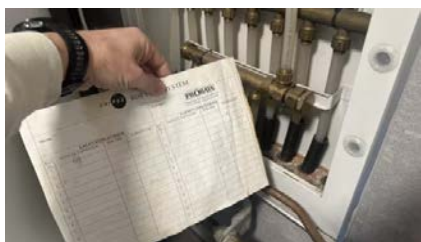
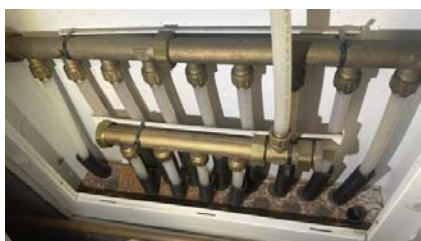
## 6.9 Vannledninger

TG-2

- Iring i bunn av fordelers skap for vann, ingen registrert lekkasje.
- Mangelfull merking i fordeler skap for vann.
- Stedvis iring på synlig kobberør og samlestocker for vann i skap.
- Drensrør til skap er ikke ført tilstrekkelig utenfor veggplate.
- Vannrør fra byggeåret har nådd en høyere alder og skader / lekkasjer kan oppstå.

Eldre vannledninger bør skiftes i forbindelse med fremtidig oppgradering av våtrom/kjøkken.

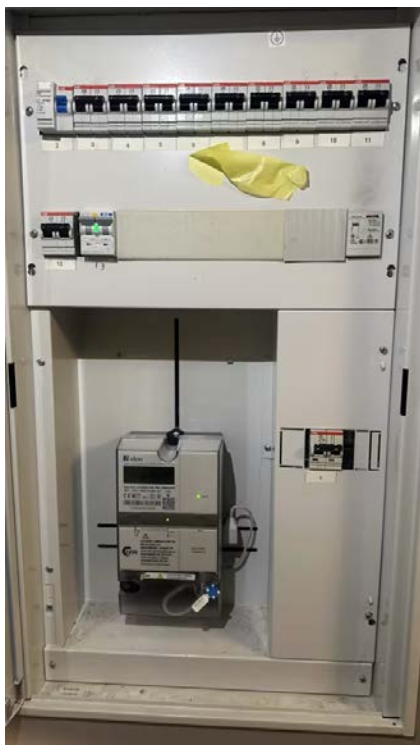
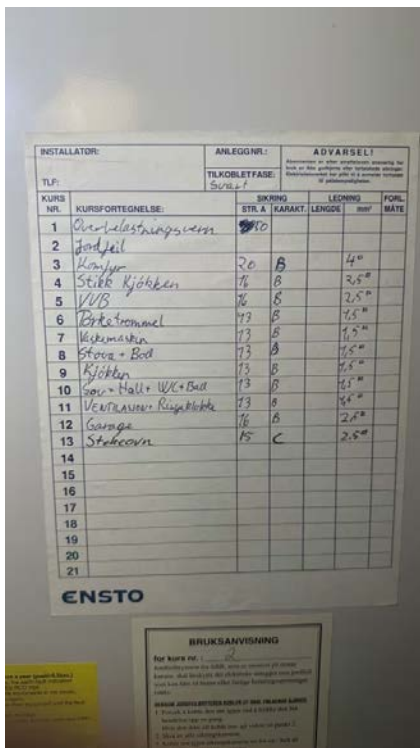
## 6.10 Elektrisk

Boligen har et eldre elanlegg uten dokumentasjon. Det anbefales el-kontroll i forbindelse med eierskifte.

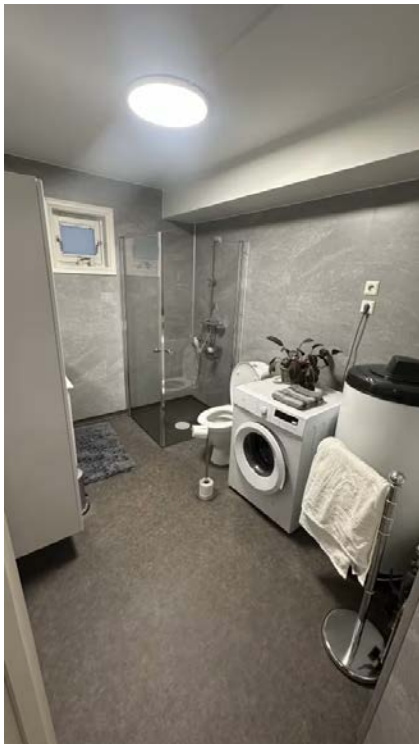
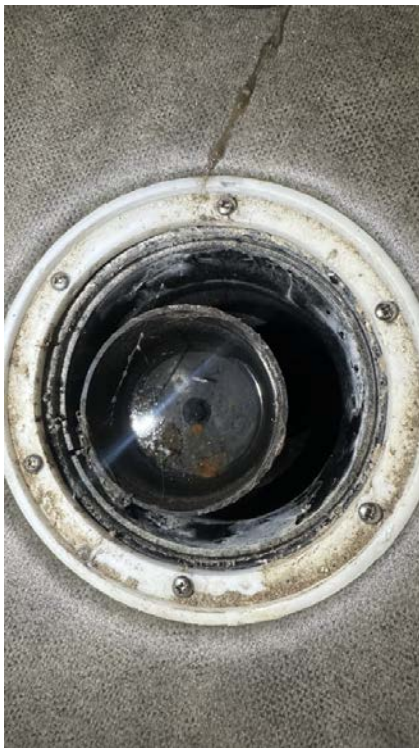
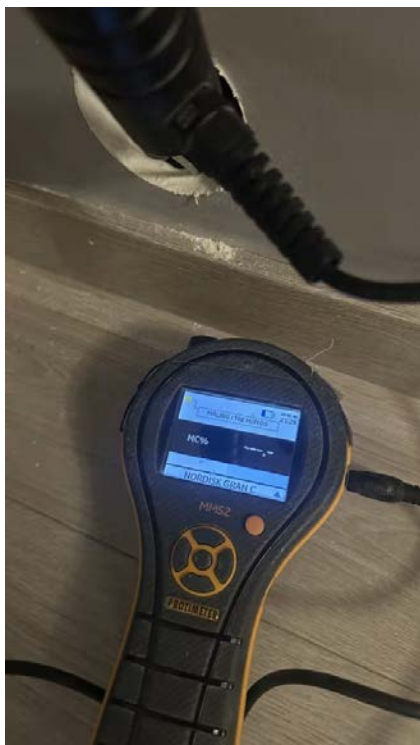
## 6.13 Våtrom: Bad/vaskerom

| Membran er ikke synlig ført under klemring. Manglende tilslutning kan føre til lekkasje. Ellers ingen spesielle merknader registrert på synlig opplegg. | |

| Drypplekkasje i overgang slange/dusjhode i dusjnisjen. "Treg" avrenning fra servant, vannlås kan med fordel rengjøres. | |
