Reichweins gate 3, 0254 OSLO

**Strøken, nyoppusset 2-roms med  
ypperlig beliggenhet | Klassiske  
detaljer | Takhøyde opptil 3,02m**

# Tilstandsrapport

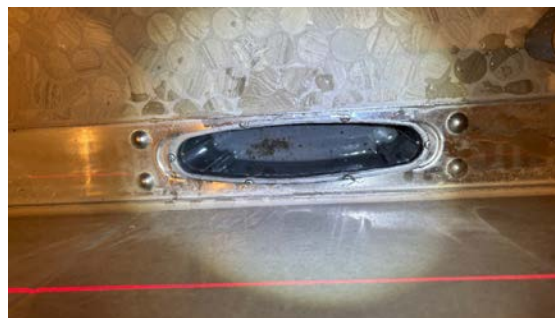
Til tross for avviket i fall/høydeforskjell til sluk, vil gulvet fortsatt kunne lede vann mot sluket, men med redusert effektivitet. Dette kan potensielt øke risikoen for vannansamling rundt sluket.

Det er slukrenne ved vegg i dusjsonen med mansjett i klemring.
