# Lys & pen 3-roms selveier med solrik balkong - Lekkert bad fra 2017 - Varmtvann og fyring

# Tilstandsrapport

# gnr. 11, bnr. 290, snr. 17

## 3-ROMS LEILIGHET I 2.ETASJE MED BALKONG:

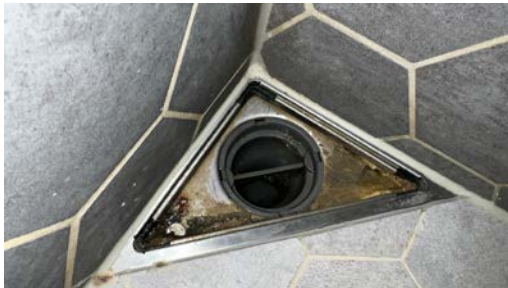
## 2. ETASJE > BAD

Det ble rutinemessig søkt etter fukt på typisk fuktutsatte steder (på innredning) med fuktindikator (Protimeter SM) på befaringen og det var ingen indikasjoner på fukt på befaringstidspunktet.

Det ble rutinemessig søkt etter fukt i badeveggen med fuktdetektor (Protimeter MMS 2) på befaringen, og det var ikke utslag utover normale verdier.

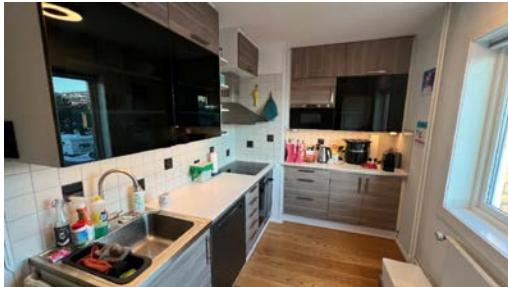
## 2. ETASJE > KJØKKEN

Ventilator med omluft (kullfilter) fjerner lukt og noe partikler, men leder ikke fukt og matos ut av boligen.

Det anbefales regelmessig vedlikehold og utskifting av kullfilter for å opprettholde funksjonen. Dersom man ønsker mer effektiv fjerning av fukt og matos, kan etablering av ventilator med avtrekk til det fri vurderes i forbindelse med oppgradering, i henhold til gjeldende TEK.

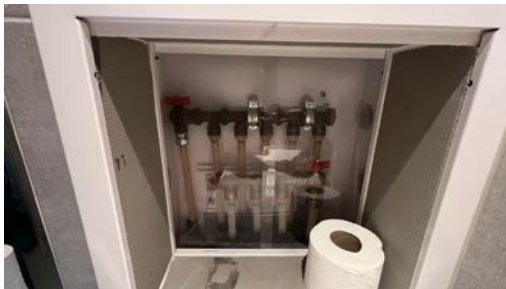
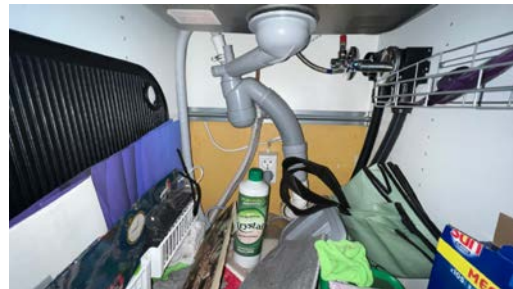
## ! TG 1 Avløpsrør

Interne og synlig avløpsrør i plast.
