# Aslakveien 13 B

# Tilstandsrapport

# gnr. 11, bnr. 290, snr. 17

## 3-ROMS LEILIGHET I 2.ETASJE MED BALKONG:

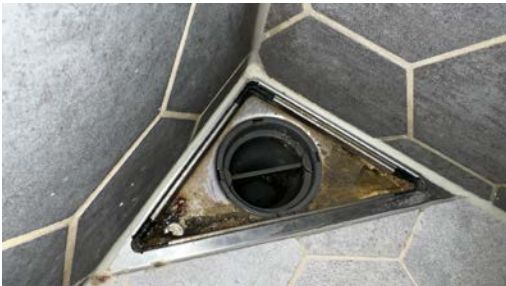
## 2. ETASJE > BAD

### TG 1 Sanitærutstyr og innredning

Det ble rutinemessig søkt etter fukt på typisk fuktutsatte steder (på innredning) med fuktindikator (Protimeter SM) på befaringen og det var ingen indikasjoner på fukt på befaringstidspunktet.

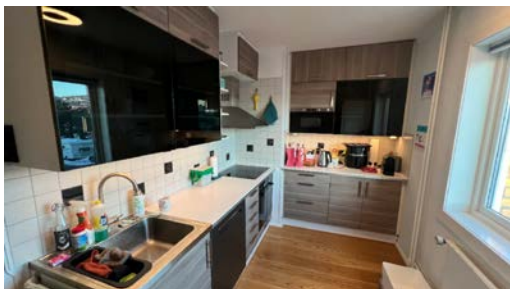
## 2. ETASJE > KJØKKEN

### TG 2 Avtrekk

Ventilator med omluft (kullfilter) fjerner lukt og noe partikler, men leder ikke fukt og matos ut av boligen.

Det anbefales regelmessig vedlikehold og utskifting av kullfilter for å opprettholde funksjonen. Dersom man ønsker mer effektiv fjerning av fukt og matos, kan etablering av ventilator med avtrekk til det fri vurderes i forbindelse med oppgradering, i henhold til gjeldende TEK.
