Blåstjerneveien 22, 1475 FINSTADJORDET

**Lekker og moderne 4-roms  
leilighet | P-plass m/El-lader |  
Sentralt | Bør ses!**

Tilstandsrapport

# Tilstandsrapport

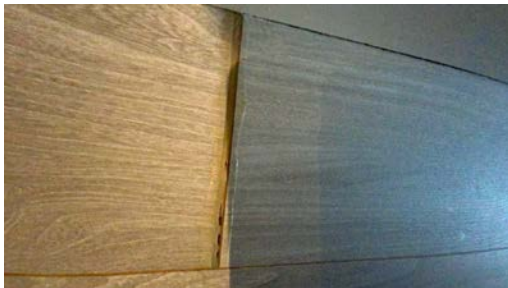
Det er viktig at denne skjøten er tett for å unngå skader på laminaten være seg fukt eller støtskader. Det kan være en mulighet å få banket hele rekken sammen fra yttervegg og bort til nevnte skjøt.

Slitasje på overflater har normalt lav konsekvensgrad, men kan påvirke estetikk og brukervennlighet. Ny eier vurderer selv behovet for oppgradering.
