Nordlykkja 4, 7350 BUVIKA

**Lekker funkisbolig fra 2018 med  
praktfull utsikt | Påkostede  
materialvalg | P-plass med  
elbillader**

# Velkommen til Nordlykkja 4!

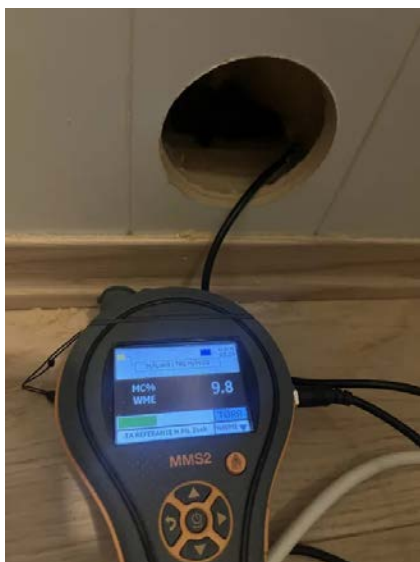
## 6.4 Rom under terreng

| Det er utført en visuell kontroll av tilgjengelige overflater, kombinert med hulltaking og bruk av fuktindikator. Undersøkelsen viser ingen tegn til skader. Påforede vegger mot terreng er imidlertid bygget med bruk av plastfolie som dampsperre. Dette øke risikoen for magasinerings av fukt med påfølgende skadeutvikling. TG 2. | |

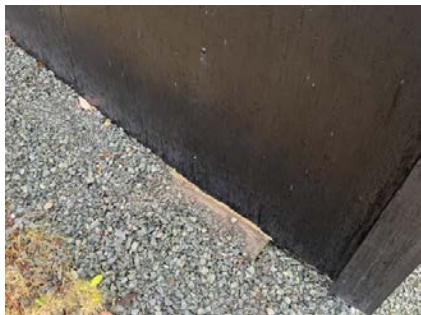
## 6.9 Yttervegger: Fasadeplater

Manglende lufting av fasadeplater.

| Type fasade | Fasadeplater |
|---|---|
| Det registreres manglende/dårlig lufting bak platene. Manglende eller dårlig lufting av kledning kan medføre fuktskader i veggen på grunn av sen uttørring av fukt i veggen som kan oppstå på grunn av inndriv av nedbør og kondensering. | |

Utvendig fasader fremstår uten skader eller behov for tiltak utover normalt vedlikehold. Det registreres manglende/dårlig lufting bak platene. Manglende eller dårlig lufting av kledning kan medføre fuktskader i veggen på grunn av sen uttørring av fukt i veggen som kan oppstå på grunn av inndriv av nedbør og kondensering. Anbefalte tiltak: Det bør foretas tiltak for å bedre lufting av konstruksjonen.
