Sletteløkka 38B, 0597 OSLO

**Pen og stilig, nyoppusset og moderne 2 roms selveier i 2 etg.
-Nytt bad og kjøkken i 2022 - Stor innglasset balkong**

Tilstandsrapport

Befaringsdato: 22.03.2025

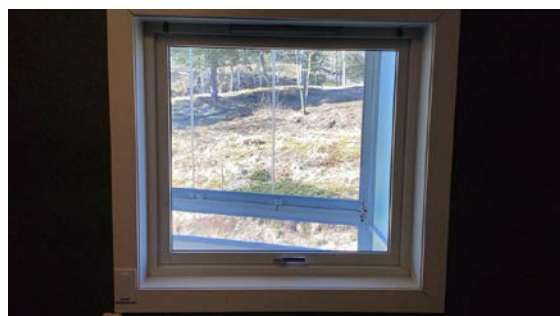
TG 2 Dører

Entredør type B-30/db35 som er brann- og lydklassifisert. Merknad: Normal bruksslitasje og enkelte sår. De viser tegn til aldring og bruksslitasje, og det anbefales å vurdere utskifting eller oppgradering for å sikre optimal funksjonalitet og energieffektivitet. Selv om dørene fortsatt er funksjonelle, kan det være behov for vedlikehold eller utskifting innen kort tid. Regelmessig vedlikehold anbefales for å forlenge levetiden.

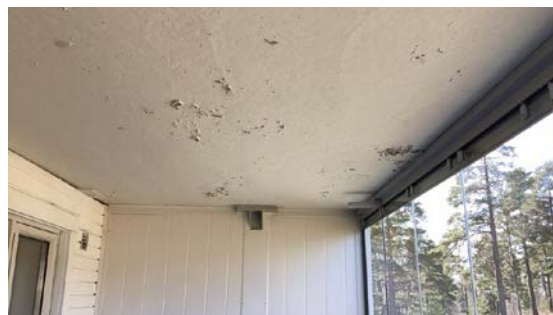
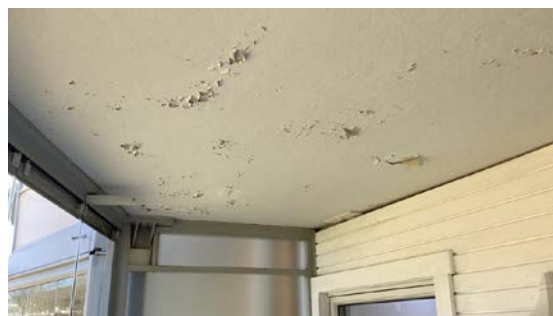
TG 2 Overflater

Vegger: Enkelte vegger har sår som bør utbedres for å opprettholde rommenes estetiske utseende. Slike skader kan skyldes vanlig slitasje eller mindre uhel.

Taket: Taket har behov for mindre oppussing, da de har noen skader og flekker som kan utbedres for å opprettholde et estetisk tiltalende utseende.

Vegger og tak: Veggene og taket, inkludert veggene på soverommet, har behov for mindre oppussing. Enkelte bruksslitasje og flekker kan utbedres for å sikre en jevn og estetisk tilfredsstillende finish. Generelt vedlikehold: Periodisk vedlikehold og oppussing av overflatene vil bidra til å ivareta både funksjon og estetikk.

Kostnadsestimat: Ingen umiddelbar kostnad

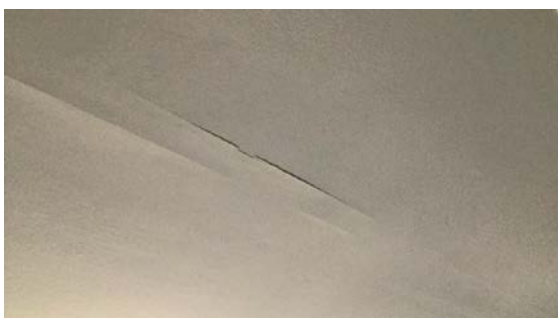
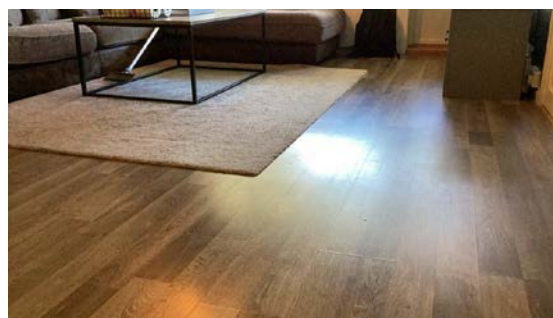
1 TG 1 Gulv

Overflatene ble sist pusset opp i 2022

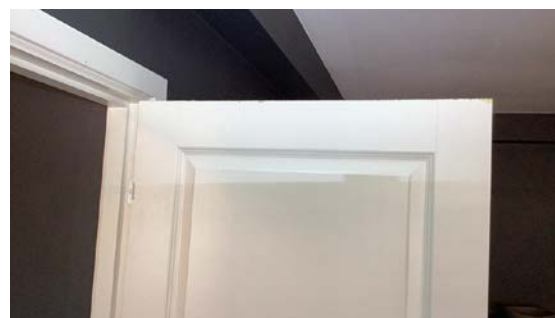
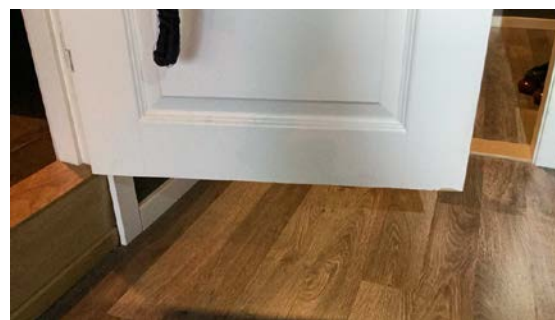
påbegynt svelling

Det er også registrert begynnende svelling på en baderomsdør, noe som er ganske vanlig på grunn av fuktigheten i dette rommet.

Det er ikke nødvendig å utbedre avvikene på nåværende tidspunkt.

Kostnadsestimat: Ingen umiddelbar kostnad

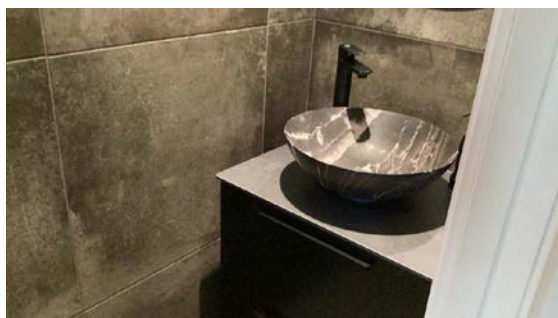
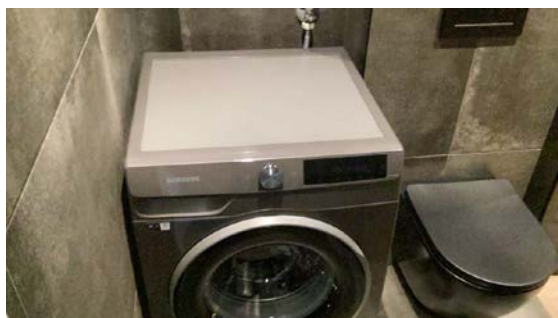
ETASJE > BAD

TG 2 Overflater vegger og himling

Flisene på veggene er jevnt montert og viser ingen tegn til sprekkdannelse eller løse fliser. Overflatene er velholdte og lette å rengjøre og vedlikeholde, noe som gir rommet et estetisk tiltalende utseende.

- Det er ikke behov for utbedringstiltak.

Kostnadsestimat: Ingen umiddelbar kostnad

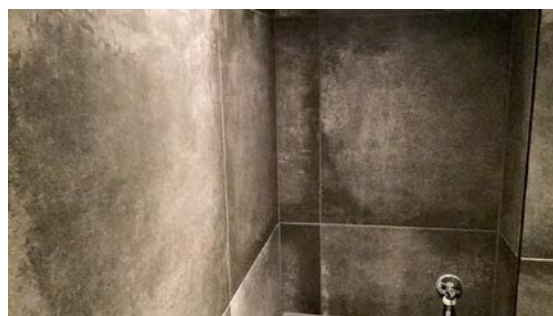
ETASJE > BAD

Flisene på gulvet er jevnt lagt, og overflaten er plan og viser ingen tegn til skade eller slitasje. Det er installert elektrisk gulvvarme under flisene, som gir en behagelig varme og komfort. Overflatene er robuste og lette å vedlikeholde, noe som gjør dem ideelle for daglig bruk. Vær oppmerksom på at gulvvarmen ikke er funksjonstestet.

- Våtrommet fungerer med dette avviket.
- Det er ikke behov for utbedringstiltak.

Kostnadsestimat: Ingen umiddelbar kostnad

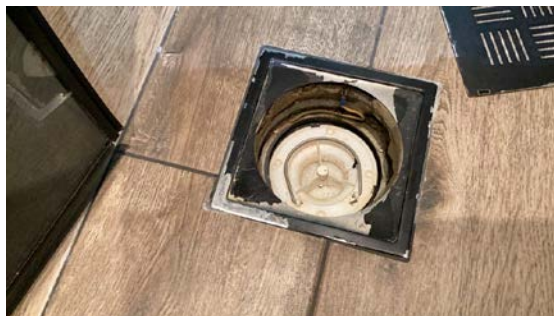
Sveisemembran

ETASJE > BAD

- Det er ikke påvist tilfredsstillende løsning for å synliggjøre lekkasje fra innebygget sistene.

- Det må gjøres tiltak for å lukke avviket.

Kostnadsestimat: 10 000 - 50 000

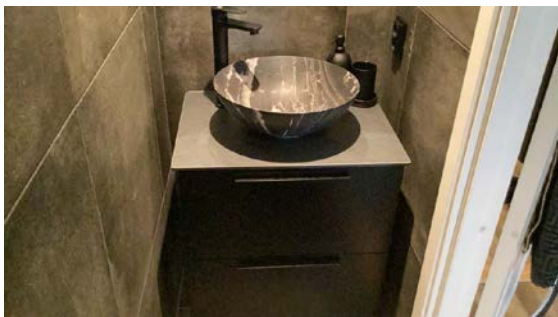
ETASJE > BAD

Ventilasjon

Ventilasjon: Badet er utstyrt med mekanisk avtrekk som automatisk aktiveres ved fukt. Denne løsningen avviker fra den opprinnelige løsningen.

Det kan forekomme pålegg om å tilbakeføre den opprinnelige ventilasjonsløsningen på badet. Dette kan være nødvendig for å sikre at ventilasjonen oppfyller gjeldende forskrifter og standarder, samt for å unngå potensielle problemer med fukt og mugg. Det er derfor viktig å avklare dagens løsning med styret i borettslaget/sameiet før eventuelle endringer gjennomføres.

Det kan være at borettslaget/sameiet har egne vedtekter som hindrer montering av mekanisk avtrekk fra badet. Dagens løsning må derfor avklares nærmere med styret i borettslaget/sameiet før det eventuelt kan beholdes.

Kostnadsestimat: Under 10 000

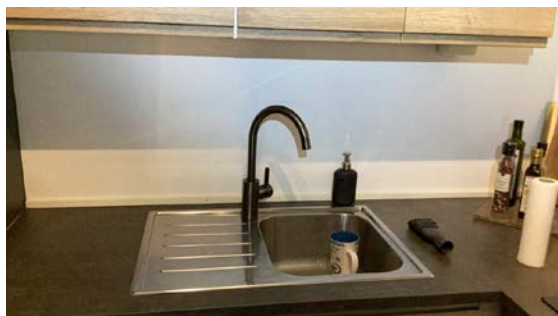
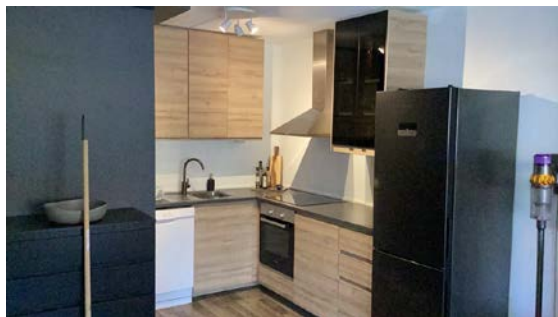
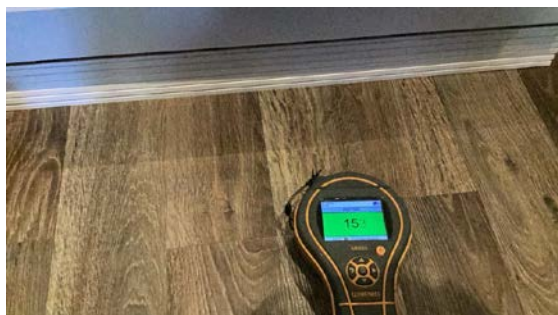
ETASJE > STUE/KJØKKEN

TG 2 Avtrekk

Det er kun kullfilterventilator på kjøkkenet og heller ikke andre forserte/mechaniske avtrekksløsninger fra kokesonen. Løsningen avviker fra opprinnelig løsning.

Det kan være at borettslag/sameie har egne vedtekter som hindrer montering av mekanisk avtrekk fra rommet, anbefalt tiltak må derfor avklares nærmere med styret i borettslag/sameie før det eventuelt kan gjennomføres.

Kostnadsestimat: Ingen umiddelbar kostnad

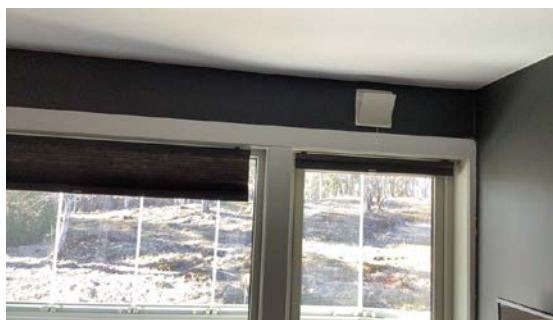
TG 2 Ventilasjon

Det kan være at borettslaget/sameiet har egne vedtekter som hindrer monteringen av mekanisk avtrekk fra rommet. Dagens tiltak må derfor avklares nærmere med styret i borettslaget/sameiet før det eventuelt kan beholdes videre. Det kan forekomme pålegg om å tilbakeføre ventilasjonsløsningen til opprinnelig tilstand.

Kostnadsestimert: Ingen umiddelbar kostnad

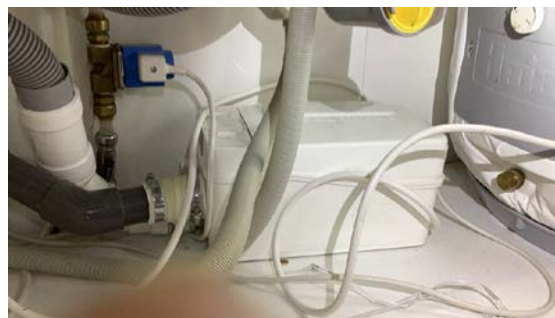
pumpe

Denne løsningen er funksjonell, men krever at brukeren har en forståelse for driften og vedlikeholdet av pumpen for å sikre lang levetid og pålitelighet.

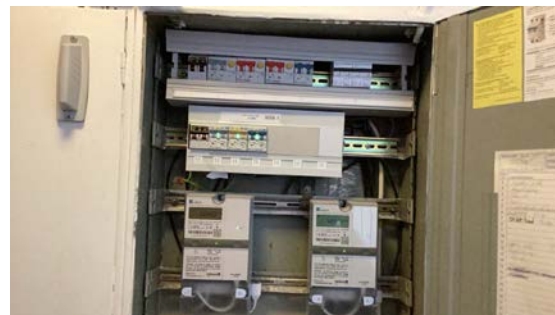
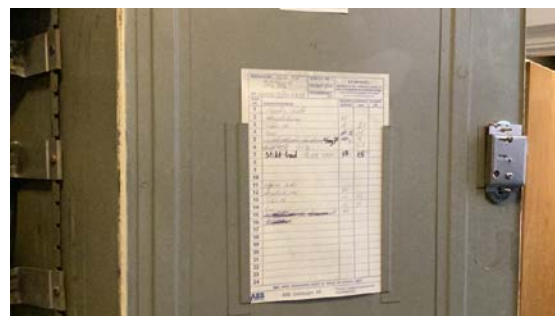
! TG 2 Elektrisk anlegg

Kursfortegnelsen er uoversiktlig med tanke på hva som tilhører denne enheten og ikke. Jeg anbefaler å rydde opp i kursfortegnelsen

Kostnadsestimat: Ingen umiddelbar kostnad
