Sletteløkka 38B, 0597 OSLO

**Pen og stilig, nyoppusset og moderne 2 roms selveier i 2 etg.  
-Nytt bad og kjøkken i 2022 - Stor innglasset balkong**

# Tilstandsrapport

Sum areal alle bygg: BRA: 54 m<sup>2</sup> BRA-i: 41 m<sup>2</sup>

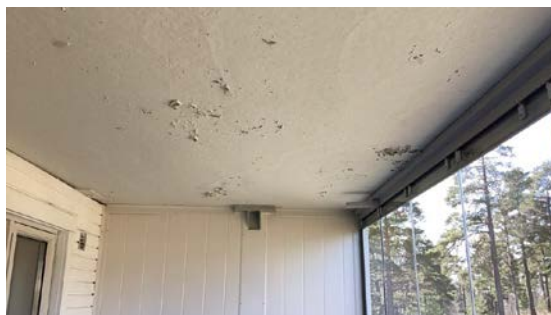
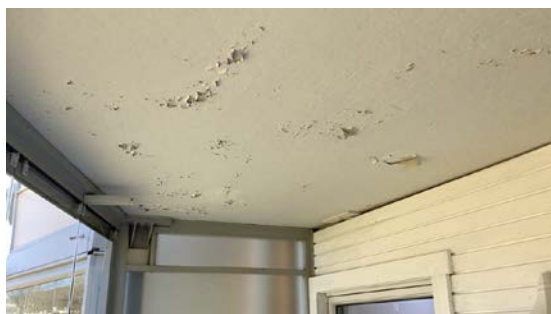
- Mer enn halvparten av forventet brukstid er passert på tettesjikt/membran.
- Det er avvik:

Balkongen har et innvendig tak av betong hvor malingen viser tegn til avflassing og forringelse. Dette kan tyde på manglende vedlikehold, aldring av overflatematerialet, eller eksponering for fuktighet over tid.

Det anbefales å undersøke tilstanden nærmere og vurdere nødvendige tiltak for å utbedre skader og forhindre videre forringelse

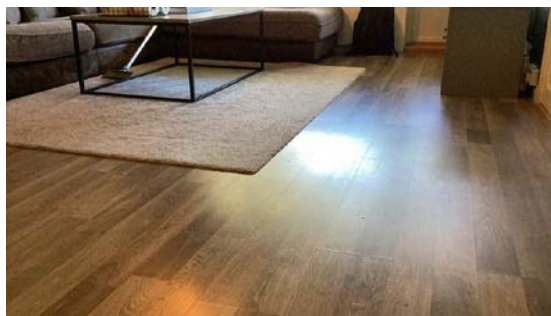
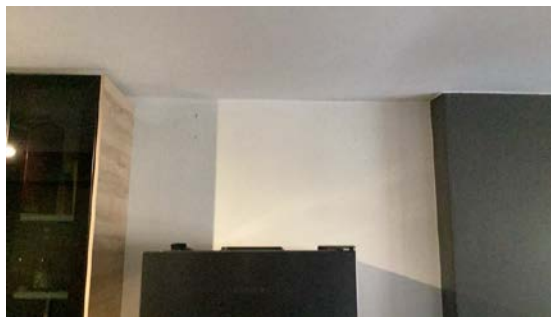
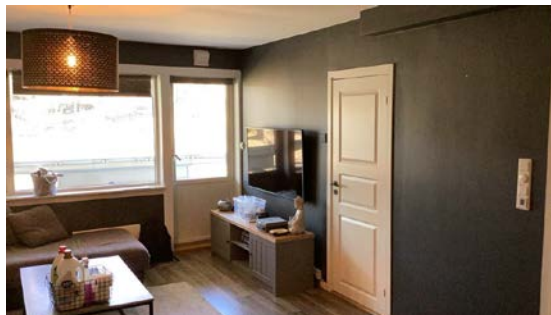
Vegger: Enkelte vegger har sår som bør utbedres for å opprettholde rommenes estetiske utseende. Slike skader kan skyldes vanlig slitasje eller mindre uhel.

Taket: Taket har behov for mindre oppussing, da de har noen skader og flekker som kan utbedres for å opprettholde et estetisk tiltalende utseende.

Vegger og tak: Veggene og taket, inkludert veggene på soverommet, har behov for mindre oppussing. Enkelte bruksslitasje og flekker kan utbedres for å sikre en jevn og estetisk tilfredsstillende finish. Generelt vedlikehold: Periodisk vedlikehold og oppussing av overflatene vil bidra til å ivareta både funksjon og estetikk.

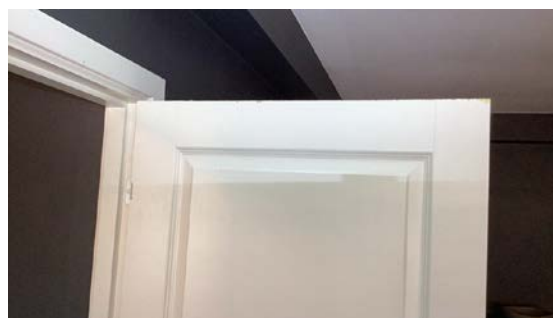
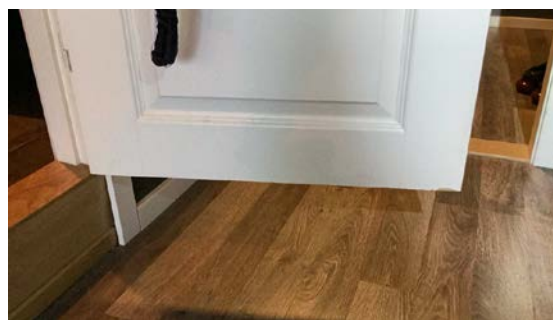
påbegynt svelling

Det er også registrert begynnende svelling på en baderomsdør, noe som er ganske vanlig på grunn av fuktigheten i dette rommet.

Det er ikke nødvendig å utbedre avvikene på nåværende tidspunkt.

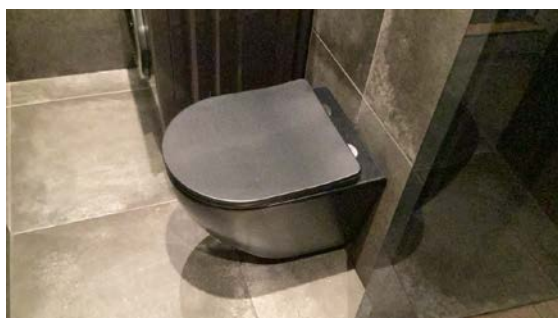
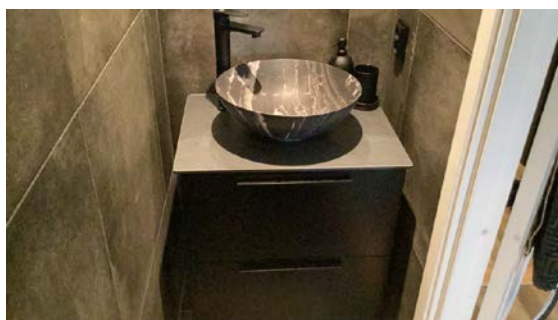
Ventilasjon: Badet er utstyrt med mekanisk avtrekk som automatisk aktiveres ved fukt. Denne løsningen avviker fra den opprinnelige løsningen.

Det kan forekomme pålegg om å tilbakeføre den opprinnelige ventilasjonsløsningen på badet. Dette kan være nødvendig for å sikre at ventilasjonen oppfyller gjeldende forskrifter og standarder, samt for å unngå potensielle problemer med fukt og mugg. Det er derfor viktig å avklare dagens løsning med styret i borettslaget/sameiet før eventuelle endringer gjennomføres.

Det kan være at borettslaget/sameiet har egne vedtekter som hindrer montering av mekanisk avtrekk fra badet. Dagens løsning må derfor avklares nærmere med styret i borettslaget/sameiet før det eventuelt kan beholdes.

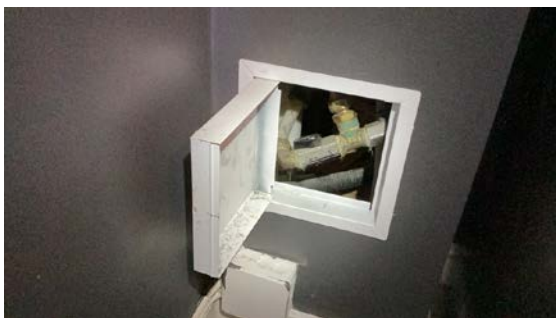
stoppekran soveroomet

Det er også installert en stoppekran i soverommet, som sikrer rask avstenging av vann ved behov og gir økt trygghet mot potensielle vannskader. Kursfortegnelse på rør-i-rør systemet mangler.
