Romslig og familievennlig rekkehus på ende med skjermet uteplass på Navestad!

Befaringsdato: 16.07.2025

Rapportdato: 27.07.2025

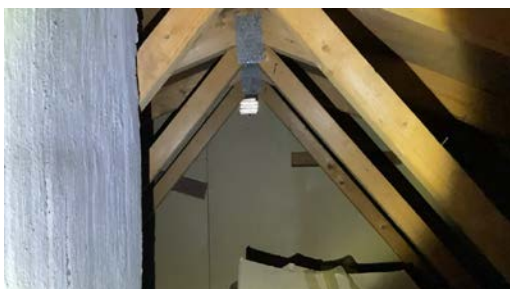
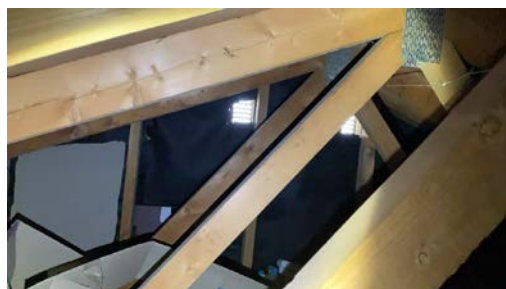
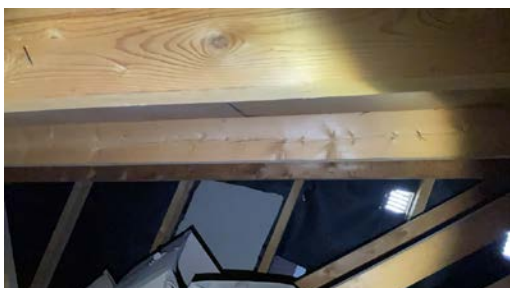
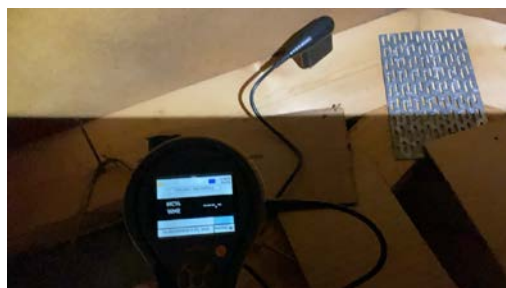
Avvik: Det er begrenset/dårlig ventilering av takkonstruksjonen.

Manglende ventilering kan øke risikoen for fukt/kondens i undertak.

Det ga ikke indikasjon på fukt på befæringsdato

- Lokal utbedring bør utføres.

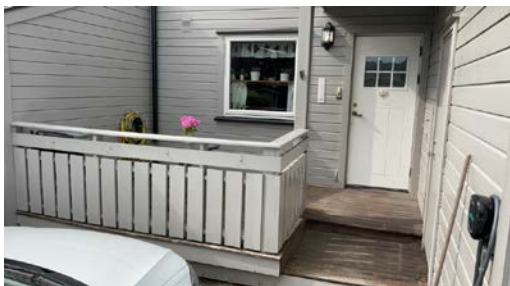
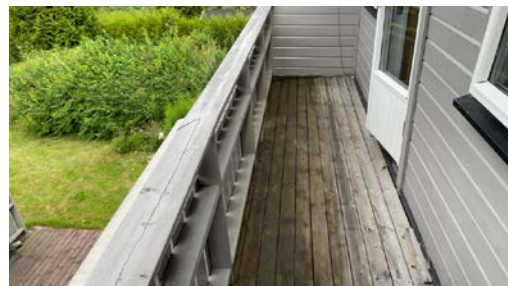
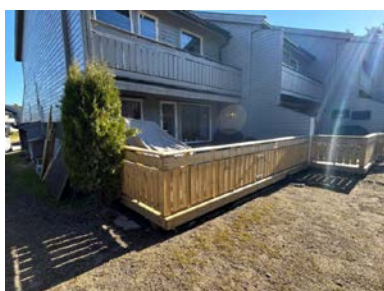
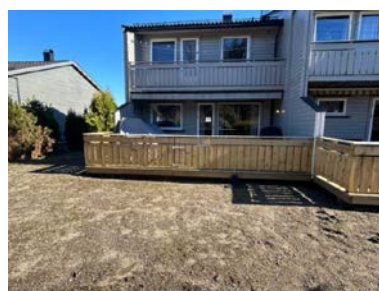
Terrassebord har stor risiko for fuktpåkjenning fra regnsprut, snøsmelting etc. Viktig med overflatebehandling og vedlikehold.

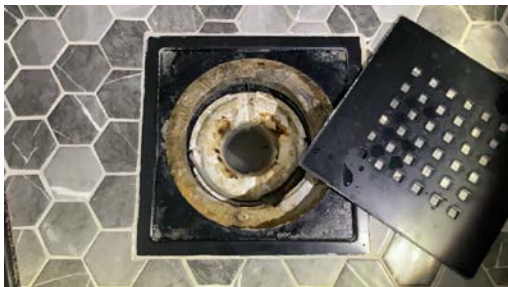
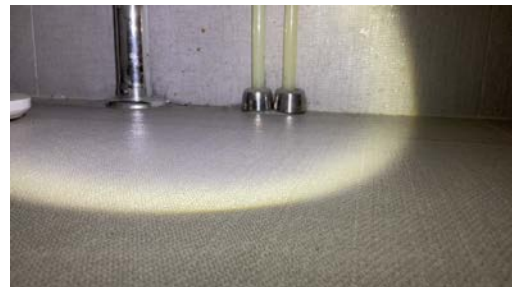
2. ETASJE > BAD

- Det er påvist mangelfull/feil utførelse rundt rørgjennomføringer e.l. som gir fare for fukt i konstruksjonen i våtsone.

Utilfredstillende tetting ved rørgjennomganger

- Konsekvensen er at det kan oppstå fuktskader i konstruksjonen bak overflatematerialet. Vann kan trenge inn gjennom utette rørgjennomføringer og forårsake fuktskader ved fukttilførsel gjennom enten bruksvann eller lekkasjevann.
- Det må foretas utbedring for å unngå fuktskader i konstruksjonen.

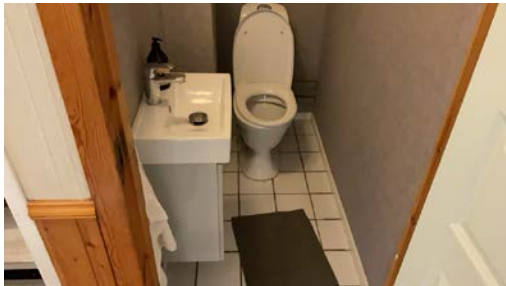
Avvik: Toalettrom har kun naturlig avtrekk fra rommet, NS 3600 krever mekanisk avtrekk for å kunne gi TG 0/1.

Dårlig ventilasjon kan gi fukt, mugg, dårlig inneklima og helseplager, samt skade bygningen over tid.

- Mekanisk avtrekk bør etableres på toalettrom.
- Det bør etableres tilfredsstillende tilluft til toalettrom, f.eks. luftespalte ved dør e.l.

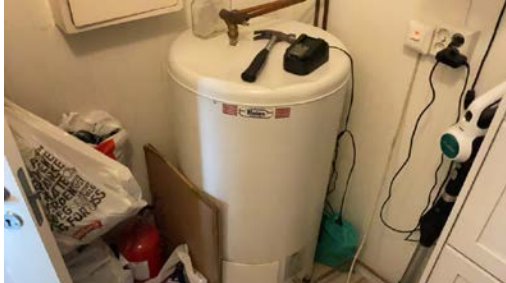
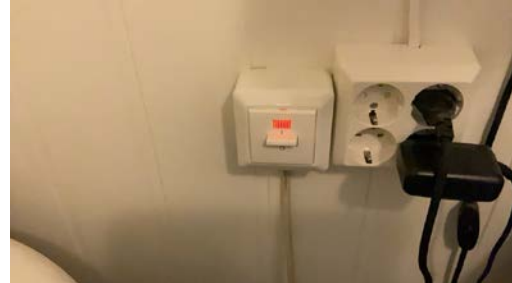
Avvik: Det er ikke påvist tilfredsstillende avrenning eller annen kompenserende løsning fra varmtvannstank.

- Det er ikke behov for utbedringstiltak siden tanken fungerer i dag, men ut ifra alder kan skader plutselig oppstå på eldre tanker.
- Det bør etableres tilfredsstillende avrenning eller lekkasjesikring ved varmtvannstank.
