VELKOMMEN TIL STASJONGATA 20 A

Tilstandsrapport

# gnr. 426, bnr. 30, snr. 13

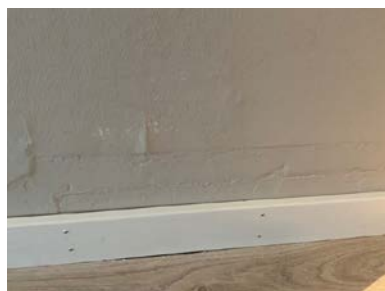
TG 2 Overflater

- Det er avvik:
- Påvist fuktskader på overflater i vegg mot badet. Ellers er ikke laminatgulvet fagmessig lagt.

- Tiltak:
- Anbefalt med ytterligere undersøkelser samt utbedringer i vegg mot baderom.

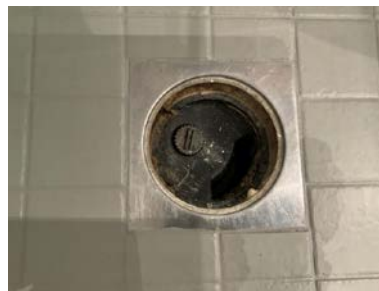
- Påvist fuktskader i vegg mellom bad og vegg, dette er tegn på at membran i området ikke er tilstrekkelig/tett.

- Ikke påvist klemt membranløsning i sluket befaringdagen. Jevnlig rensing av sluket er viktig. Feil i tetting rundt sluket er den største årsaken til lekkasjer fra bad. Det er derfor viktig at ikke vannet blir stående over vannlåsen i sluket.

- Våtrommet kan fortsatt fungere med dagens avvik, det er dog ingen garantier for tetthet. Eventuelle lekkasjer vil føre til skader mot tiliggende konstruksjoner. Tettesjiktet må utbedres om avviket skal lukkes.

Kostnadsestimat: Over 300 000

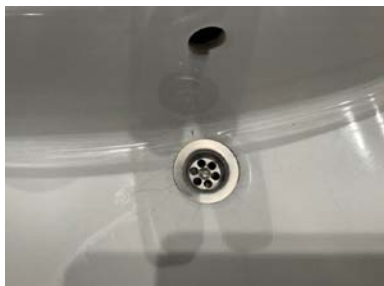
TG 2 Sanitærutstyr og innredning

- Det er påvist riss/sprekker i utstyr på våtrommet.
- Det er påvist skader på innredning.

- Påvist riss/krakkelering i servanten på badet, ellers påvist svellinger i endevegg til innredning.

- Det er ikke behov for utbedringstiltak.

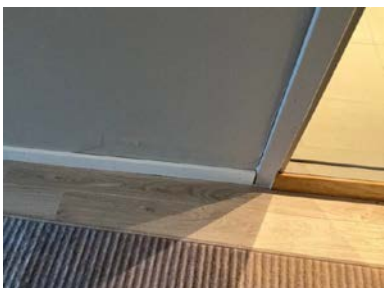
Hulltaking er ikke foretatt da det allerede er påvist andre avvik i våtsonen. Påvist fuktskader i veggen mot gangen. Området var ikke fuktig på befaringsdagen, men grunnnet observasjoner, så må det påregnes skader i veggen.

- Gjennomføre ytterligere undersøkelser og foreta utbedring av skade.

Det er ikke utført kostnadsestimat, da dette må sees i sammenheng med renovering av badet.
