Sars' gate 31 E

Befaringsdato: 23.04.2026

Rapportdato: 28.04.2026

2-ROMS LEILIGHET I 4.ETASJE MED BALKONG:

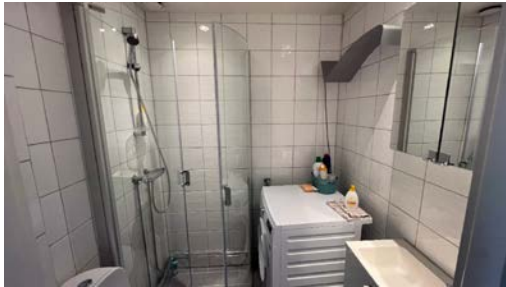
4. ETASJE > BAD

TG 2 Overflater vegger og himling

- Det er avvik:
 - 1) Det er påvist bom (hulrom) i flere fliser.
 - 2) Det er montert dør i våtsoner.
 - 3) Det er hull etter tidligere innfestinger i våtsonen. Det er ukjent om hvorvidt hullene er tilfredsstillende tettet.

Omfanget bør følges opp over tid og vurderes i sammenheng med eventuelle sprekker i fliser og fuger. Dersom utvikling observeres, kan lokal utbedring være aktuelt.

Dør i våtsone kan være utsatt for fuktpåvirkning.

Hull i våtsone utgjør en mulig svakhet i tettesjiktet, og kan føre til at vann trenger inn i konstruksjonen. Ukjent tetting gir usikkerhet knyttet til risiko for fuktpåvirkning over tid.

Det anbefales at døren og tilhørende terskel overflatebehandles med fuktsikre løsninger tilpasset våtsone, i henhold til gjeldende TEK.

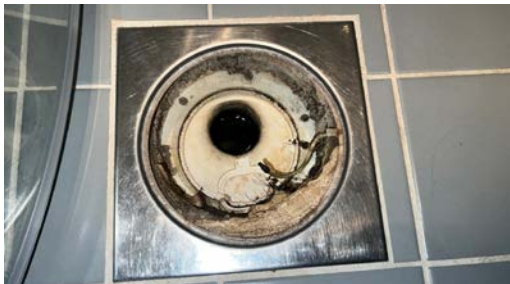
4. ETASJE > BAD

1 TG 1 Sanitærutstyr og innredning

Det ble rutinemessig søkt etter fukt på typisk fuktutsatte steder (på innredning) med fuktindikator (Protimeter SM) på befaringen og det var ingen indikasjoner på fukt på befaringstidspunktet.

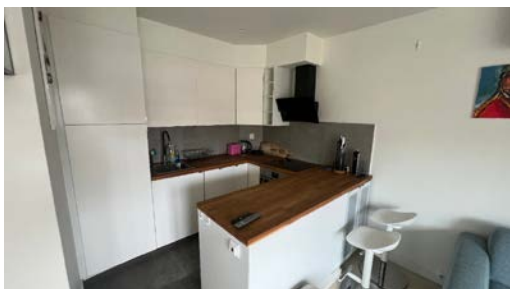
4. ETASJE > STUE/KJØKKEN

TG 2 Avtrekk

Ventilator med omluft (kullfilter) fjerner lukt og noe partikler, men leder ikke fukt og matos ut av boligen. Dette kan medføre at fukt og forurensninger blir værende i rommet, og over tid påvirke inneklima og overflater i kjøkkenområdet.

Det anbefales regelmessig vedlikehold og utskifting av kullfilter for å opprettholde funksjonen. Dersom man ønsker mer effektiv fjerning av fukt og matos, kan etablering av ventilator med avtrekk til det fri vurderes i forbindelse med oppgradering, i henhold til gjeldende TEK.

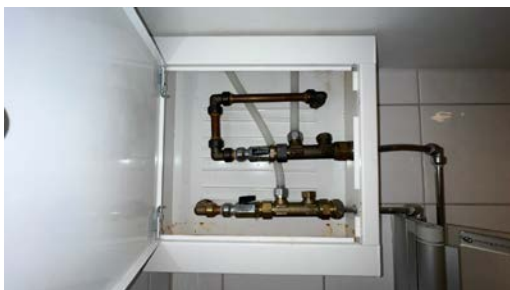
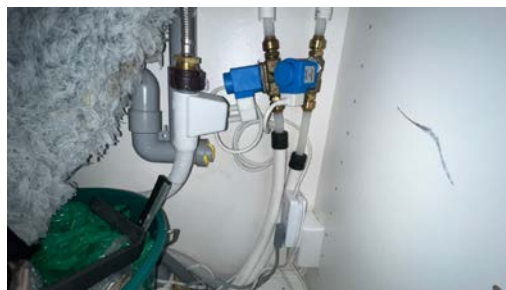
TG 1 Avløpsrør

Det er ikke opplyst om feil eller mangler knyttet til bygningsdelen, og det ble på befaringstidspunktet ikke observert synlige tegn til lekkasje.
