Rekomfaret 13, 2312 OTTESTAD

### Velkommen til Ottestad og Rekomfaret 13!

Eierskifterapport

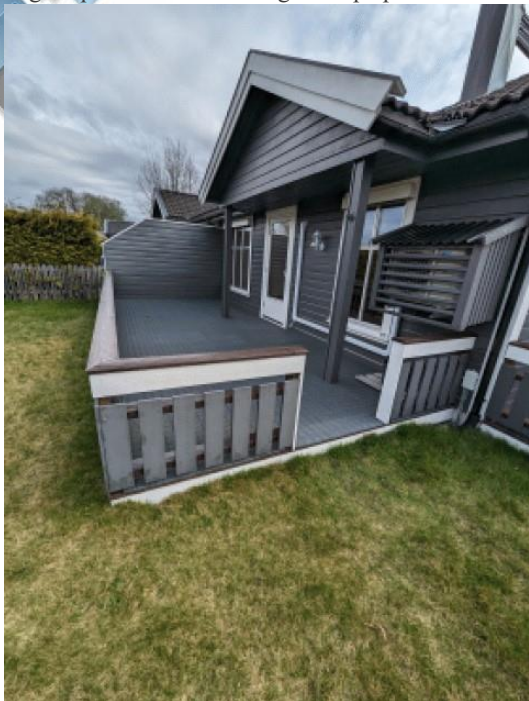
Det er montert plast klikk fliser oppå gulvet.

**Merknader:** Det impregnerte terrassegulvet under plast klikk flisene var ikke tilgjengelig på befaringsdagen. TG iu. Ingen spesielle avvik ble registrert på plast klikkflisene eller rekkverk.

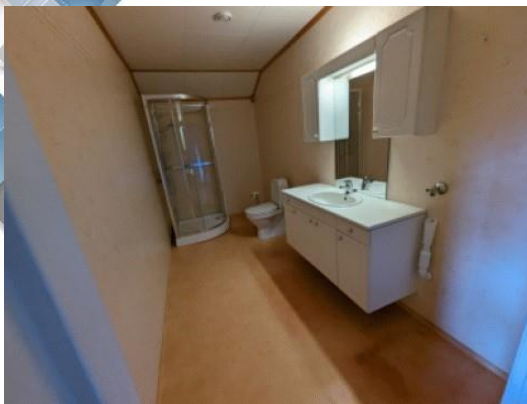
**TG 2** 7.1.2 Overflate gulv

**Merknader:** Våtromsbelegg er ikke ført opp på terskel.

Høydeforskjell topp sluk til gulv ved terskel er ca. 1,7cm. Krav er min. 2,5cm.

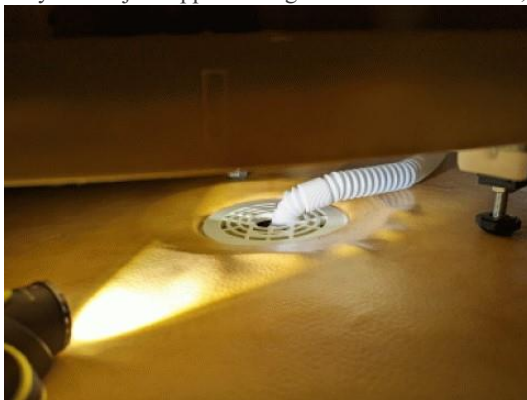
**TG 2** 7.1.3 Membran, tettesjiktet og sluk

Membranen er fra 1997

**Merknader:** Det ble ikke registrert for høy fuktverdier fra tilstøtende rom.  
Dusjkabinettet på flyttes for å komme til å få rengjort sluket.  
Fall til sluk er mangelfullt.  
Høydeforskjell topp sluk til gulv ved terskel er ca. 1,7cm, krav er min. 2,5cm.  
Belegg er ikke ført opp på terskel.  
Normal/forventet levetid for våtromsbelegg på vegg før utskifting er 10 til 20år.  
Normal/forventet levetid for våtromsbelegg på gulv før utskifting er 10 til 30år.  
Det anbefales at dusjkabinett benyttes inntil badet er rehabilitert.  
Rehabilitering av badet anslås fra kr.100.000,- til kr.300.000,- inkl.mva.

| | Mangelfullt fall til sluk.<br>Belegg er ikke ført opp på terskel.<br>Normal/forventet levetid for våtromsbelegg på vegg er allerede nådd.<br>Normal/forventet levetid for våtromsbelegg på gulv før utskifting er snart nådd.<br>Det er grunn til overvåkning av denne bygningsdelen. |
