Salgsobjekt: Eierseksjon
Eierform: Eierseksjon
Byggeår: 1988
BRA-i/BRA Total 75/80 kvm
Soverom: 2
Antall rom: 3
Gnr./bnr. Gnr. 126, bnr. 39
Snr. 1
Oppdragsnr.: 1006260020

Betydelig oppgradert & moderne 3R m/ stor balkong, garasje plass & skjermet beliggenhet.

Velkommen til Fougners vei 22 - en gjennomført og betydelig oppgradert leilighet med attraktiv og sentral beliggenhet. Gjennomtenkte løsninger, en herlig balkong med grøntområder og moderne detaljer kjennetegner denne leiligheten.

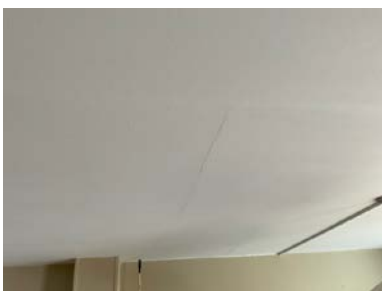
Tak i stue er nedforet. Det ble i plateskjøter registrert noe riss/sprekker.
Sannsynlig fra dårlig utførelse av sparklingsarbeider.

Konsekvens: Forholdene er i hovedsak av kosmetisk betydning. Hva som skal gjøres av tiltak, må vurderes av ny eier.

Mindre riss i tak i stue.

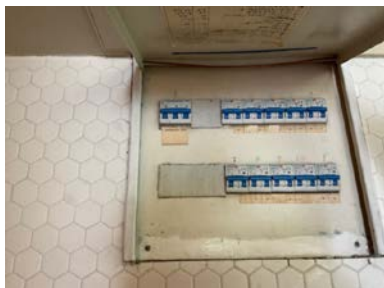
Sikringsskap

Konsekvens: Hvis en slik kontroll avdekker avvik, må det påregnes oppgraderinger av el-anlegg. Omfang for dette er umulig å si noe om, før en slik kontroll evt. er utført.

Registrerte avvik: Det er ikke fremvist samsvarserklæringer for alle utførte el-arbeider i leiligheten. Gjelder bl.a. oppgradering av sikringsskap m.m.

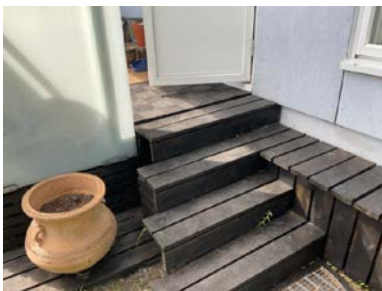
Det bemerkes at det ikke er montert rekkverk på utvendig trapp.
Hvis det er over 50. cm. høyde til bakkenivå, skal det være montert rekkverk.

Konsekvens: Avviket vil være et sikkerhetsforhold. Hva som skal gjøres av tiltak, må vurderes av ny eier.

Manglende rekkverk/fallsikring på utvendig trapp.

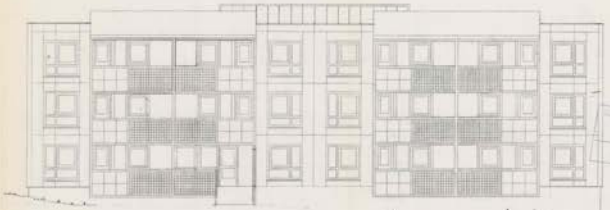
FASADEOPPRISS MOT VEST MÅL 1:100
